## VIII. ESQUEMAS DE REPARACIONES

### Casos de reparaciones 5/

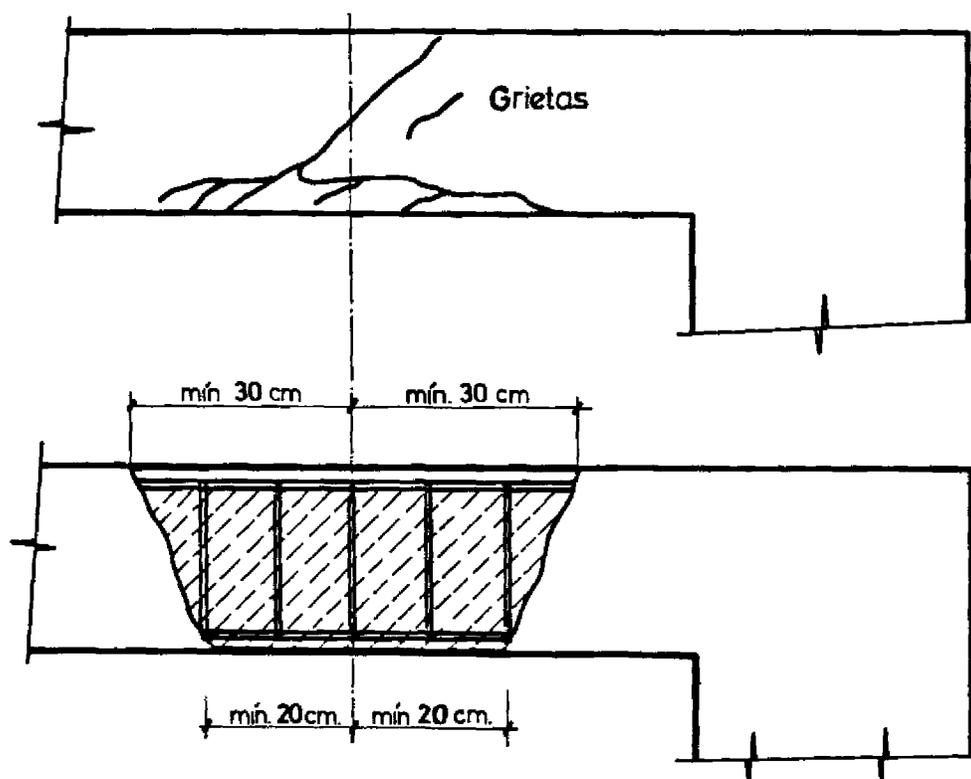
Fig. 54. Caso V-1. REPARACION DE VIGA CON HORMIGON PREMOLDEADO

- 1) Alzaprimar la viga o el dintel dañado.
- 2) Demoler la parte señalada como defectuosa.
- 3) Examinar la disposición de armaduras; corregir errores y reforzar la zona dañada con estribos a 10 cm.
- 4) Limpiar, humedecer, colocar encofrado y grava e inyectar Prepakt de R 28 = 225 kg/cm<sup>2</sup>.
- 5) Descimbrar después de 7 días.

Caso V-1. Ilustra una falla por esfuerzo de corte. Se elimina el hormigón dañado y, si es necesario, se refuerza la armadura. Se puede hormigonar con hormigón simple en forma convencional o con hormigón inyectado. Cuando se utiliza hormigón simple es recomendable pintar la superficie de contacto con resina epóxica. Es una reparación sencilla y muy común en caso de falla que se origina por defectos del hormigonado y por falta de estribos.

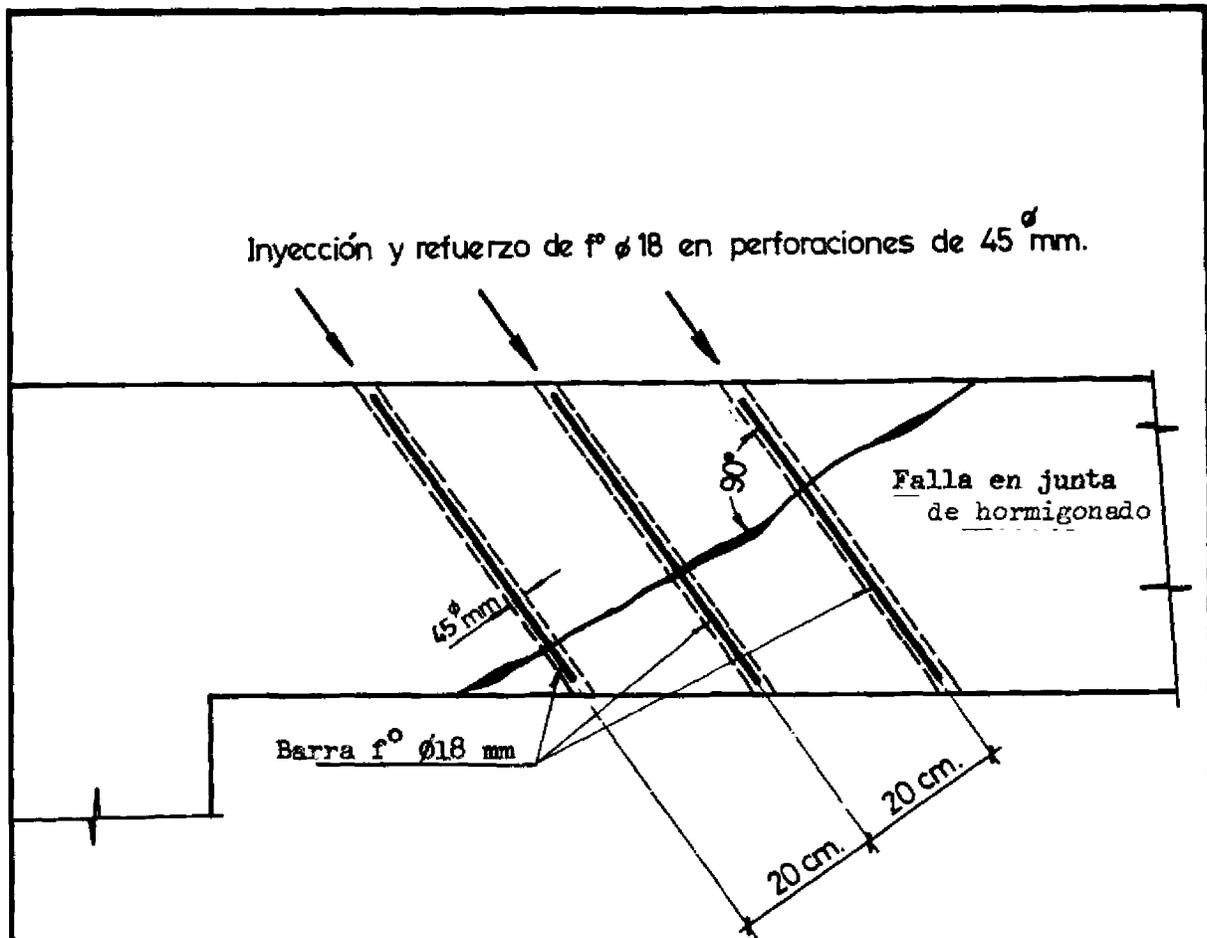
Fig. 55. Caso V-2. FALLA EN JUNTA DE HORMIGONADO (Costura con armadura e inyección con mortero expansivo Prepakt)

- 1) Alzaprimar la viga.
- 2) Perforar con  $\phi$  45 mm cada 20 cm perpendicular a la junta.
- 3) Limpiar las perforaciones con aire a presión y humedecer.
- 4) Colocar tapón de madera inferior.
- 5) Colocar refuerzo de hierro  $\phi$  18 mm; L = variable.
- 6) Inyectar Prepakt con R 28 = 180 kg/cm<sup>2</sup>.

Caso V-2. Abertura de una junta de hormigonado. La causa del daño está en el descuido al hormigonar la junta. No es necesario demoler, pero es preciso descargar la estructura. En la reparación se han especificado conectores con inyección de mortero Prepakt. Lo mismo se pudo haber reparado con inyección de resina epóxica. La inyección puede ser gravitacional y la grieta tiene que ser previstamente sellada con masilla epóxica.

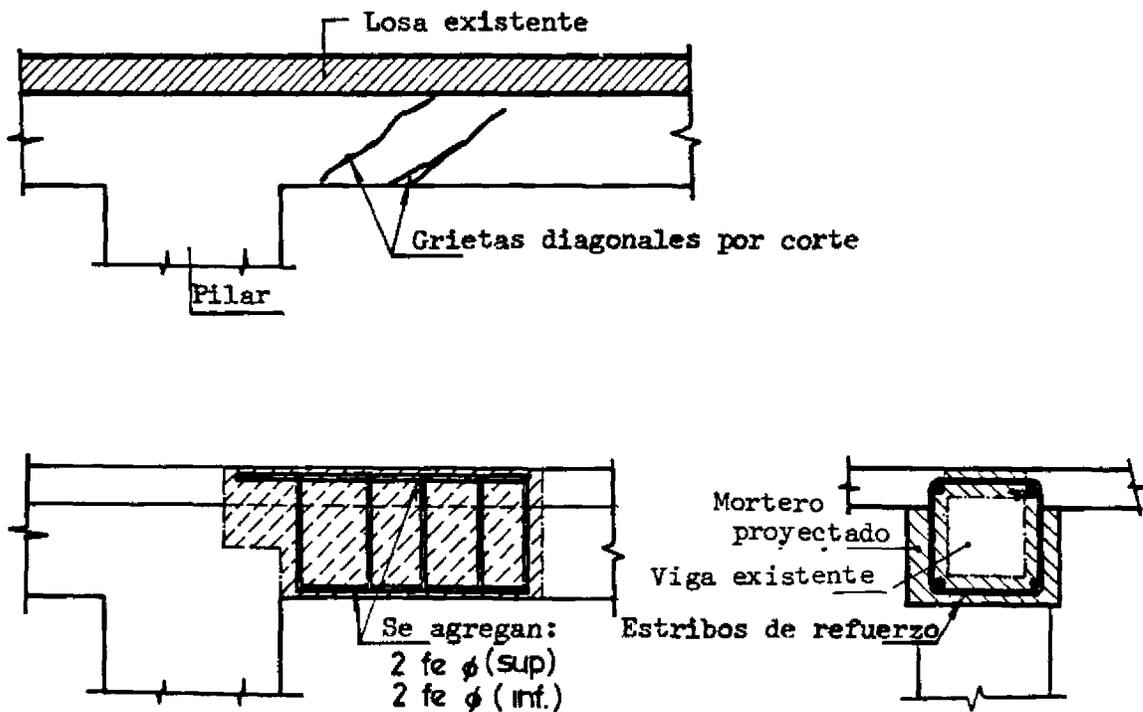
Fig. 56. Caso V-3. FALLA POR ESFUERZO DE CORTE (refuerzo de armadura y encamisado con mortero proyectado (Sidney Johnson))

- 1) Descargar la viga.
- 2) Demoler la losa en la zona que se indica.
- 3) Descarnar la superficie de la viga, que quedará en contacto con el mortero proyectado.
- 4) Colocar armaduras longitudinales adicionales y estribos de refuerzo.
- 5) Limpiar y humedecer.
- 6) Proyectar mortero en la zona demolida, recubriendo la armadura (más de 4 cm de recubrimiento).

Caso V-3. Grieta de esfuerzo de corte en una viga. Se repara reforzando con una camisa de mortero proyectado, procediendo al llenado a través de perforación en la losa (véase en la figura 56 la solución propuesta por S. Johnson). El hormigón nuevo puede ser normal, con agregado de tamaño máximo igual o inferior a un quinto de la capa y aditivo expensor.

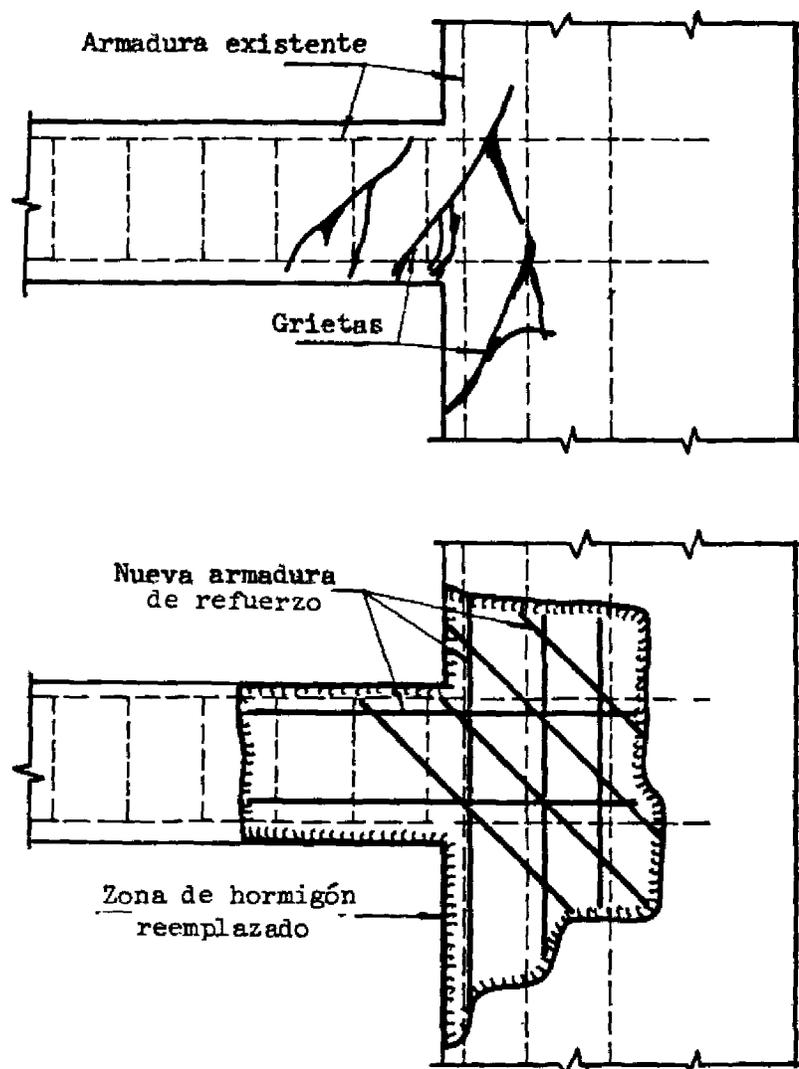
Fig. 57. Caso V-4. REPARACION DE UNA VIGA EN SU UNION CON PILAR O MURO (uso de hormigón inyectado y refuerzo de armaduras)

- 1) Alzaprimar la viga, descargando los elementos comprometidos.
- 2) Demoler la zona indicada.
- 3) Colocar las armaduras adicionales especificadas.
- 4) Limpiar la zona.
- 5) Rellenar con grava.
- 6) Inyectar mortero.

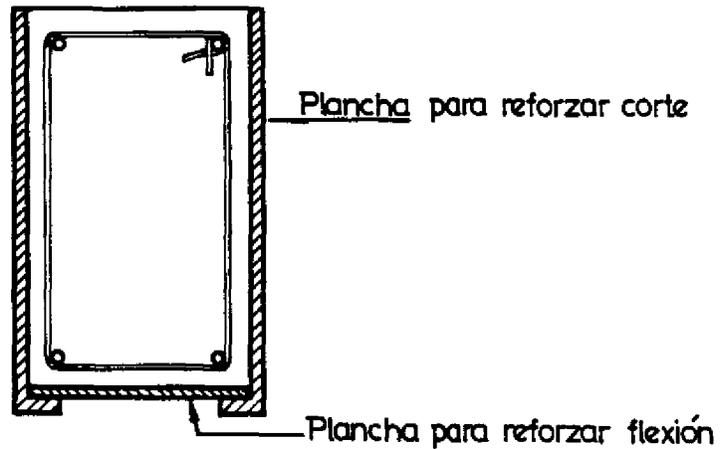
Fig. 58. Caso V-5. REFUERZO EXTERIOR DE UNA VIGA, CON PLATABANDAS DE ACERO ADHERIDAS CON RESINA EPOXICA

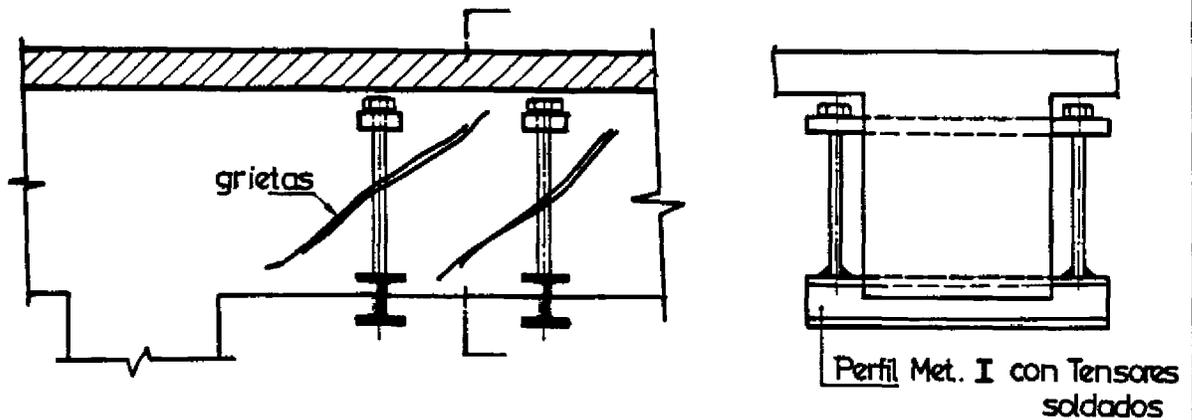
Fig. 59. Caso V-6. REFUERZO EXTERIOR PARA ESFUERZO DE CORTE (perforación y tensores de acero)

- 1) Descargar la estructura.
- 2) Perforar la viga.
- 3) Introducir pasador ajustado a la perforación.
- 4) Apretar tuercas.
- 5) Revestir y proteger el acero.

Caso V-6. Se ha producido una falla de esfuerzo de corte, que se cierra y refuerza con marcos metálicos. El rendimiento de material no es óptimo por su posición, ya que hay que perforar y posteriormente rellenar.

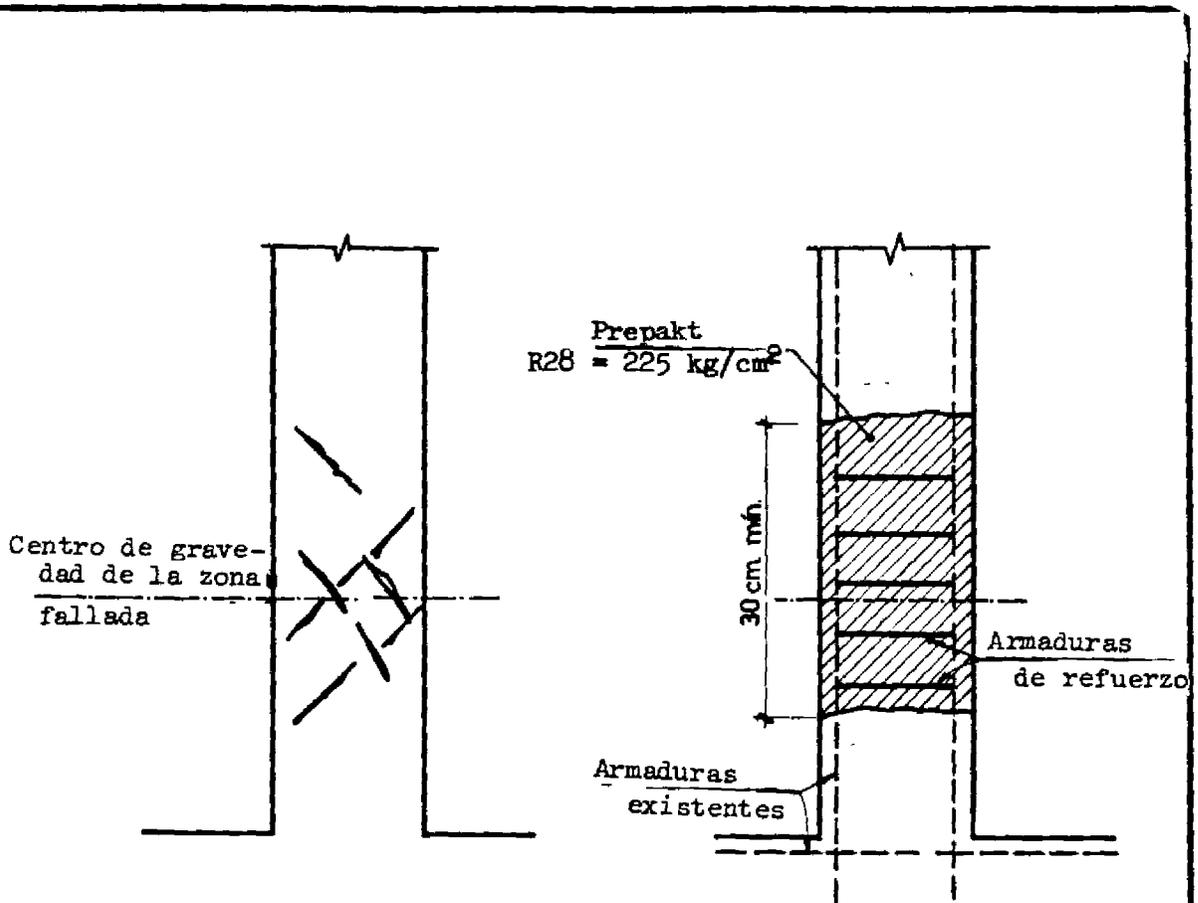
Fig. 60. Caso P-1. REFUERZO DE UN PILAR DE HORMIGON ARMADO CON HORMIGON INYECTADO

- 1) Alzaprimar vigas y dinteles concurrentes, hasta descargar totalmente el pilar.
- 2) Demoler la zona de falla en una altura mínima de 30 cm.
- 3) Examinar la disposición de armaduras. Corregir errores. Reforzar con estribos  $\phi$  6 mm cada 10 cm como mínimo.
- 4) Limpiar, humedecer, colocar encofrados y grava e inyectar mortero para alcanzar  $R\ 28 = 225\ \text{kg/cm}^2$ .
- 5) Desencofrar después de 7 días y poner en servicio a los 28 días.

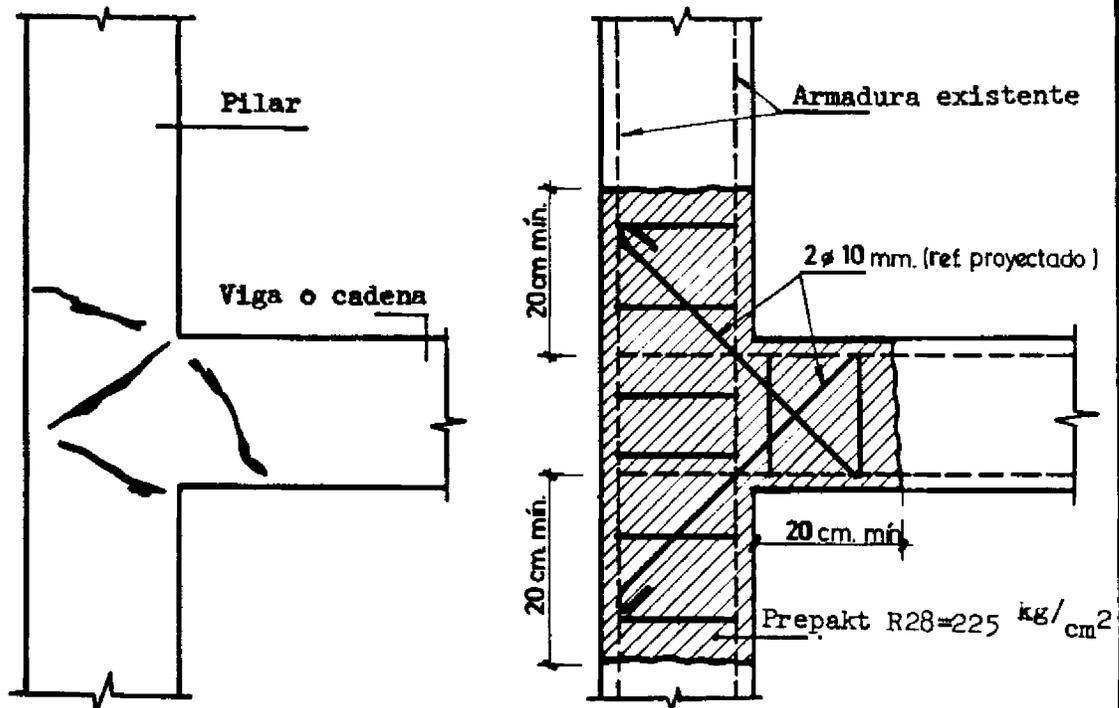
Fig. 61. Caso P-2. REPARACION DE UN ENCUESTRO DE PILAR Y VIGA (o cadena)

- 1) Alzaprimar vigas y dinteles concurrentes, hasta descargar totalmente el pilar.
- 2) Demoler la zona de falla en un mínimo de 20 cm en cada elemento.
- 3) Examinar la disposición de armaduras. Corregir errores, reforzar con estr.  $\phi$  6 mm a 10 cm como mínimo y 2 x 2 diagonales  $\phi$  10 mm a  $45^\circ$ .
- 4) Limpiar, humedecer, colocar encofrados, grava e inyectar mortero para alcanzar R 28 = 225 kg/cm<sup>2</sup>.
- 5) Desencofrar después de 7 días y poner en servicio a los 28 días.

Caso P-2. En este caso se ilustra la posible reparación de un daño de nudo, que afectará al pilar y a la viga. La solución indicada es similar al caso V-4. Es importante reforzar con estribos.

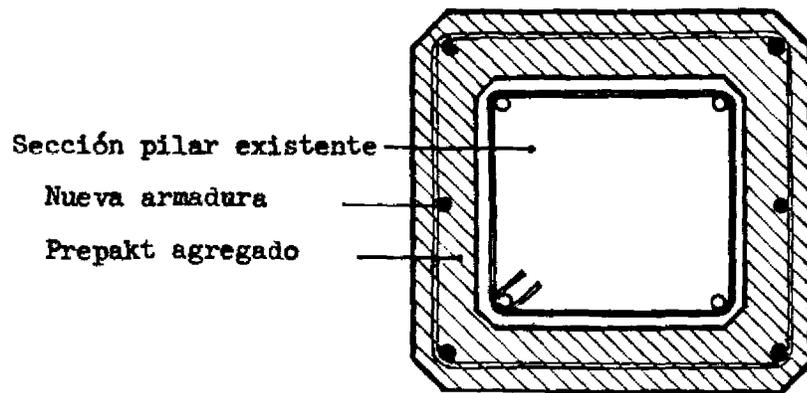
Fig. 62. Caso P-3. JACKETING. AUMENTO DE LA SECCION CON HORMIGON INYECTADO Y NUEVAS ARMADURAS EN UN PILAR

- 1) Limpiar y humedecer la superficie.
- 2) Descargar.
- 3) Colocar las armaduras especificadas.
- 4) Hormigonar con sistema inyectado, según la resistencia especificada.
- 5) Desencofrar después de 7 días y poner en servicio a los 28 días.

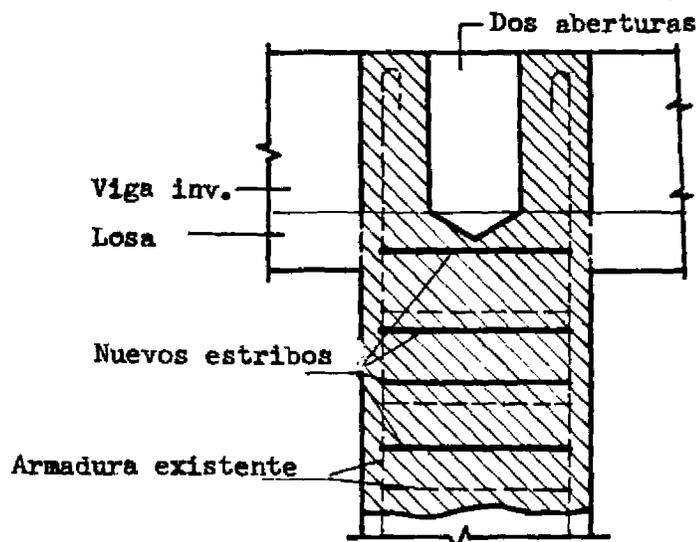
Fig. 63. Caso P-4. REHORMIGONADO TRADICIONAL DE UN PILAR Y REFUERZO DE ESTRIBOS

- 1) Descargar.
- 2) Demoler abriendo dos entradas por viga invertida.
- 3) Reforzar con estribos  $\phi$  6 mm a 10 cm.
- 4) Hormigonar con R 28 similar al hormigón existente.

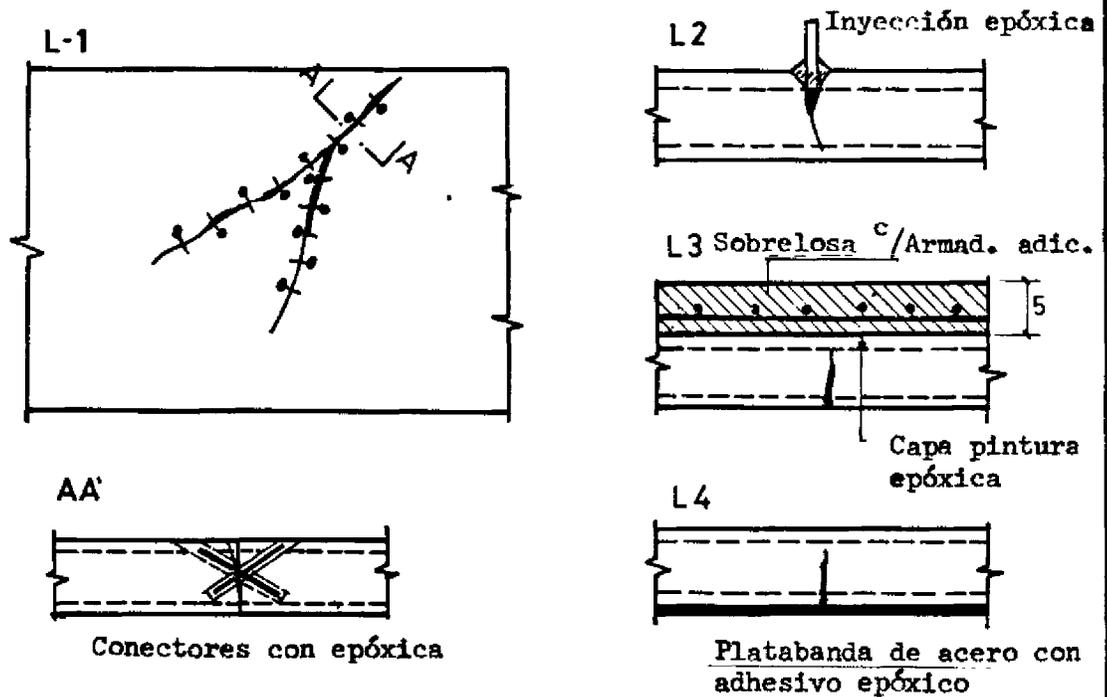
Fig. 64. Casos L-1 a L-4. REPARACIONES DE LOSAS CON RESINAS EPOXICAS

L-1= La grieta se intercepta por agujeros inclinados donde se insertan hierros redondos de refuerzo y se inyecta resina.

L-2= La grieta se recorre y rellena con mastic epóxico, dejando insertados los tubos para inyectar resina epóxica.

L-3= Se limpia cuidadosamente la superficie superior de la losa, se coloca una capa de resina epóxica y se hormigona una sobrelosa con la armadura de refuerzo. La resina se coloca sobre el hormigón seco inmediatamente antes de hormigonar.

L-4= Limpiar la platabanda con esmeril y lavar con desgrasante. De inmediato se cubre con adhesivo epóxico y se pega al fondo de la losa.

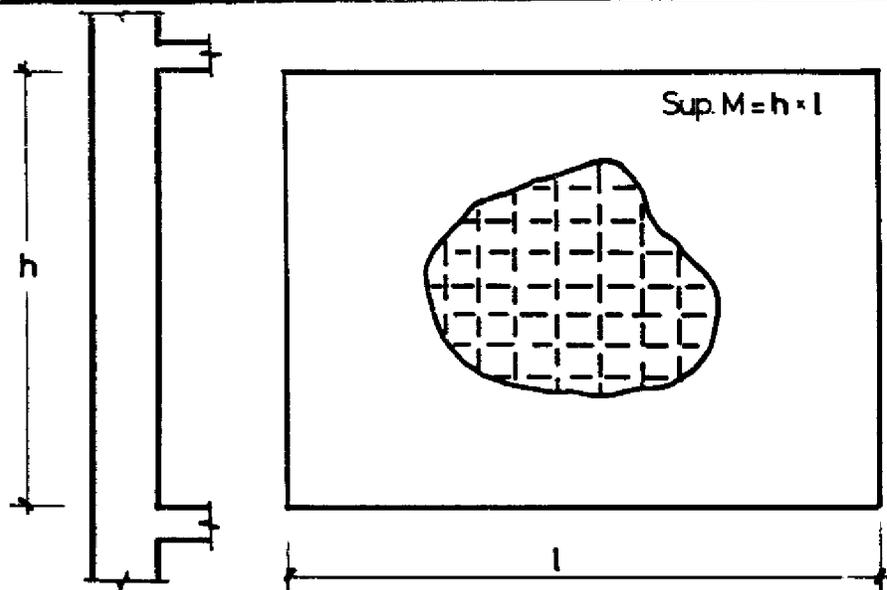
Fig. 65. Caso M-1. REPARACIONES DE FALLAS DE HORMIGONADO EN MUROS DE HORMIGON ARMADO (nido de piedras)

A: Superficie M es menor que  $0,1 \text{ m}^2$  y se puede suponer que la estructura no ha sido comprometida.

B: Superficie M es mayor que  $0,1 \text{ m}^2$  y la estabilidad del muro está comprometida.

Siguiendo el criterio A, cuando la falla no compromete la estabilidad del muro, es posible usar mortero proyectado.

- 1) Eliminar todo el hormigón defectuoso en ambos lados.
- 2) Limpiar con chorro de arena y humedecer.
- 3) Proyectar Gunita mezcla 1:4.

Siguiendo el criterio B, cuando la falla compromete la estabilidad del muro, se debe rehormigonar con hormigón premoldeado Prepakt R 28 =  $225 \text{ kg/cm}^2$ .

- 1) Eliminar todo el hormigón defectuoso en ambos lados.
- 2) Limpiar con chorro de arena y humedecer.
- 3) Colocar el encofrado y llenar con grava.
- 4) Inyectar el mortero Prepakt.

También es posible rehormigonar con una mezcla corriente de R 28 =  $225 \text{ kg/cm}^2$ .

- 1) Eliminar todo el hormigón defectuoso.
- 2) Limpiar con chorro de arena y humedecer.
- 3) Colocar el encofrado con llenador con rebalse.
- 4) Colocar de 1 a 1,5 cm de mortero de la mezcla de hormigón o pintar con adhesivo epóxico.
- 5) Hormigonar con áridos de tamaño máximo  $1/5$  de la menor dimensión y aditivo expansor.
- 6) Retirar a las 24 horas el moldaje del llenador y eliminar el excedente de hormigón.

Caso M-1. Reparación de fallas de hormigonado en muros de hormigón armado que han quedado con nidos de piedras, falla que puede o no comprometer la estabilidad del muro.

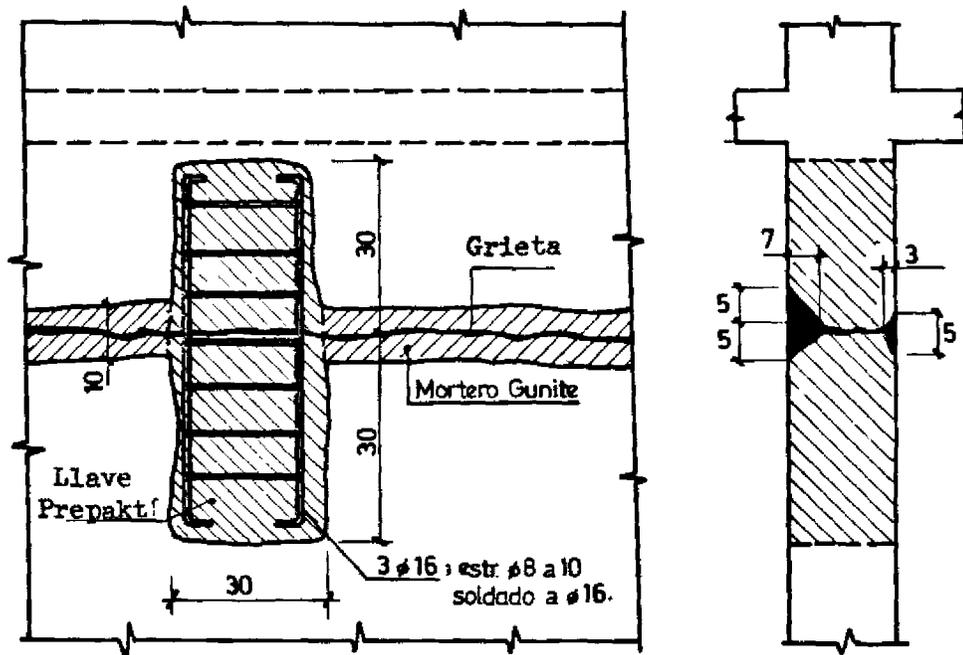
Fig. 66. Caso M-2. REPARACION DE UN MURO O PILAR DE HORMIGON ARMADO CON FALLA EN JUNTA DE HORMIGONADO (llaves Prepakt)

- 1) Picar para llave de hormigón Prepakt 30 x 60 x b (b = ancho del muro).
- 2) Limpiar el hormigón con chorro de arena, humedecer, colocar grava de 20 mm y colocar encofrado según plano tipo.
- 3) Inyectar mortero Prepakt para R 28 = 225 kg/cm<sup>2</sup>, en el hormigón.
- 4) Descimbrar después de 3 días de curado húmedo.
- 5) Distancia máxima entre llaves = 1.5 m. Colocar llaves verticales para grietas con inclinación de 0 a 30° con relación a la horizontal, llaves normales a la grieta para 30 a 60° y entre 60 y 90° con la horizontal; disponer llaves horizontales.
- 6) Picar el resto de la grieta por el lado exterior en V de 10 x 7 cm; limpiar y humedecer; colocar 1 ∅ 6 y grapas de 20 mm. Rellenar con Gunite y pintar.
- 7) Picar 5 x 3 cm; el estuco por el lado interior. Pintar.

Caso M-2. Reparación de falla en junta de hormigonado en muro o pilar por medio de llaves de hormigón Prepakt.

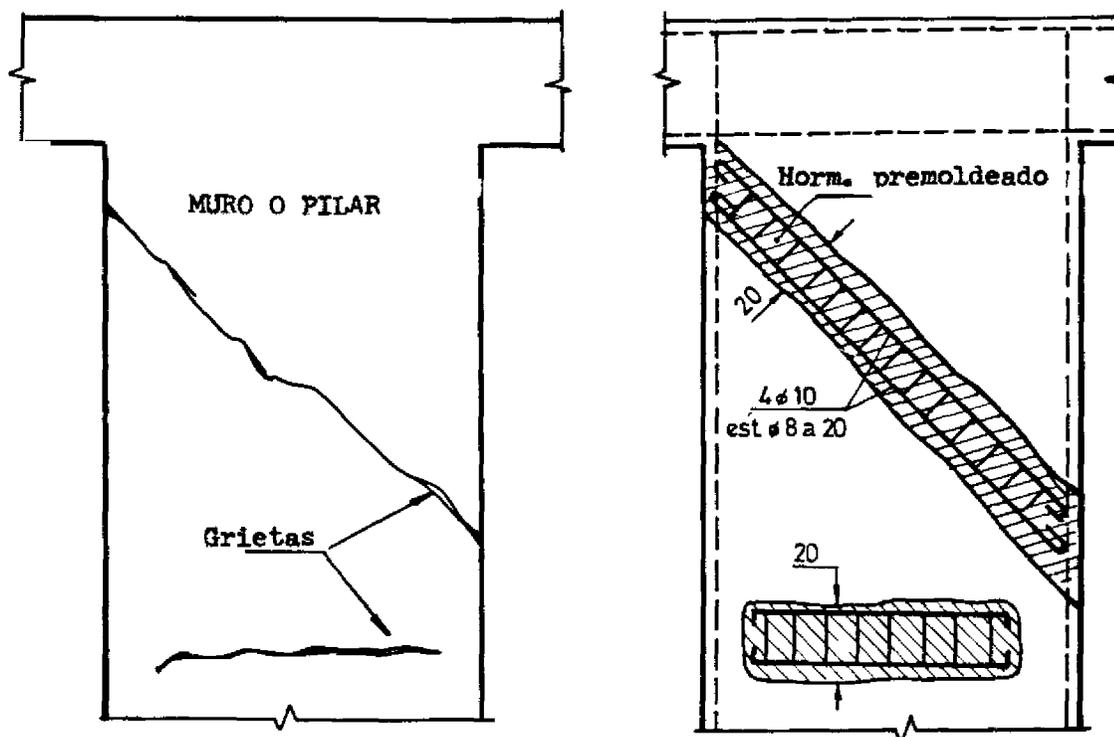
Fig. 67. Caso M-3. REPARACION DE UN MURO O PILAR DE HORMIGON ARMADO CON GRIETA POR ESFUERZO DE CORTE (uso de hormigón premoldeado Prepakt)

- 1) Descargar el elemento.
- 2) Picar faja de 20 cm de ancho, centrada con relación a la grieta.
- 3) Colocar armadura en cadena con 4  $\phi$  10 mm y estr.  $\phi$  8 mm a 20 cm.
- 4) Limpiar, humedecer, colocar encofrado, grava e inyectar mortero Prepakt, para hormigón R 28 = 225 kg/cm<sup>2</sup>.
- 5) Desencofrar después de 7 días. Curado húmedo.
- 6) Poner en servicio a los 28 días.

También es posible rehormigonar con una mezcla normal de R 28 = 225 kg/cm<sup>2</sup>.

- 1) Eliminar todo el hormigón defectuoso.
- 2) Limpiar con chorro de arena y humedecer.
- 3) Colocar encofrado con llenador con rebalse.
- 4) Colocar uno a uno y medio centímetros de espesor de mortero de la mezcla de hormigón o pintar con adhesivo epóxico.
- 5) Hormigonar con áridos de tamaño máximo 1/5 de la menor dimensión y aditivo expansor.
- 6) Retirar a las 24 horas el moldaje del llenador y eliminar el excedente de hormigón.

Caso M-3. Reparación de muro o pilar con grieta por esfuerzo de corte.

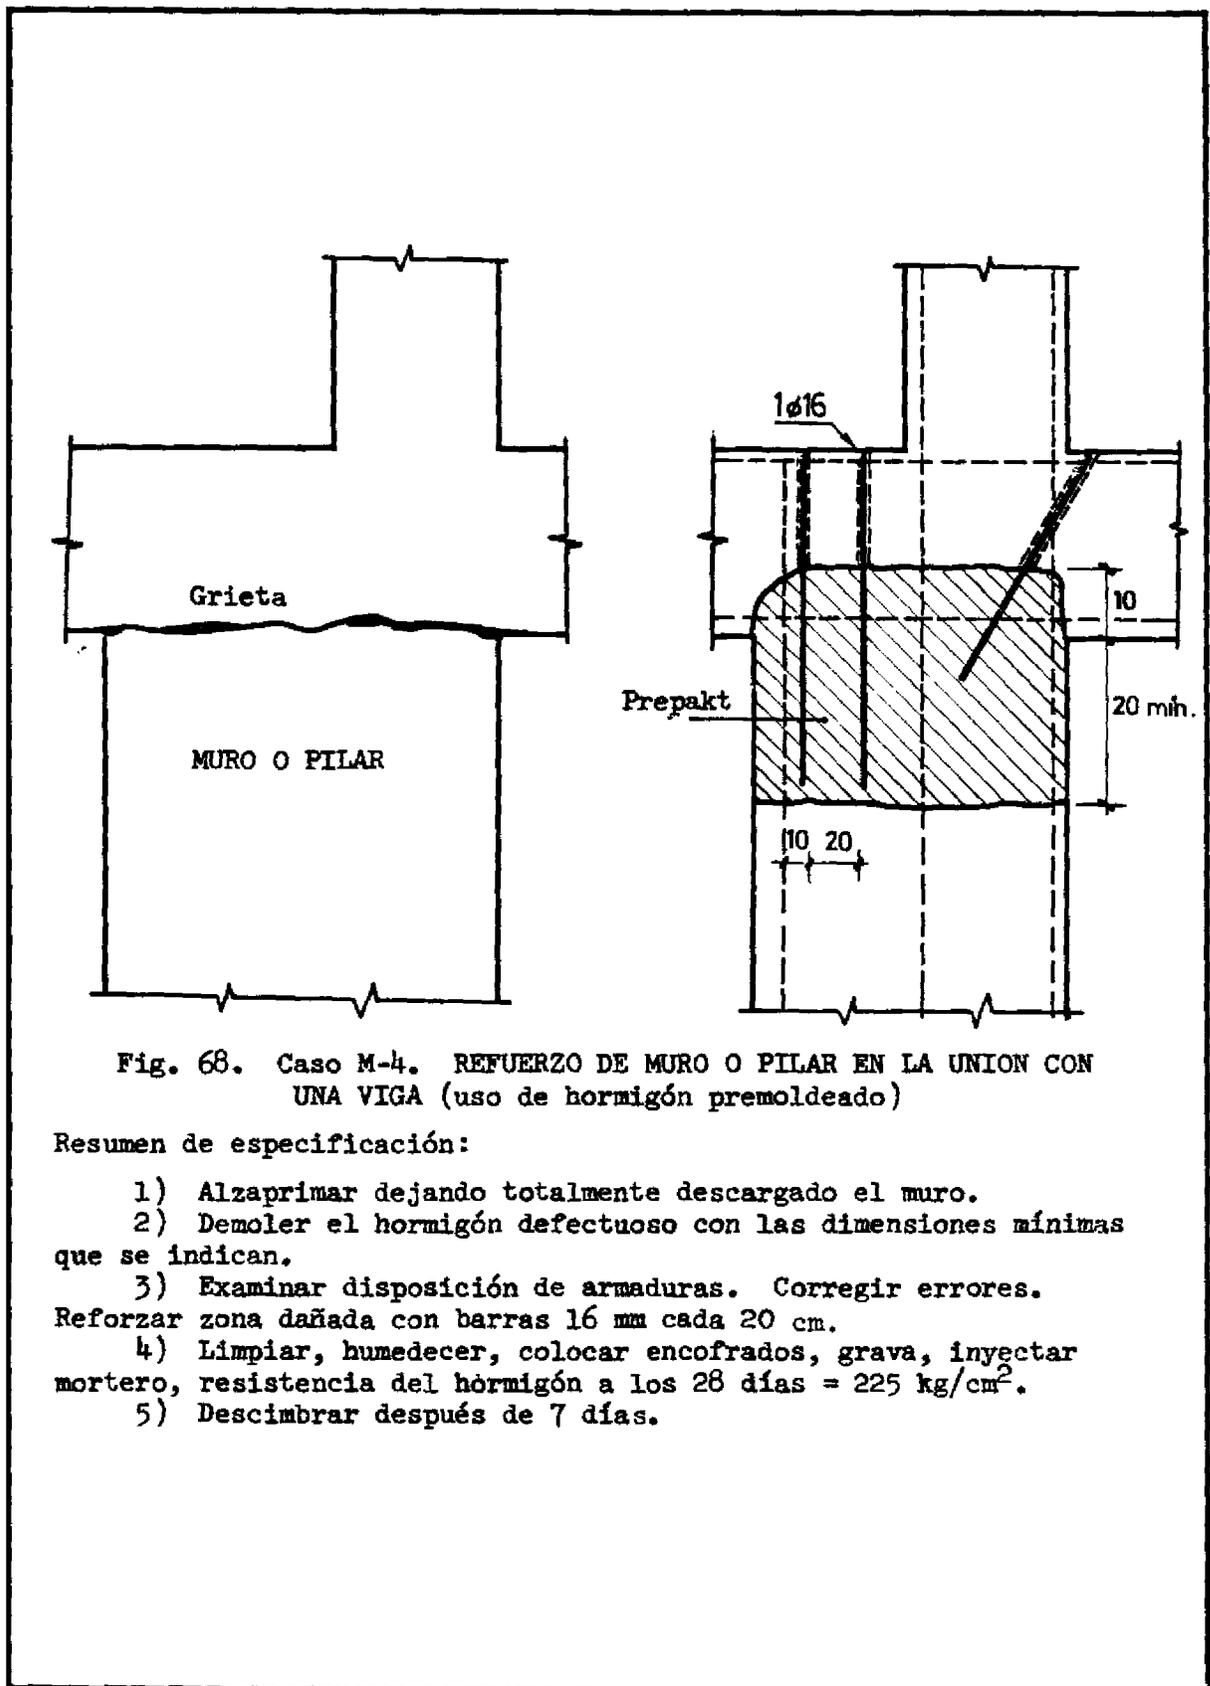
Fig. 68. Caso M-4. REFUERZO DE MURO O PILAR EN LA UNION CON UNA VIGA (uso de hormigón premoldeado)

- 1) Alzaprimar dejando totalmente descargado el muro.
- 2) Demoler el hormigón defectuoso con las dimensiones mínimas que se indican.
- 3) Examinar disposición de armaduras. Corregir errores. Reforzar zona dañada con barras 16 mm cada 20 cm.
- 4) Limpiar, humedecer, colocar encofrados, grava, inyectar mortero, resistencia del hormigón a los 28 días = 225 kg/cm<sup>2</sup>.
- 5) Descimbrar después de 7 días.

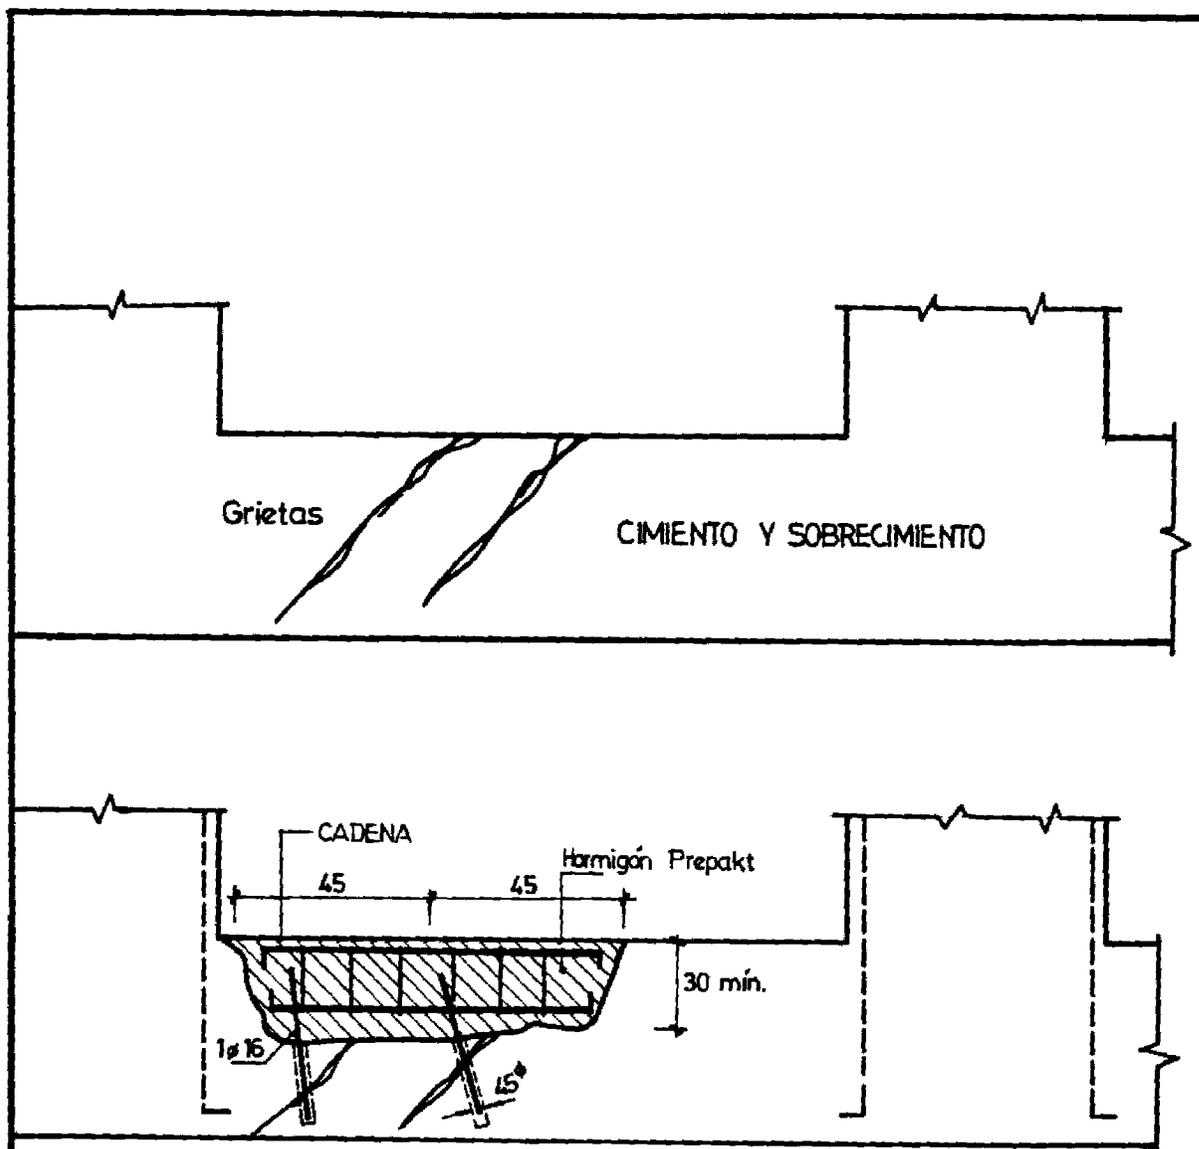
Fig. 69. Caso F-1. REPARACION DE CIMENTO Y SOBRECIMIENTO  
(uso de hormigón premoldeado Prepakt)

- 1) Picar el sobrecimiento para colocar llave Prepakt 90 x 30 x B (B = ancho sobrecimiento).
- 2) Hacer perforaciones de  $\phi$  45 mm para colocar refuerzo de  $\phi$  16 mm, fijado con mortero Prepakt.
- 3) Colocar en llave, cadena de 4  $\phi$  16, con estribos de  $\phi$  8 a 15.
- 4) Limpiar, humedecer, colocar grava y encofrados, e inyectar Prepakt. Resistencia del hormigón = R 28 = 225 kg/cm<sup>2</sup>.

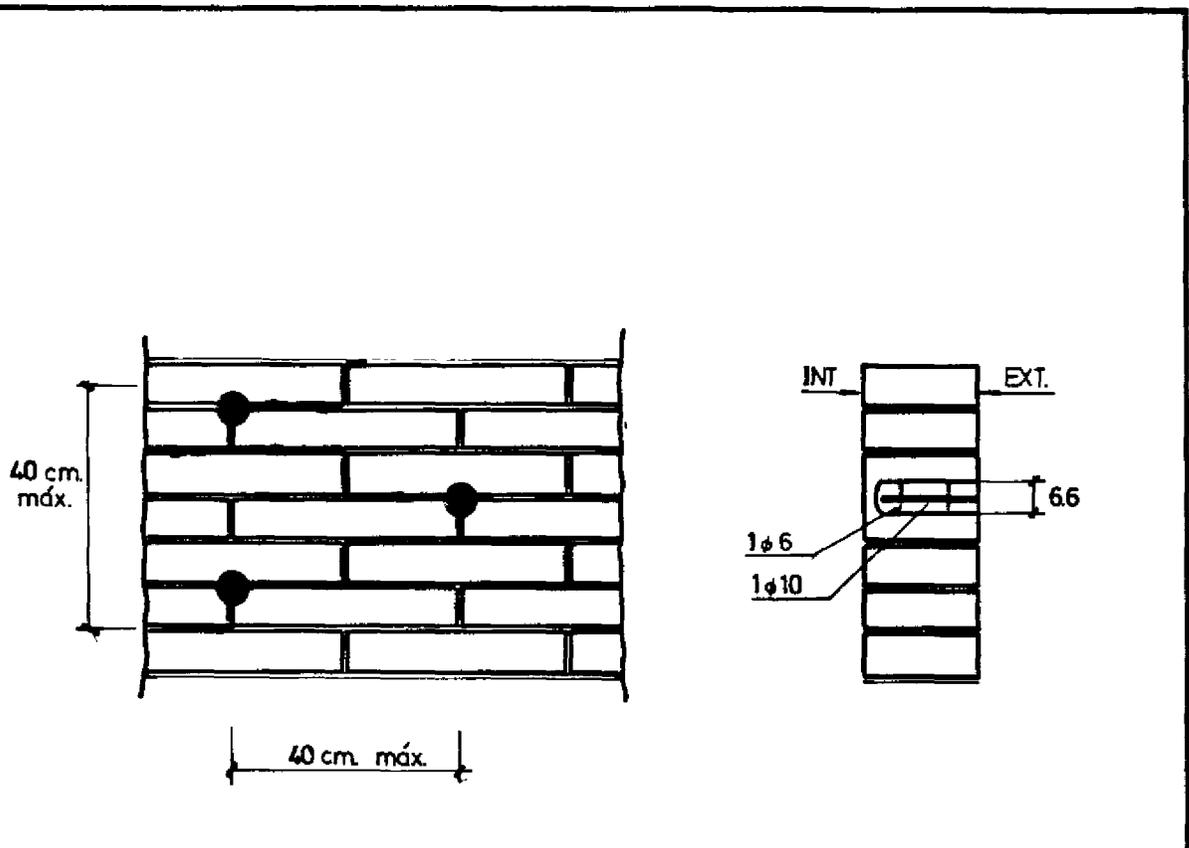
Fig. 72. Caso A-2. REPARACION DE ALBAÑILERIA, CON TARUGOS DE MORTERO DE GUNITE

- 1) Perforar con broca especial de 66 mm en el curso de la grieta a distancias inferiores a 40 cm. Controlar la broca de tal modo que la perforación llegue a 12 mm o menos de la cara interior del muro.
- 2) Limpiar las perforaciones con aire a presión, lavar cuidadosamente.
- 3) Introducir un hierro de 10 mm con resaltes y atiesadores laterales de  $\phi$  6 mm.
- 4) Rellenar perforaciones con mortero Gunita 1:4 o con mortero Prepakt R 28 = 120 kg/cm<sup>2</sup>.
- 5) Repasar la grieta en V 5 x 5 cm y estucar. Si la grieta es pequeña se puede rellenar simplemente con pasta de pintura.

Casos A-1 y A-4. Las reparaciones de fallas de muros de albañilería de ladrillos o bloques se ilustran en estos cuatro casos.

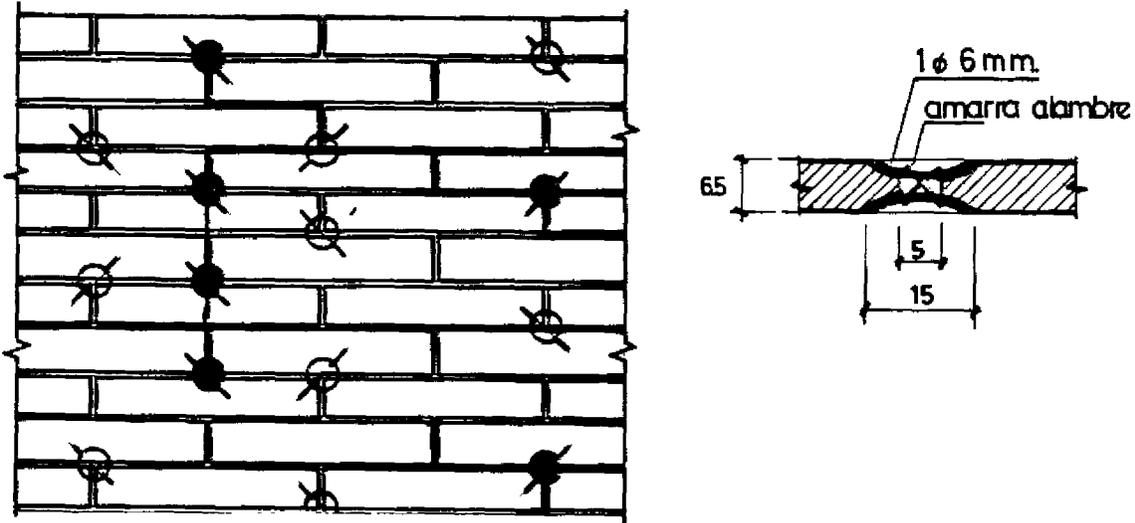
Fig. 73. Caso A-3. REFUERZO DE TABIQUERIA DE LADRILLO, CON MORTERO MARTILLADO

- 1) Se procede a cerrar la grieta trabajando a la vez en los tarugos marcados para los cuales se abren perforaciones de  $\phi$  50 mm.
- 2) Por ambos lados se hacen ranuras con sierra circular de 12 mm de espesor; cada ranura tendrá 15 cm x 2 cm profundidad. Ambas ranuras son paralelas y forman un ángulo de  $45^\circ$  con la horizontal como se indica en el esquema de detalle formando un doble cono.
- 3) Colocar en cada ranura para tarugo 2  $\phi$  6 mm x 12 cm y amarrar con alambre doble de 1,2 mm.
- 4) Limpiar, humedecer y rellenar tarugos con mortero martillado 1:3.
- 5) Reforzar la tabiquería realizando igual operación con los puntos marcados en blanco, a razón de 8 tarugos por cada metro cuadrado de tabique.

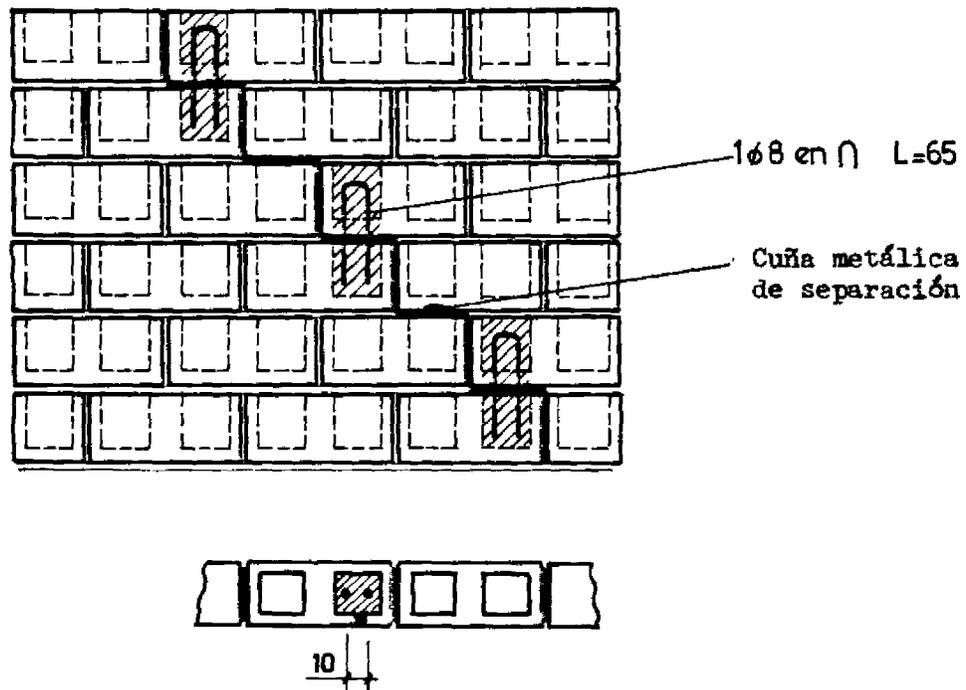
Fig. 74. Caso A-4. REPARACION DE MURO DE ALBAÑILERIA DE BLOQUES DE MORTERO, CON MORTERO PROYECTADO

- 1) Abrir ventanas verticales de 10 x 35 cm cada 40 cm, en todo el recorrido de la grieta. El mínimo de ventanas para llaves por grieta debe ser dos.
- 2) Eliminar el mortero de pega en el curso de toda la grieta.
- 3) Colocar en la grieta despejada cuñas metálicas de separación.
- 4) Limpiar y humedecer.
- 5) Colocar refuerzos de  $\phi$  8 mm en cada llave.
- 6) Proyectar mortero Gunita 1:4.
- 7) Reponer el mortero de pega.
- 8) Completar la terminación.

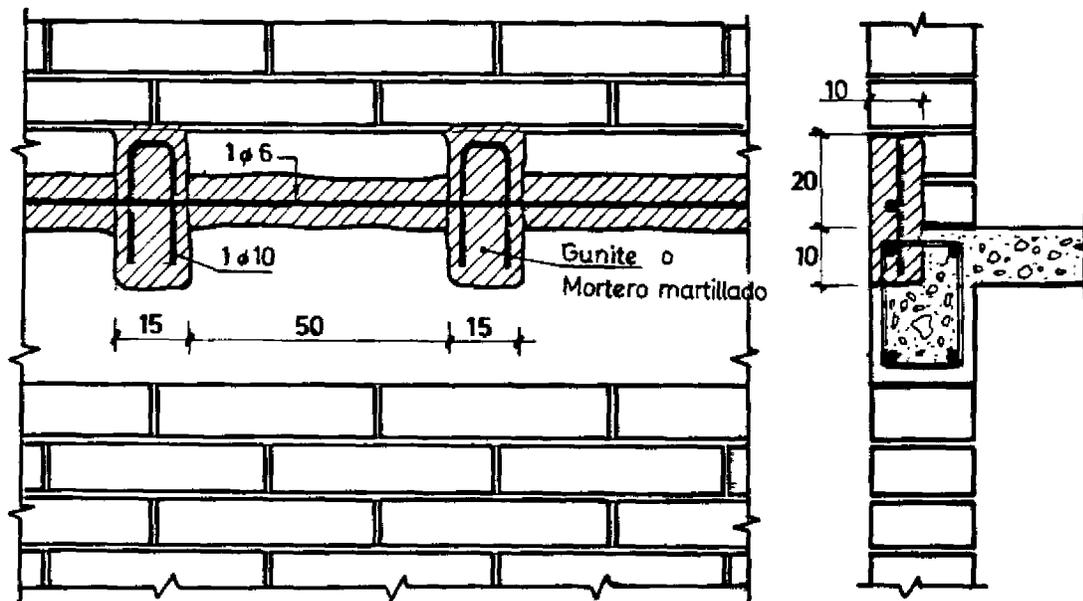
Fig. 75. Caso U-1. REPARACION DE UNION DE UN MURO DE ALBAÑILERIA DE LADRILLO DE ARCILLA, CON ELEMENTO DE HORMIGÓN ARMADO (uso de mortero martillado o Gunite)

Grieta horizontal o vertical. El elemento de hormigón armado puede ser viga, sobrecimiento, pilar o muro.

- 1) Picar la albañilería y borde del elemento de hormigón.
- 2) Hacer llaves de mortero de 15 x 30 x 10 cm, espaciadas cada 65 cm.
- 3) Colocar refuerzos con un hierro  $\phi$  6 mm a lo largo de la grieta y un hierro  $\phi$  10 mm de L = 50 cm en cada llave. Limpiar y humedecer.
- 4) Llenar con mortero martillado o con mortero proyectado 1:4.
- 5) El picado debe hacerse con herramienta mecánica que no dañe la adherencia entre mortero y ladrillo. Evitar golpes enérgicos.

Casos U-1 a U-3. Reparación de fallas que comprometen la unión entre muros de albañilería y elementos de hormigón armado.

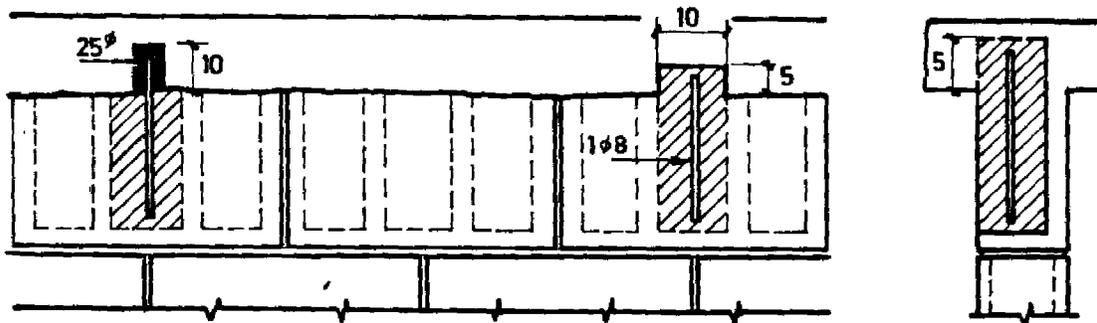
Fig. 76. Caso U-2. REPARACION DE TABIQUERIA DE BLOQUE DE CEMENTO QUE SE HA SEPARADO DE UN ELEMENTO DE HORMIGON ARMADO SUPERIOR

Existen dos alternativas: (a) reforzar con barras  $\phi$  8 mm con resalte y mortero Gunite inyectado; (b) hacer el mismo refuerzo con mortero martillado. Para ambas, cumplir lo especificado en el caso A-4.

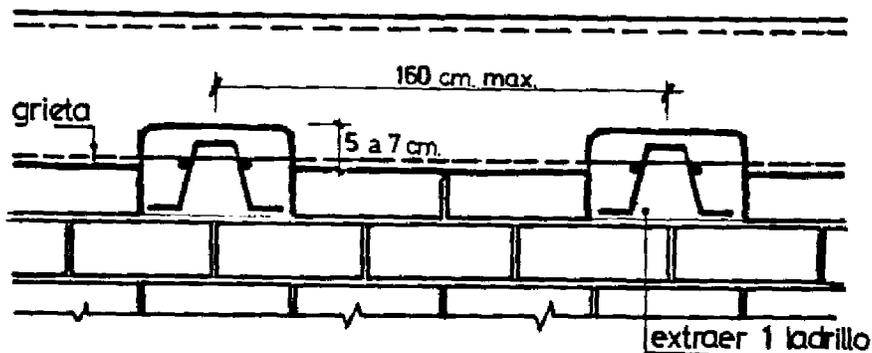
Fig. 77. Caso U-3. REPARACION DE TABIQUERIA DE LADRILLO DE ARCILLA QUE SE HA SEPARADO DE UN ELEMENTO ARMADO SUPERIOR

Llenar con mortero martillado o Gunite, según la especificación del Caso U-1.

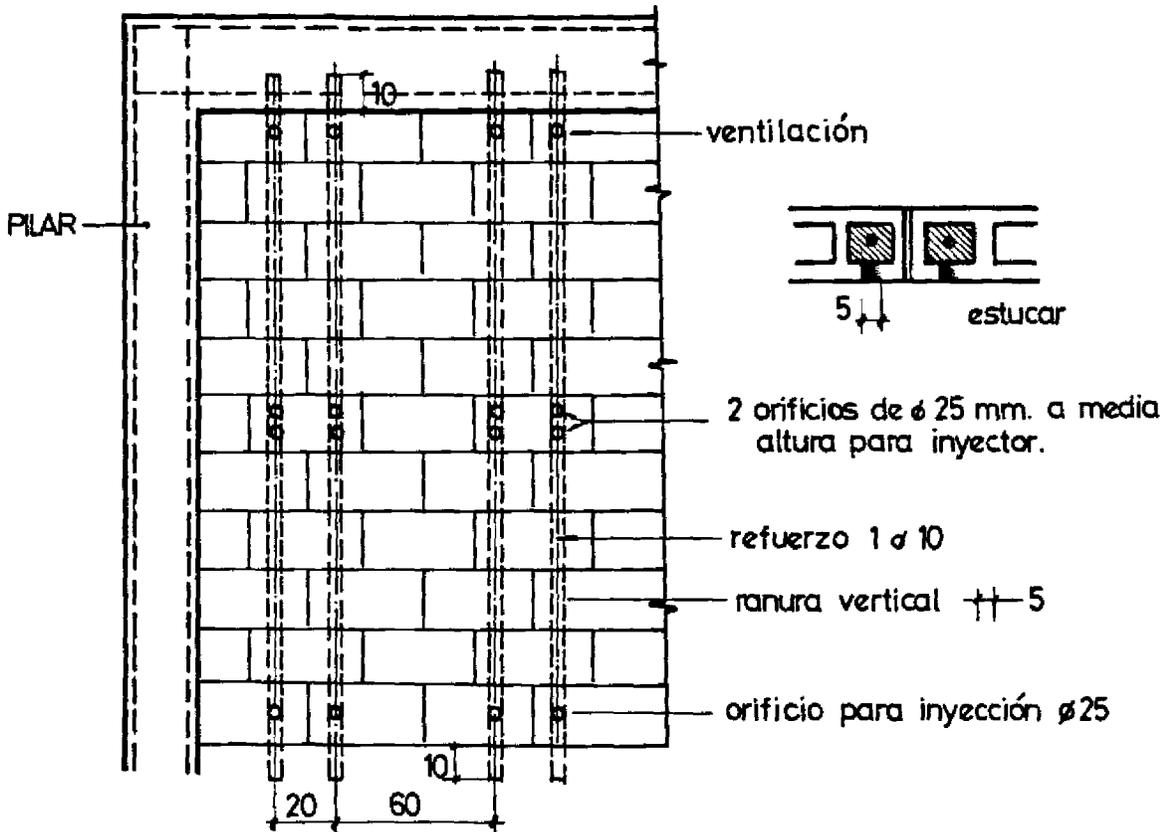
Fig. 78. Caso R-1. REFUERZO DE ALBAÑILERIA DE BLOQUES DE MORTERO DE CEMENTO CON MORTERO PREPAKT

- 1) Practicar ranuras de 50 mm de ancho por medio de sierra circular de  $\phi$  200 mm x 6 mm esp.
- 2) Colocar en cada ranura 1  $\phi$  10 mm, soldado a la armadura de cadena, viga o losa.
- 3) Las ranuras deben sellarse con mortero de cemento, dejando cuatro orificios de  $\phi$  25 mm (uno inferior, dos intermedios y uno superior); los primeros sirven para inyectar y el último para ventilación.
- 4) Inyectar mortero Prepakt R 28 ds = 180 kg/cm<sup>2</sup>.
- 5) En caso de filtraciones durante la inyección, sellar pasos con cemento puro. En caso de que los defectos sean extensos, hacer primero un sellado con mortero Gunite.
- 6) Repasar las uniones de mortero y terminar.

Caso R-1. Refuerzo de albañilería de bloques de mortero con mortero Prepakt.
