## VIII. ESQUEMAS DE REPARACIONES

### Casos de reparaciones 5/

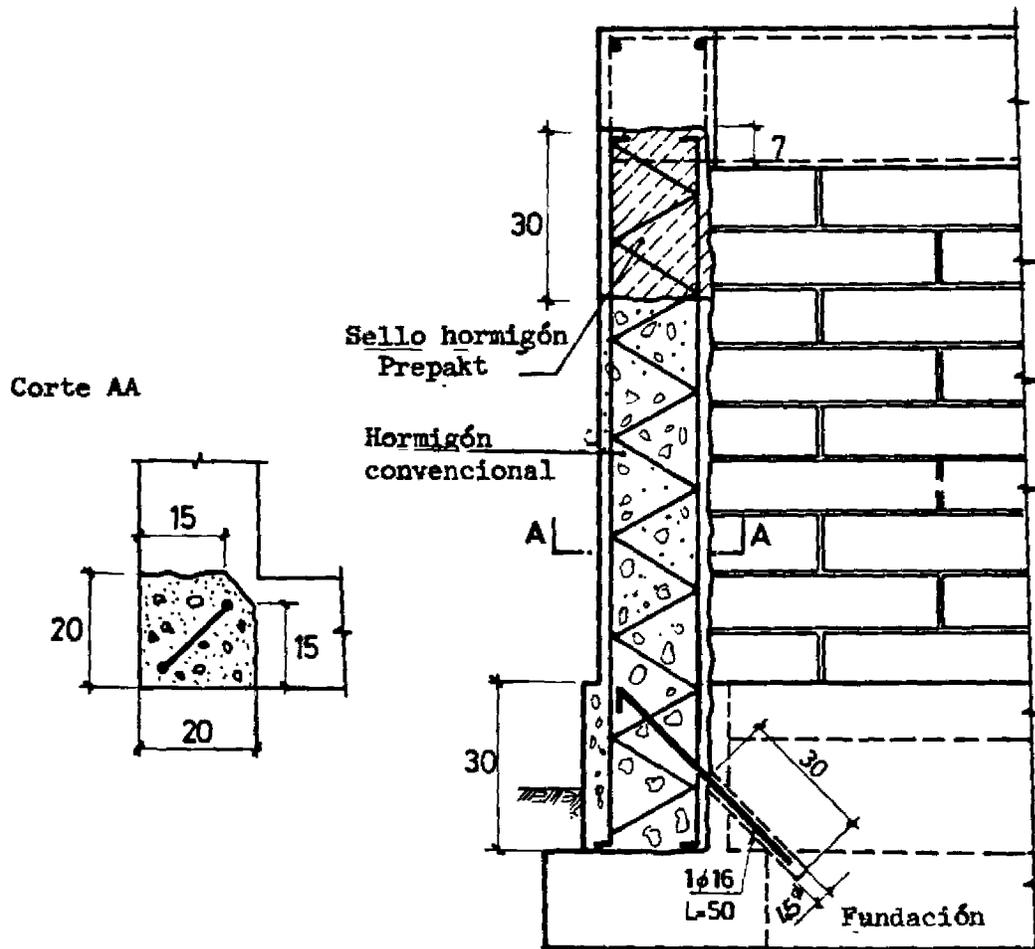
Fig. 79. Caso R-2. REFUERZO DE VIVIENDA EN ALBAÑILERÍA DE LADRILLO DE ARCILLA CON TENSORES; QUE SON REEMPLAZADOS POR HORMIGÓN ARMADO

Caso R-2. Refuerzo utilizado en una vivienda en albañilería de ladrillos con tensores, los que, por haber fallado luego de un sismo, son reemplazados por pilares de hormigón armado.
