## CAPÍTULO 8

### INFRAESTRUCTURA EDUCATIVA

#### 8.1 INTRODUCCIÓN

En este capítulo se presentan las observaciones de los daños en edificios escolares. El contenido se deriva de los recorridos que en los municipios afectados de los estados de Colima, Jalisco y Michoacán, hizo el grupo de investigadores del CENAPRED en los días posteriores al sismo.

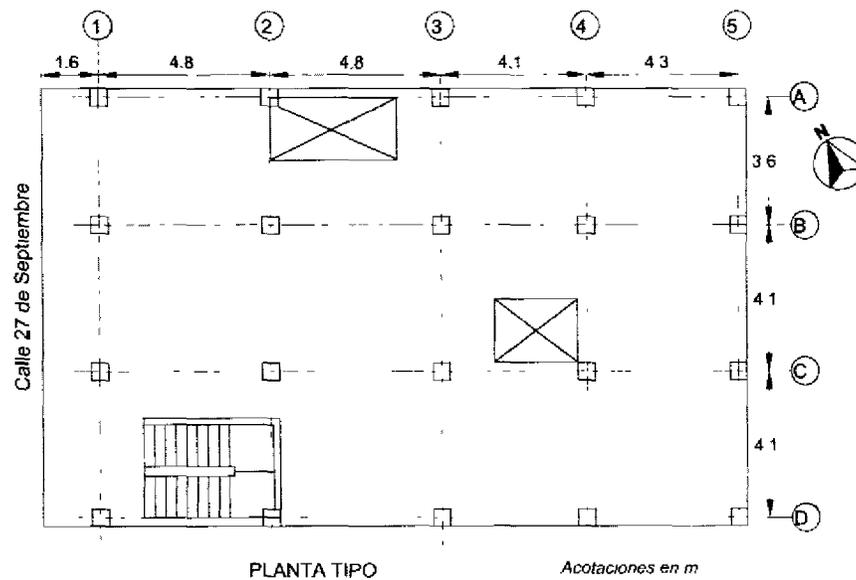
Este edificio, ubicado en la calle de 27 de septiembre No. 32, fue construido alrededor de 1992 y se tiene el antecedente de que sufrió daños en los muros del cubo de escaleras durante el sismo de Manzanillo de 1995. Cuenta con cuatro niveles y un apéndice que funciona como la salida de las escaleras. En planta se distingue el cubo de las escaleras y dos cubos para iluminación (ver Fig. 8.1). El sistema estructural consta de marcos de concreto reforzado y muros diafragma de mampostería de tabique de arcilla. Las dimensiones de las columnas varían desde 50×50 cm en planta baja hasta 35×35 cm en el último nivel, asimismo se observaron vigas de 40×60 cm y la losa maciza de concreto.

**Figura 8.1** Planta esquemática del edificio
