CARACTERISTICAS DE LOS EQUIPOS

EDIFICACIONES INSTRUMENTADAS

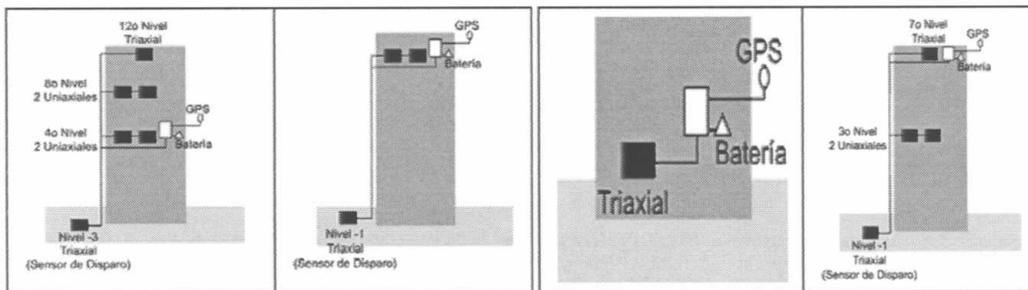
Fig. 4. Distribución de los Equipos Acelerográficos Dentro de las Edificaciones del Banco Central (Sto. Dgo.), Banco de Reservas (Sto. Dgo.), Banco de Reservas (San José de Ocoa) y Clínica Corominas Pepín (Santiago)

En todas las edificaciones, con excepción del Banco de Reservas de San José de Ocoa, los equipos fueron interconectados para fines de disparo mediante una configuración maestro-esclavo y cuentan con una señal codificada común de tiempo. Cuando el movimiento rebasa el umbral preestablecido, el aparato maestro se dispara y envía una señal a todos los demás para que inicien la grabación. En la figura 4 se muestra la disposición de estos aparatos dentro de las edificaciones instrumentadas.

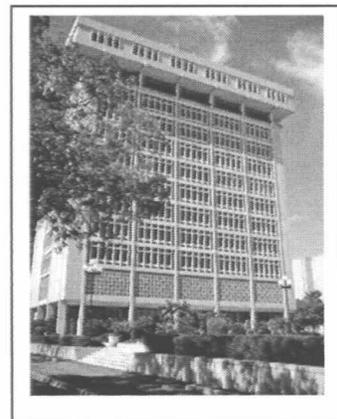
Fig. 5 Edificio del Banco Central de la República Dominicana

El Banco Central de la República Dominicana (Fig. 5) se encuentra localizado en la ciudad de Santo Domingo. Es una edificación de 13 niveles de alto sobre el nivel de suelo y tres inferiores. Es una estructura mixta compuesta por dos núcleos centrales para ascensores y un sistema porticado en las periferias construida en hormigón armado.

En este edificio fueron instalados 6 acelerómetros, dos de tres componentes y cuatro de una. Los de tres componentes fueron ubicados en el nivel 12 y en el sótano 3, este último sirve como sensor de disparo del sistema. Los uniaxiales se colocaron dos en el 8^{vo} nivel y dos en el cuarto, conjuntamente con el registro.

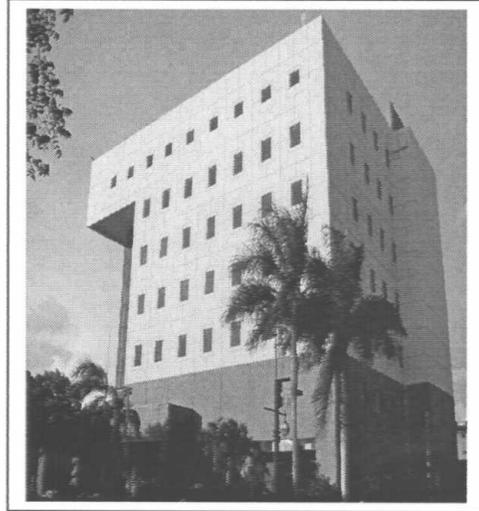
Fig. 6. Edificio del Banco de Reservas de la República Dominicana

Esta edificación es una de las principales del Banco de Reservas y está localizada en la avenida Winston Churchill de la Ciudad de Santo Domingo (Fig. 6). Es un edificio de 7 niveles de altura sobre el nivel del suelo y uno de sótano. Es una estructura a base de pórticos con un núcleo para dos ascensores construida en hormigón armado.

En esta edificación fueron instalados tres acelerómetros, dos de una sola componente y otro de tres. El triaxial fue colocado en el sótano y servirá como sensor de disparo en este edificio y los uniaxiales se ubicaron en el sexto nivel conjuntamente con el registro.

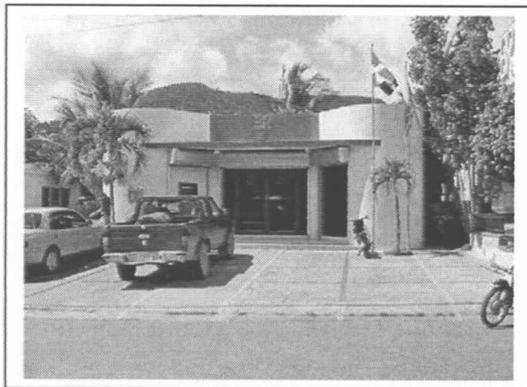
Fig. 7 Edificio del Banco de Reservas de la República Dominicana en San José de Ocoa.

Es una de las sucursales del Banco de Reservas de la República Dominicana en el interior del país. Se encuentra localizada en San José de Ocoa, al Sur de la Capital. Es una estructura de un nivel construida en mampostería reforzada de bloques de hormigón y techo de hormigón armado.

En esta edificación se instaló un acelerómetro de tres componentes, conjuntamente con el registro.

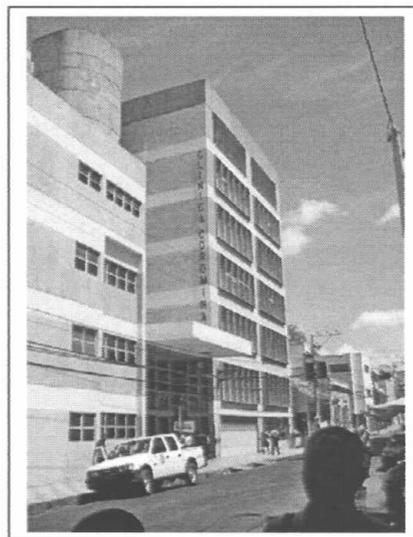
Fig. 8 Edificio de la Clínica Corominas Pepín en Santiago de los Caballeros

Es una edificación ubicada en Santiago de los Caballeros, al Norte de la Capital. Tiene 7 niveles de altura por encima del terreno y un nivel de sótano (Fig. 8). Esta estructurada en base a pórticos de hormigón armado incluyendo dos núcleos de ascensores. Se construyó en hormigón armado.

Los equipos instalados fueron dos acelerómetros de tres componentes y dos de una. Los de tres componentes fueron distribuidos en el sótano, siendo éste el sensor de disparo, y en el nivel 7 junto con el registro. Los sensores uniaxiales se colocaron en el tercer nivel.

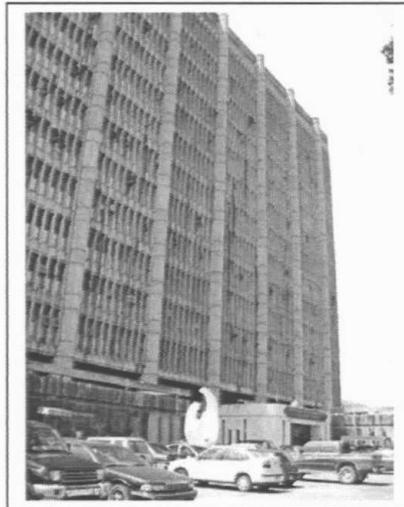
Fig. 9 Edificio de Oficinas Públicas Juan Pablo Duarte

Entre los logros inmediatos que se han logrado con el taller y la firma del convenio se encuentra haber retomado la idea inicial de instrumentar las edificaciones con la finalidad de medir vibración ambiental para llevar a cabo su identificación estructural. En este sentido se han planeado y ejecutado jornadas de este tipo, en una actividad conjunta de todas las instituciones antes mencionadas, en el Edificio de Oficinas Públicas más importante del país (Fig. 9), el cual se encuentra localizado en la ciudad de Santo Domingo. Es una estructura de 14 niveles construida en pórticos de hormigón armado y un cuerpo de 6 ascensores que se encuentra unido al edificio principal por medio de una pasarela.

Conjuntamente con este trabajo de campo se está elaborando el modelo analítico del edificio para plantear una comparación entre los resultados obtenidos con ambos procedimientos. Hasta este momento no se han obtenido resultados definitivos.
