SUBMODULO C 34.12.1

ERUPCIÓN DEL VOLCÁN IRAZÚ, COSTA RICA 1963

En este submódulo se presenta, a manera de caso, lo acaecido con la erupción de ceniza del Volcán Irazú, que durante los años de 1963 a 1965 azotó el Valle Central de Costa Rica, causando enormes daños a la agricultura, las estructuras en general y los sistemas de abastecimiento de agua cuyas fuentes principales se encontraban ubicadas en las estribaciones del volcán más afectadas debido a los vientos predominantes. Durante esta época era costumbre en las calles de San José ver a los "ticos" con pañuelos cubriendo la cara para protegerse de la atmósfera de ceniza. Se presenta el caso con la descripción y características del fenómeno, su impacto en los sistemas de abastecimiento de agua y las medidas de emergencia tomadas para abastecer de agua a la población.

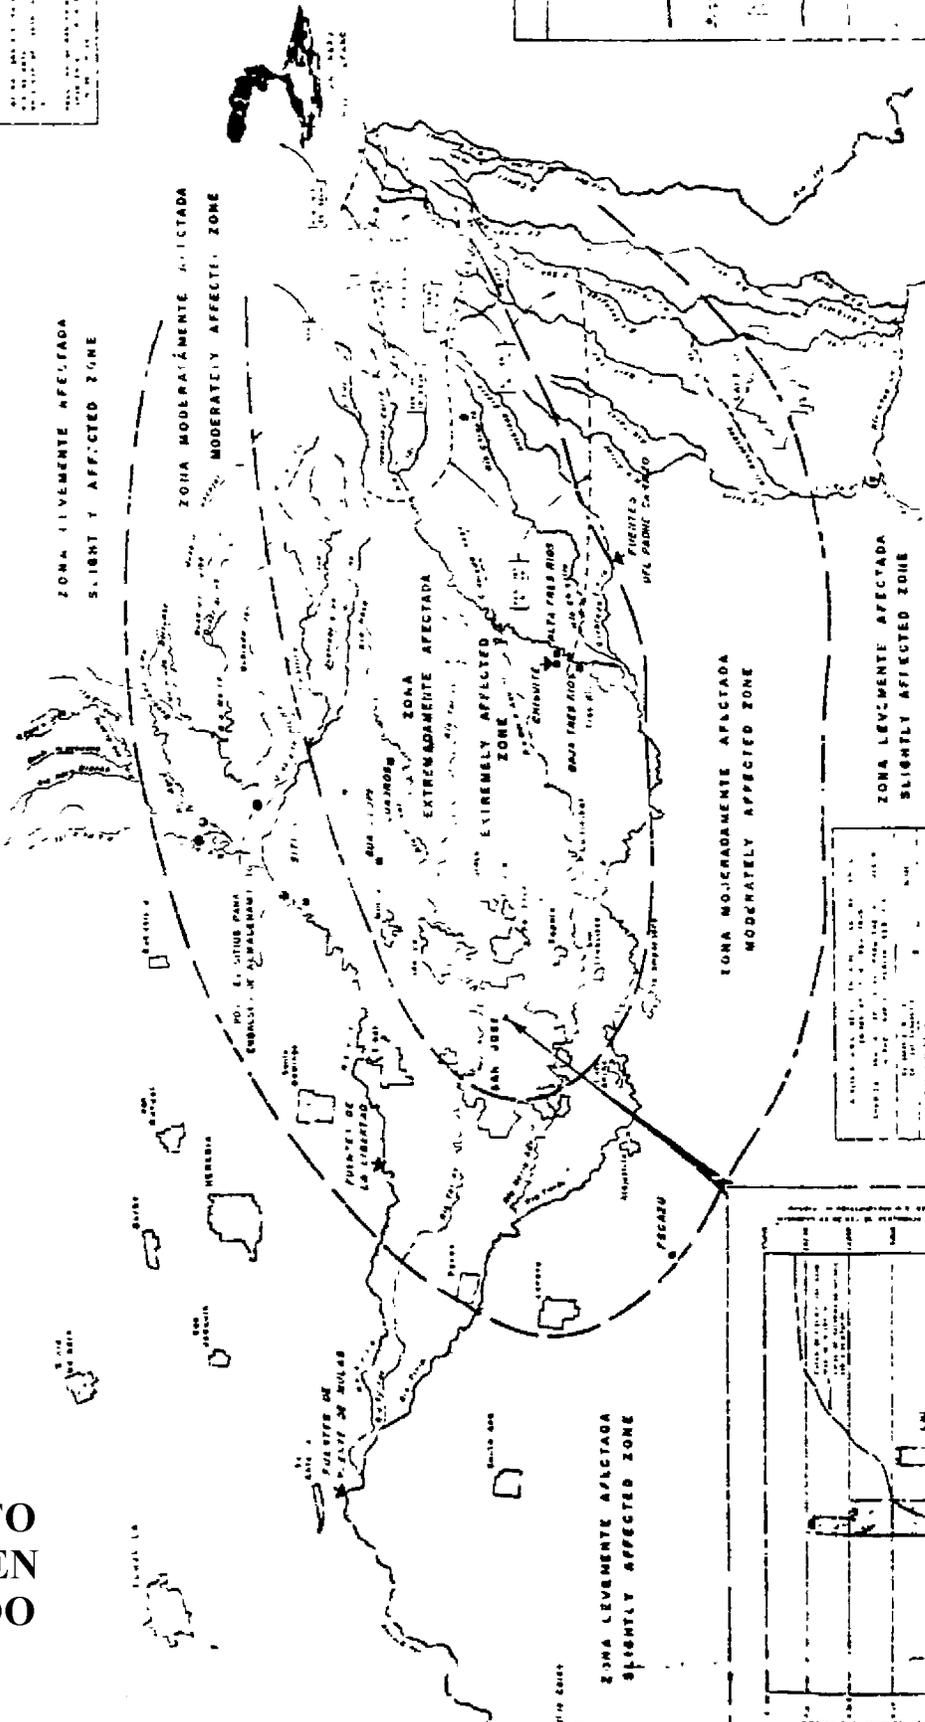
El área afectada fue el Valle Central, zona central del país, con una elevación promedio de 1200 metros sobre el nivel del mar, donde se ubican los mejores cafetales del país y el 50% de la población aproximadamente. La figura 1 muestra un mapa del país el área afectada.
