RESUMEN GENERAL

Debido al actual ciclo sísmico por el cual está pasando la región de Costa Rica, se han activado varias zonas sísmogénicas en Puriscal y Limón. Por este motivo, estos dos lugares fueron declarados "Áreas de Emergencia Nacional".

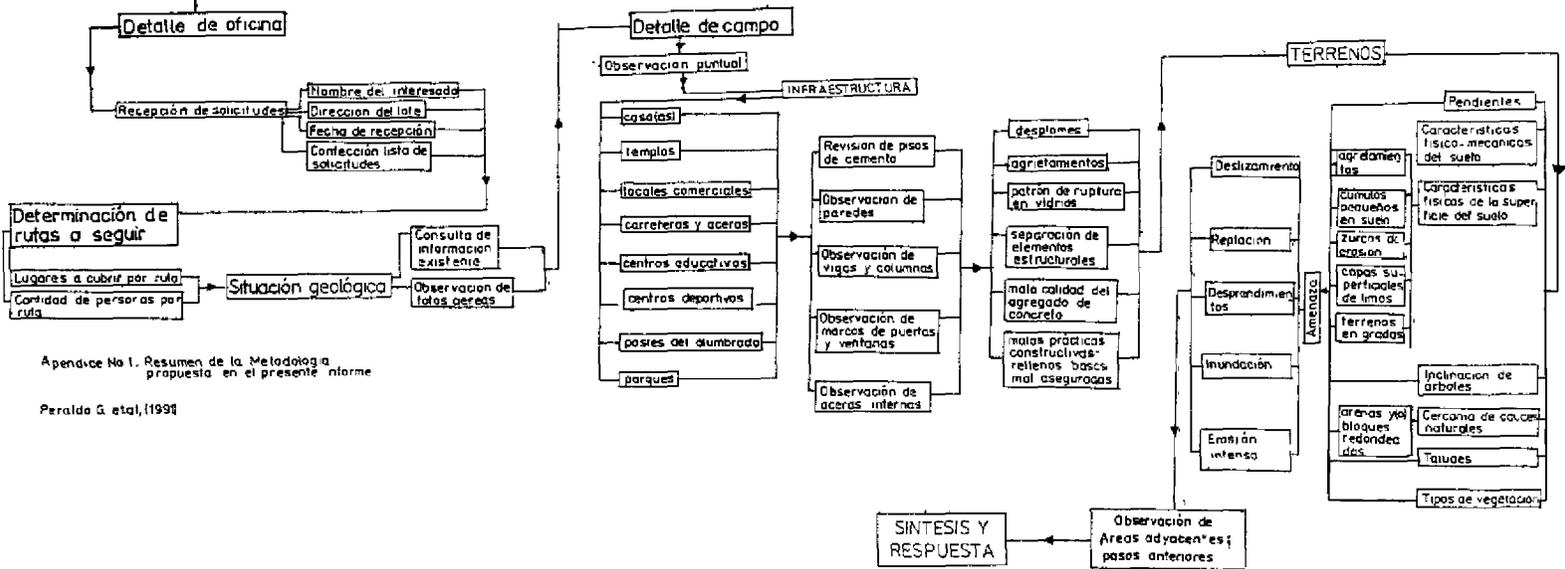
Apendice No 1. Resumen de la Metodología propuesta en el presente informe

INSPECCION DE TERRENOS
