EVALUACION Y ESTIMACION DE COSTOS DE LOS DAÑOS OCASIONADOS POR EL TERREMOTO
DEL 4 DE FEBRERO DE 1976, EN LAS VIVIENDAS CONSTRUIDAS BAJO ASEGURAMIENTO
DEL F.H.A.

ARQUITECTO HECTOR ROLANDO BONILLA PIVARAL
JEFE DIVISION TECNICA

INSTITUTO DE FOMENTO DE HIPOTECAS ASEGURADAS
GUATEMALA, C.A.

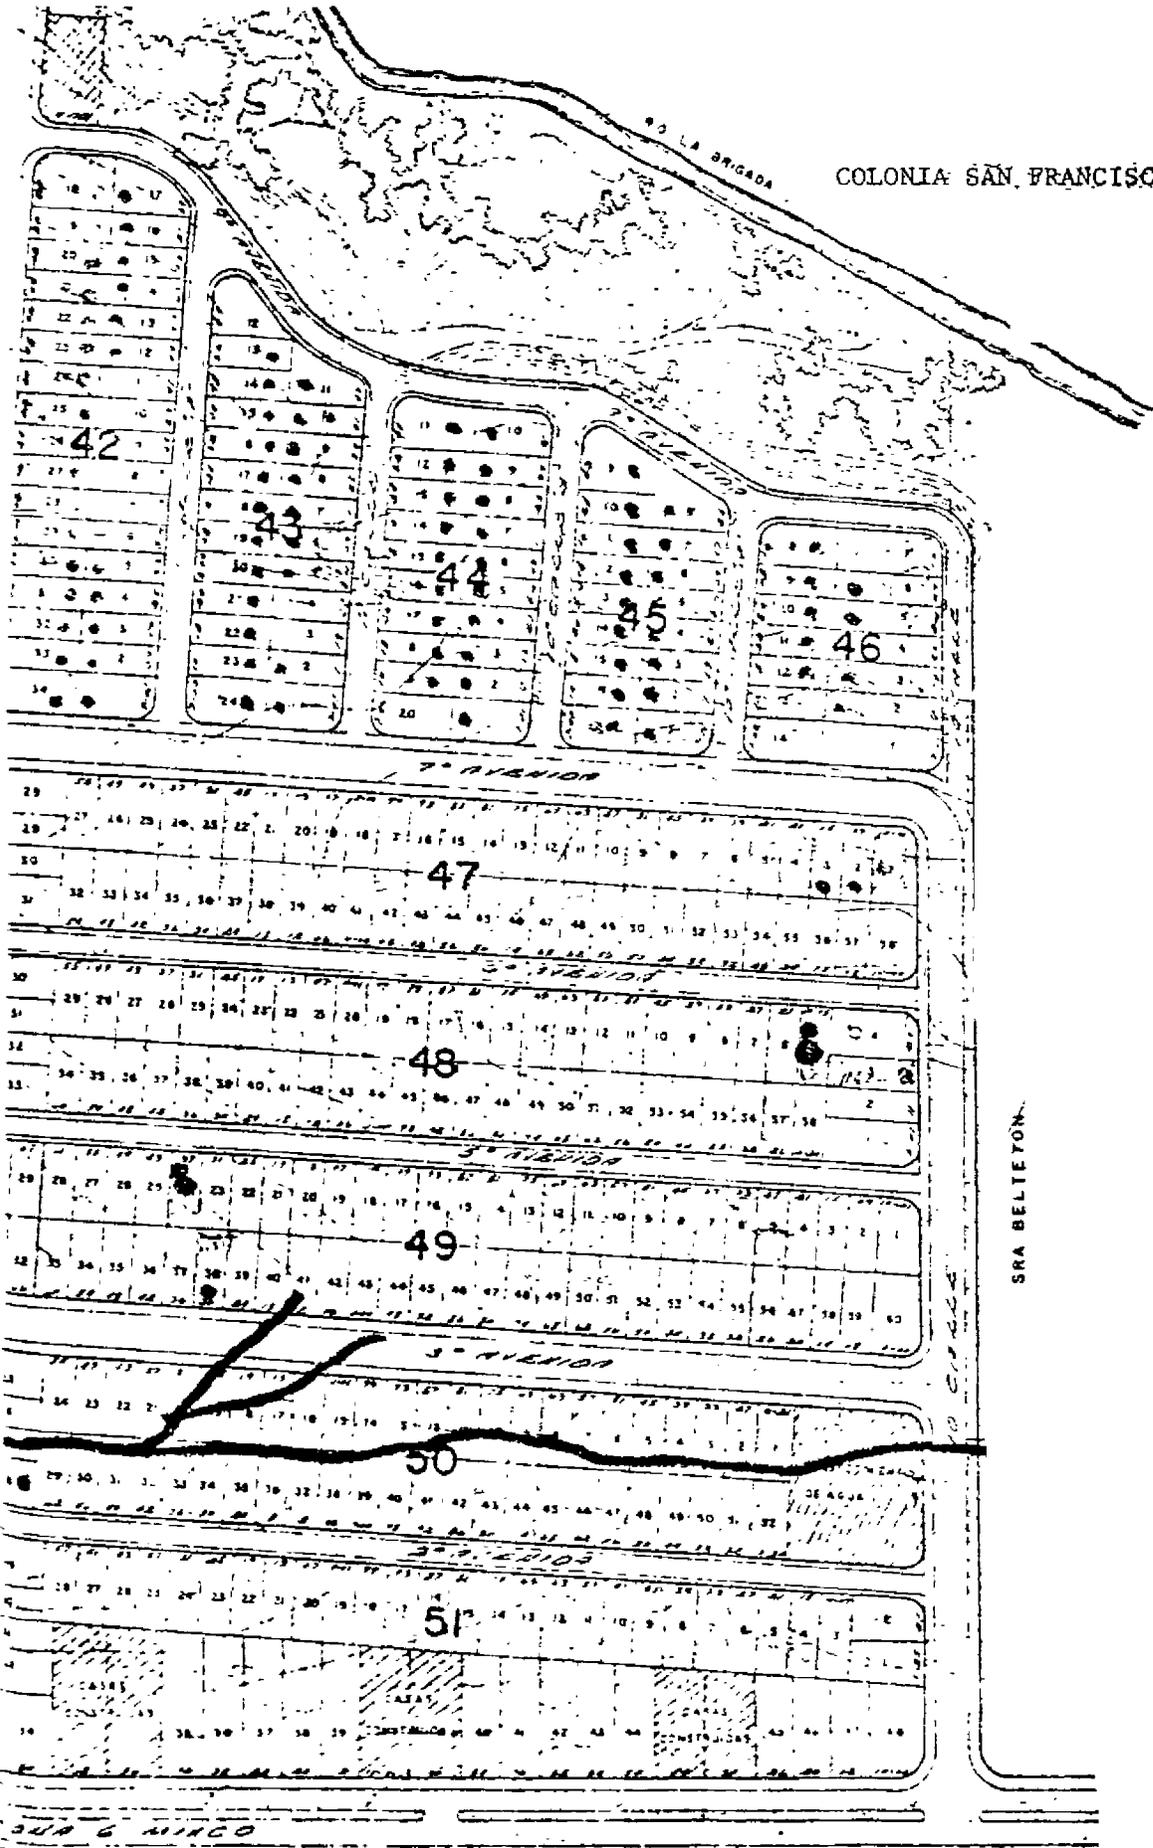
COLONIA SAN FRANCISCO

CONSTRU DELTA S	
PROYECTO: CENTRO UR SAN FRANCISCO	
DIRECCION: MUNICIPAL	
DISEÑO: J. M. P.	ESCALA: 1:500
FECHA: 1963	PROYECTO: 100
