CAPITULO 2
SISMICIDAD REGIONAL

2.1 Antecedentes Generales

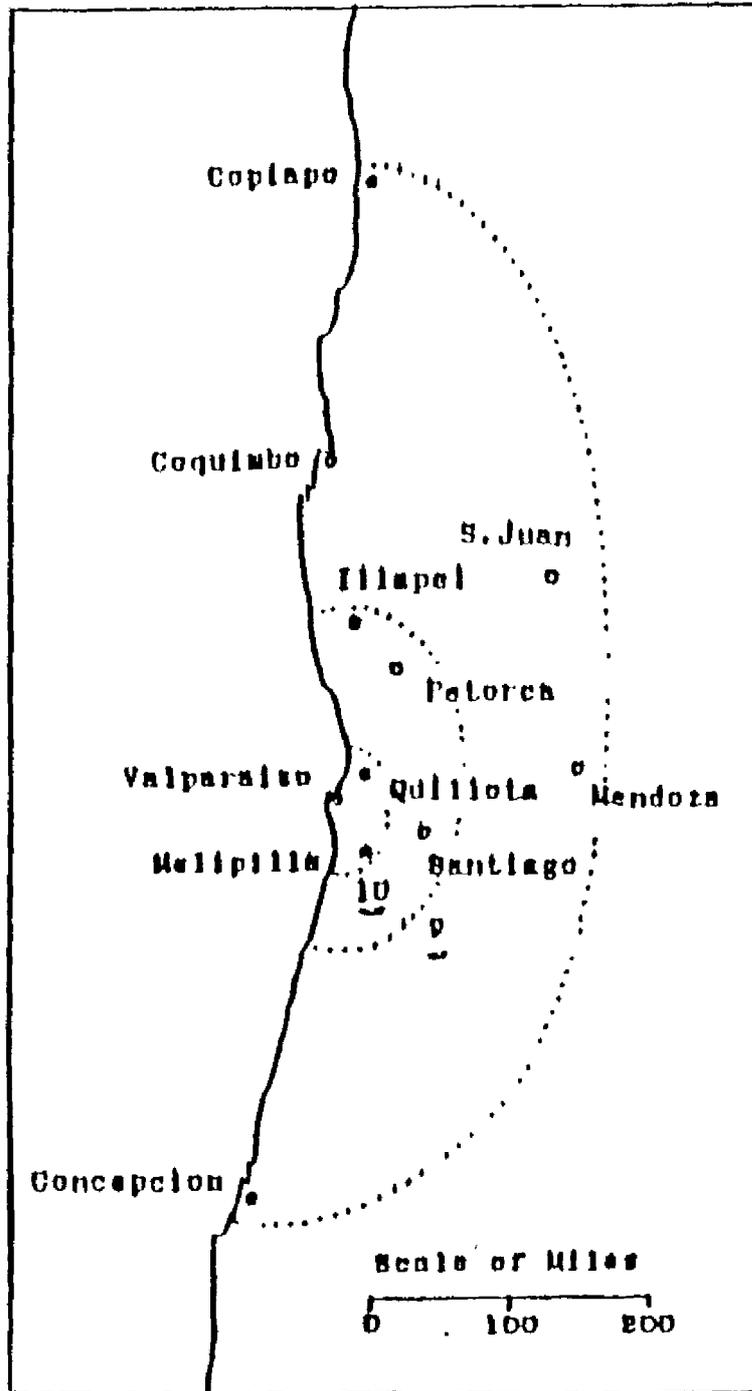
Figura 2.1 ISOSISTAS DEL TERREMOTO DEL 19 DE NOVIEMBRE DE 1822, ESCALA DE MERCALLI MODIFICADA (Ramirez D., 1988).

En la figura 2.1 se muestran las isosistas generadas a partir de los registros de daños de la época. La zona más afectada está encerrada por una isosista de intensidad 10 grados en la escala de Mercalli Modificada y comprende las localidades del litoral central además de Quillota, Casablanca y Melipilla que quedaron convertidas en un montón de ruinas. Santiago y las zonas de Illapel, Petorca y Aconcagua se encuentran dentro de la isosista de intensidad 9. Además se muestra la zona en la cual fue sentido este sismo; se incluyen lugares tan distantes como Copiapó por el Norte, San Juan y Mendoza por el Este, Concepción por el Sur y por el Oeste se dice que hasta la isla Juan Fernández (Ramírez, D., 1988), (Urrutia, R., Lanza, C., 1992), (Lomnitz, C., 1971).

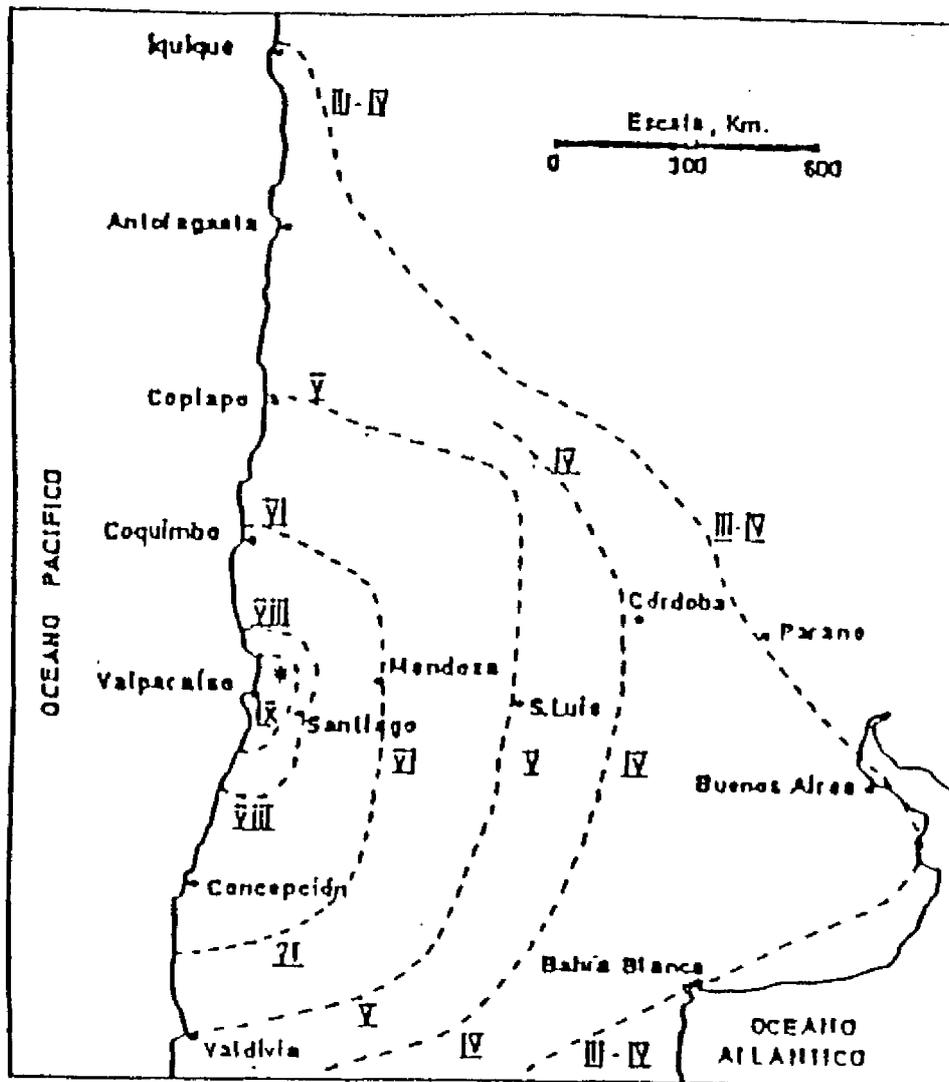
Figura 2.2 ISOSISTAS DEL TERREMOTO DEL 16 DE AGOSTO DE 1906, ESCALA DE MERCALLI MODIFICADA [Rudolph, Tans, 1907] (Recopilado de Osorio, C., 1995).

La figura 2.2 muestra las isosistas e intensidades estimadas para algunas ciudades afectadas por este terremoto.

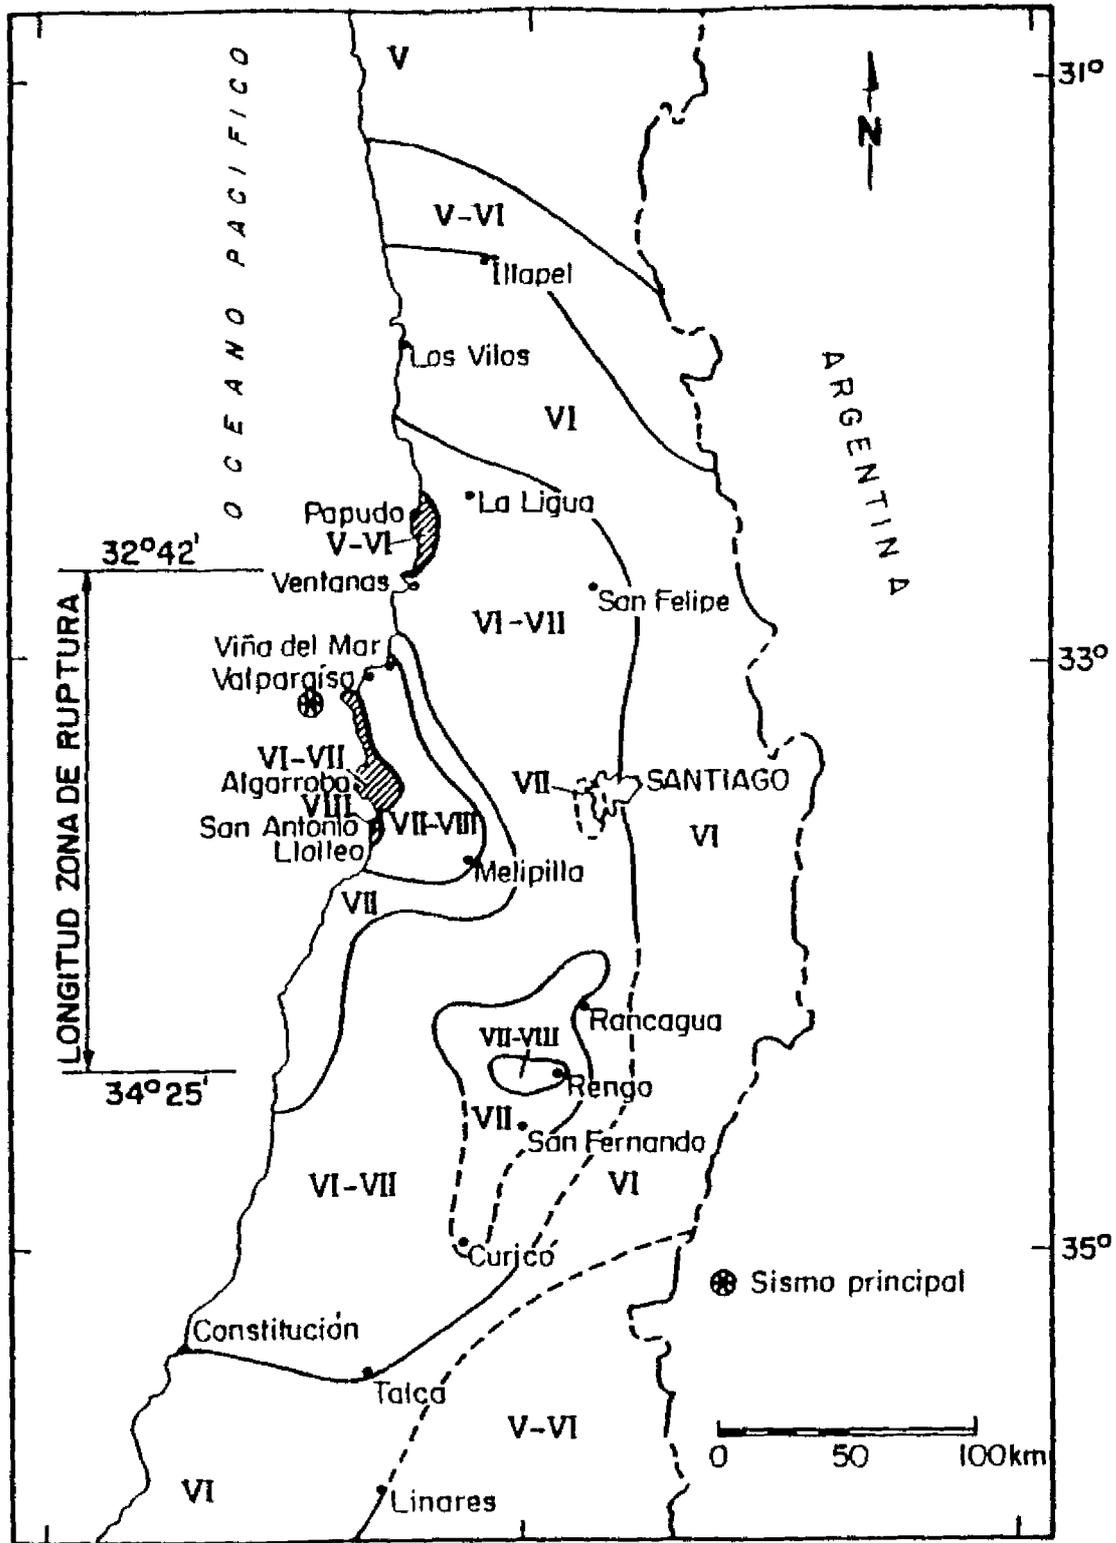
Figura 2.3 ISOSISTAS DEL TERREMOTO DEL 3 DE MARZO DE 1985, ESCALA DE MERCALLI MODIFICADA [Kausel, 1985]

En San Antonio se registraron intensidades de VIII grados y localmente IX; en Santiago se produjeron intensidades entre VII y VIII grados en la escala de Mercalli Modificada. En la figura 2.3 se muestran las curvas isosistas generadas a partir del análisis de los efectos de este terremoto.

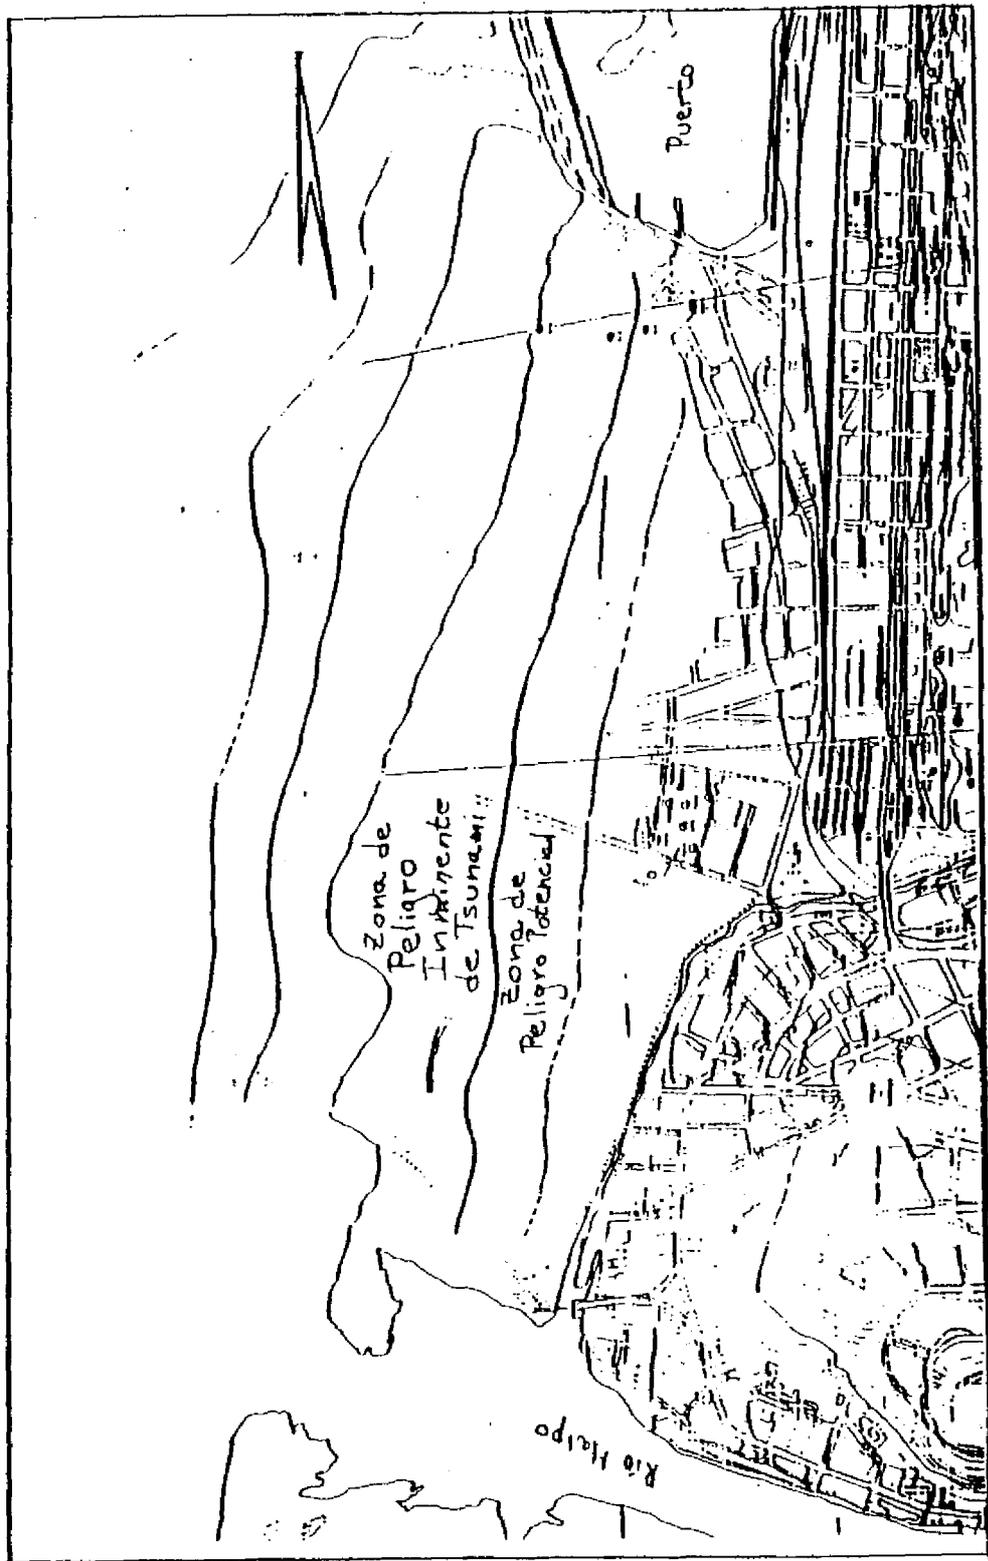
Figura 2.4 AREAS POTENCIALES DE INUNDACION PARA LA CIUDAD DE SAN ANTONIO (Claret J. 1982)

Considerando estos antecedentes, las áreas potenciales de inundación se han calculado para un tsunami de grado 2.0 como máximo. Las alturas de ola que se han utilizado para determinar el área potencial de inundación son de 7 y 10 metros como caso extremo. Como se muestra en la fig 2.4, el área de inundación comprende la zona baja ubicada entre el sector de Barrancas y de Llo-Lleo. Este es un sector de relleno natural proveniente de la gran cantidad de sedimentos que el río Maipo acarrea y que la corriente marina arrastra hacia ese sector.

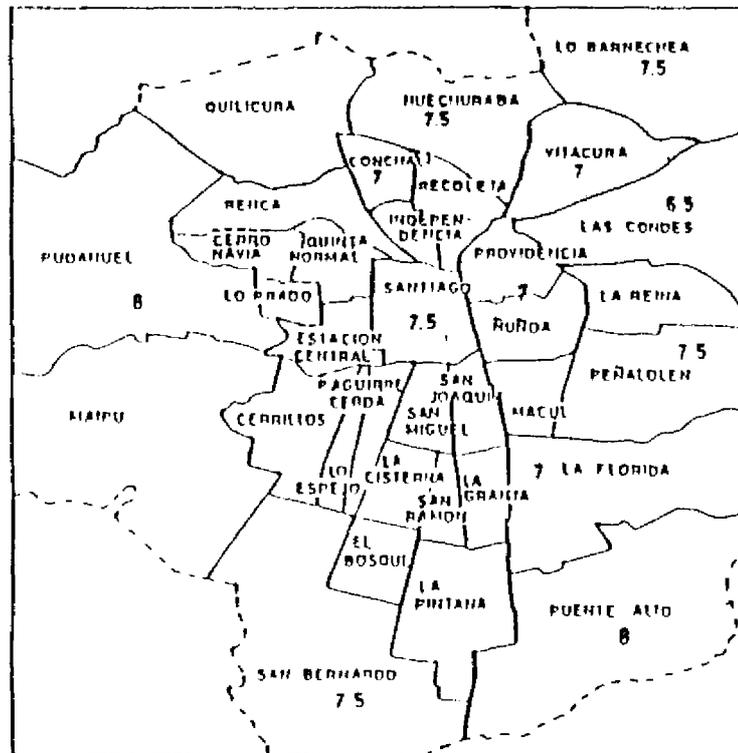
Figura 2.6 MICROZONAS SISMICAS DE LA CIUDAD DE SANTIAGO. GRADOS DE INTENSIDAD MSK DEL SISMO DEL 3 DE MARZO DE 1985 (Monge J., Astroza M., 1991)

La figura 2.5 muestra las distintas unidades geológicas presentes en la ciudad de Santiago; unidades que muestran una clara correlación con las distintas intensidades producidas por el sismo del 3 de Marzo de 1985. Estas intensidades se muestran en la figura 2.6.

En la tabla 2.3 se identifican las comunas de cada una de las 4 microzonas que se establecen a partir de los datos mostrados en la figura 2.6 y se indican los valores esperados de la intensidad para un sismo de magnitud máxima de 8.5 grados en la escala de Richter.

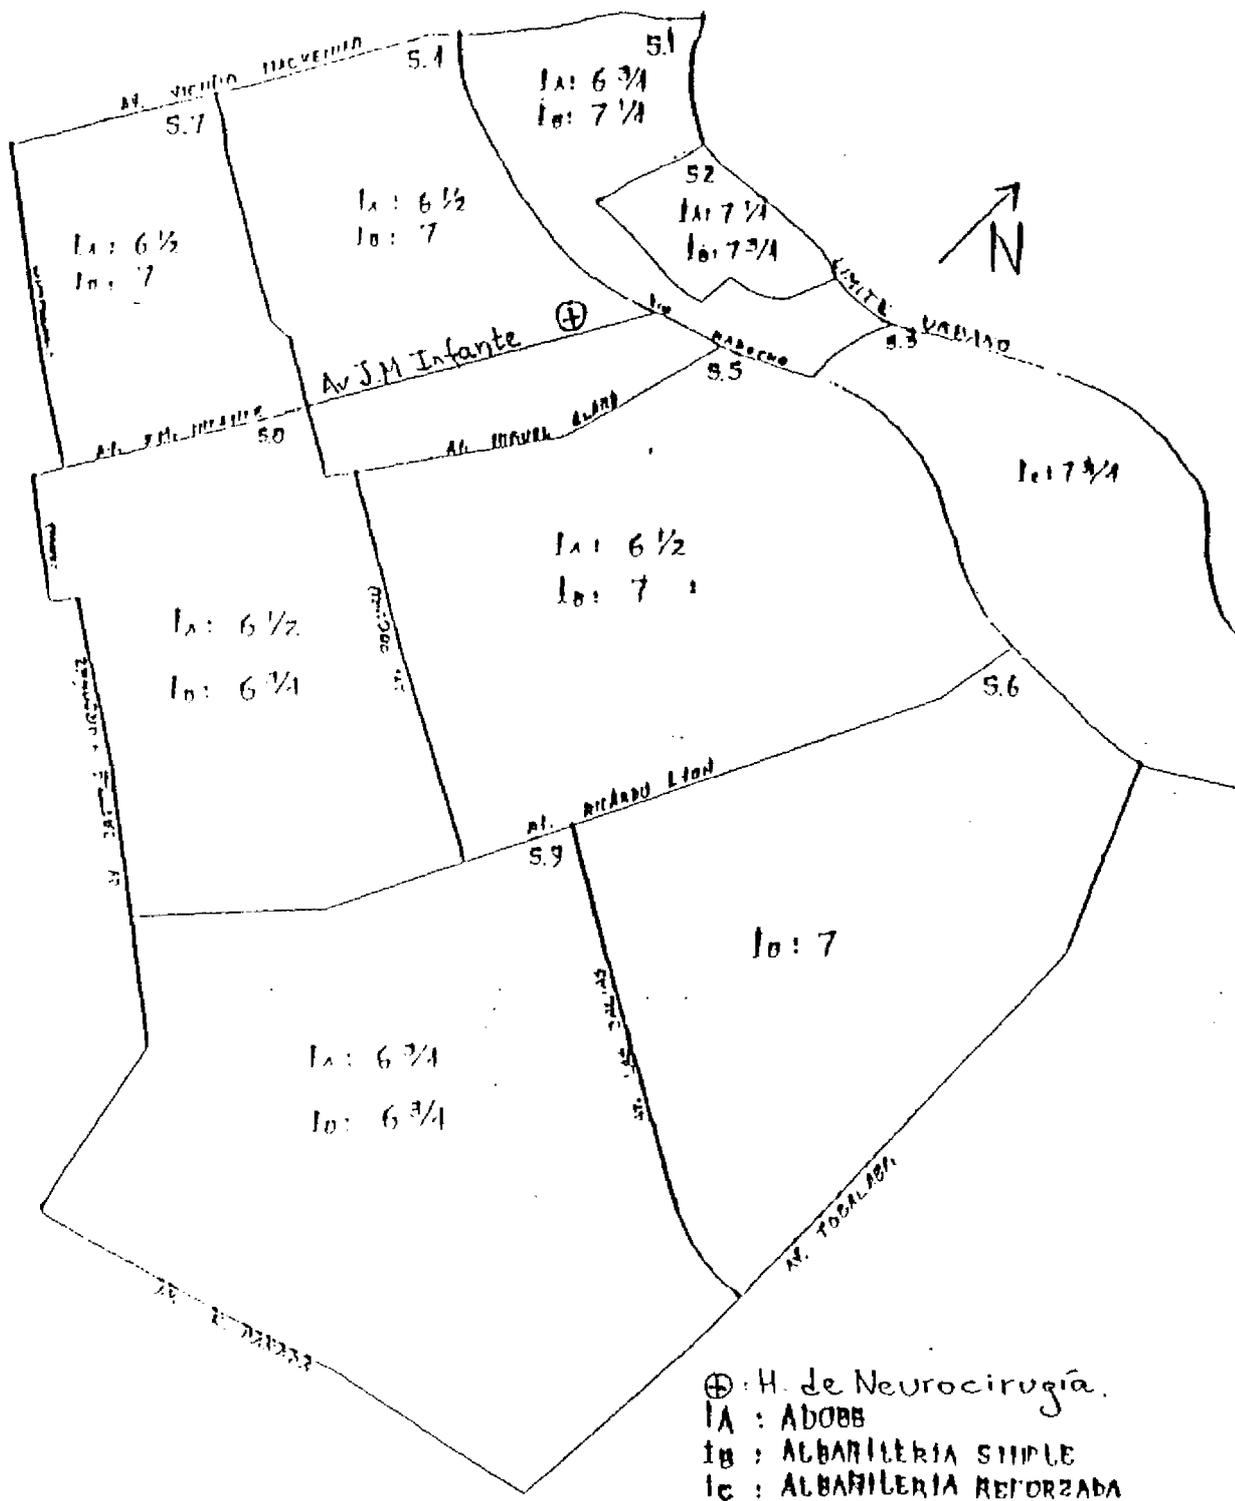
Figura 2.7 MICROZONIFICACION SISMICA DE LA COMUNA DE PROVIDENCIA. GRADOS DE INTENSIDAD MSK DEL SISMO DEL 3 DE MARZO DE 1985. (Hernández J. 1987)

En la figura 2.7 se presenta un esquema de la comuna de Providencia. En este esquema se destacan los distintos grados de intensidad del sismo del 3 de Marzo de 1985, determinados a partir de los daños. Se muestra además la ubicación aproximada del hospital de Neurocirugía.

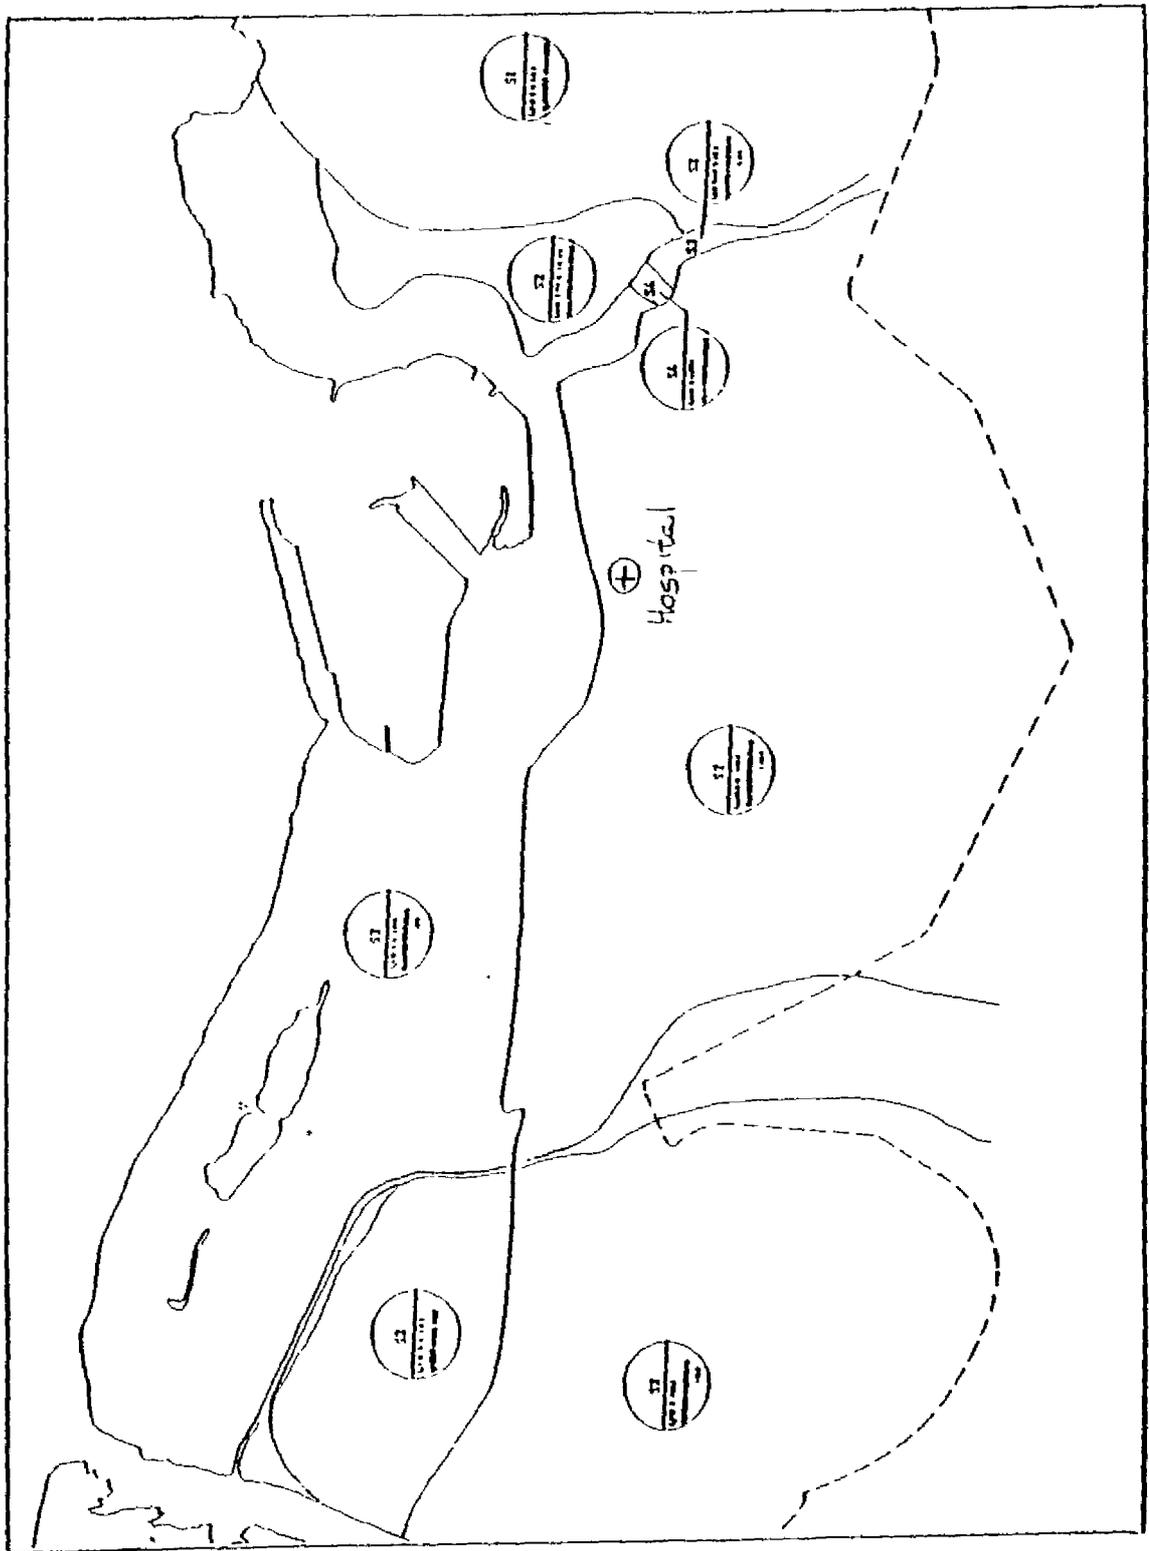
Figura 2.8 CLASIFICACION DE SUELOS DE LA CIUDAD DE SAN ANTONIO. (Geotécnica Consultores, 1988)

Todas estas zonas se identifican en la figura N° 2.8, figura en que se ubica aproximadamente el emplazamiento del hospital analizado en esta memoria.

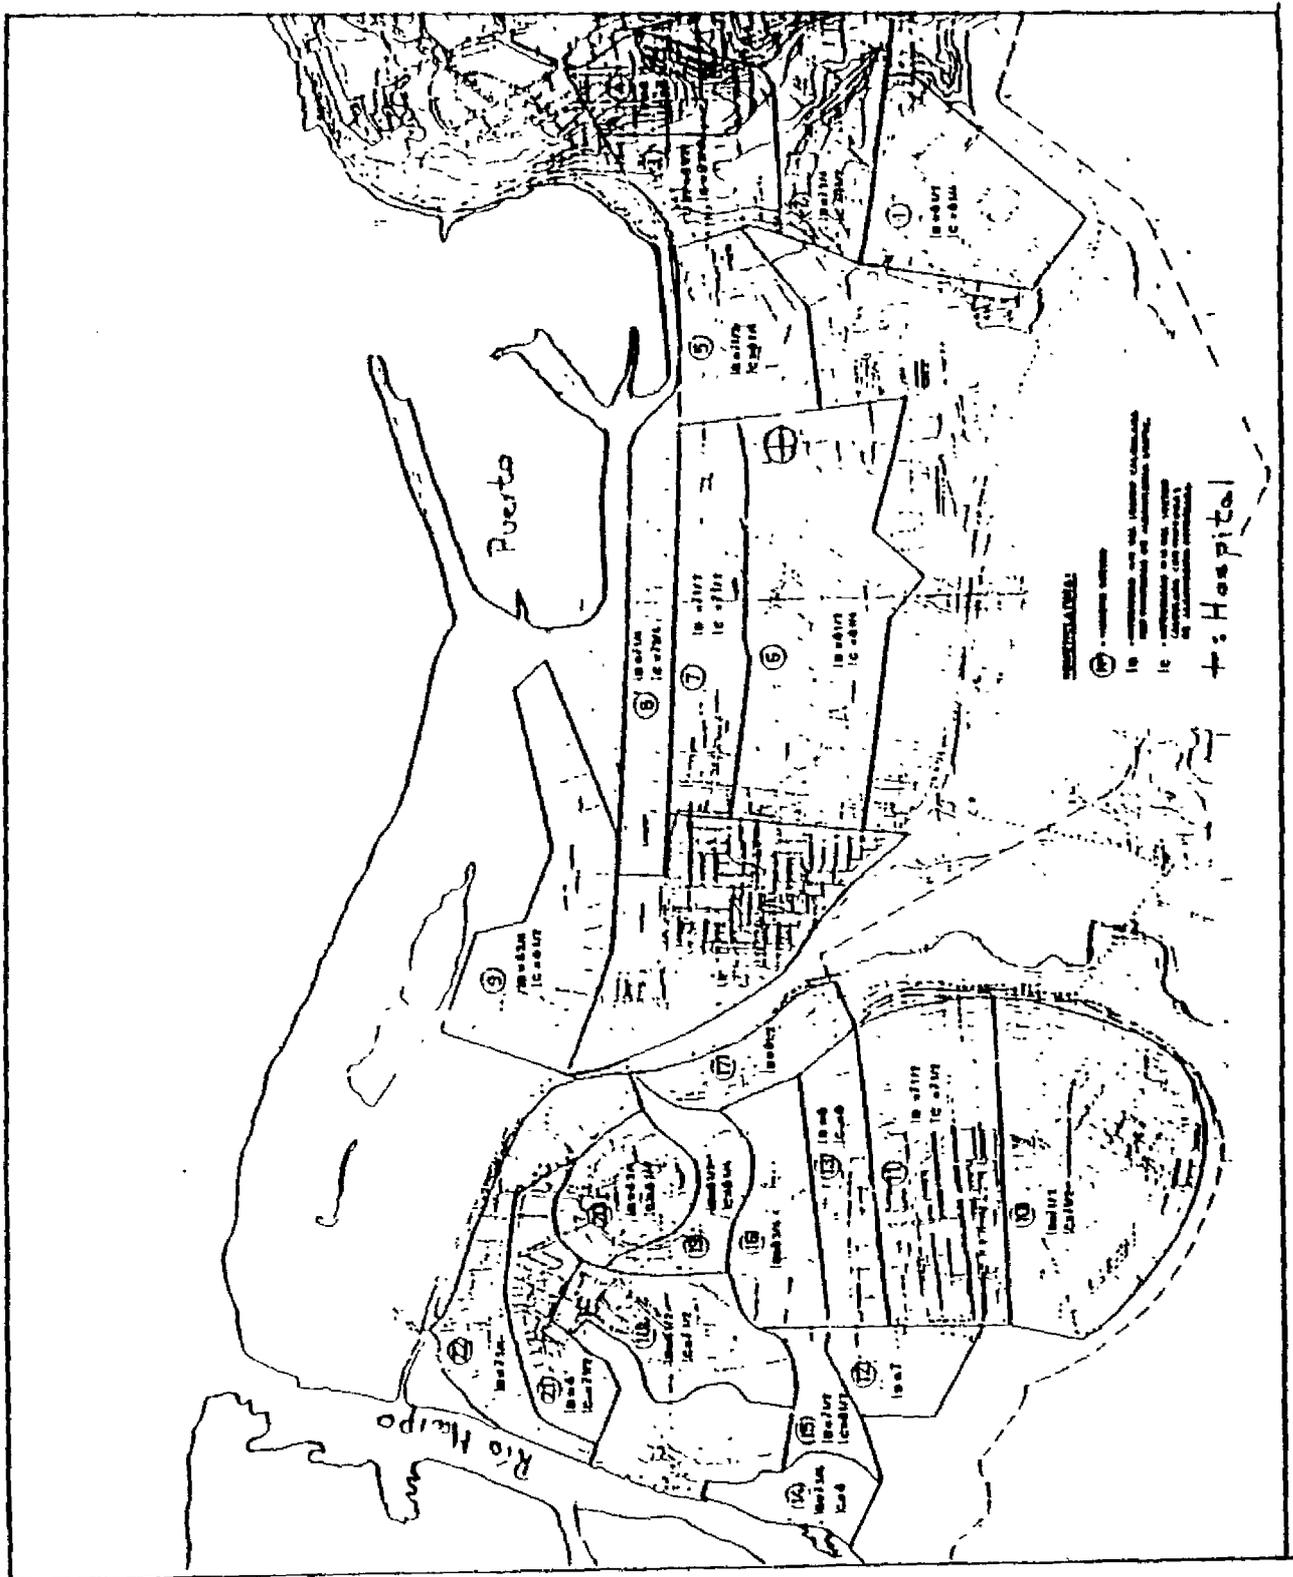
Figura 2.9 MICROZONIFICACION SISMICA DE SAN ANTONIO. GRADOS DE INTENSIDAD MM DEL SISMO DEL 3 DE MARZO DE 1985. (Geotécnica Consultores, 1988)

Con las encuestas de daños producidos por el sismo del 3 de Marzo de 1985 se pudo determinar las intensidades en diferentes sectores de la ciudad, las que se resumen en la figura N° 2.9. De esta figura se puede destacar:

i.- Las zonas con mayor intensidad de daños corresponden a las zonas de tipo de suelo III y a las de tipo II ubicadas en zonas de pendientes; estas zonas corresponden a los sectores 1, 3, 4, 6, 9, 13, 16, 17, 19 y 20.

ii.- Las zonas con una menor intensidad de daños corresponden a los sectores 7, 8, 10, 11 y 12; las dos primeras, a pesar de estar fundadas en suelos de tipo III, pueden tener este menor nivel de daños debido a que son zonas relativamente planas. Los otros tres sectores mencionados corresponden a suelos de tipo II constituídos principalmente por areniscas, conglomerados y fangolitos continentales. De acuerdo con el estudio de Geotécnica Consultores; estos suelos son de mejor calidad que la arena presente en las demás zonas que corresponden a suelo tipo II.
