ESTUDIO DE VULNERABILIDAD ESTRUCTURAL DEL INSTITUTO DE SALUD DEL NIÑO

INTRODUCCION

El Estudio de Vulnerabilidad Estructural del Instituto de Salud del Niño, constituye el segundo trabajo de aplicación del Módulo N° 2 de la metodología planteada en el estudio de "Vulnerabilidad en Establecimientos de Salud", presentado por OPS/OMS en Diciembre de 1995.

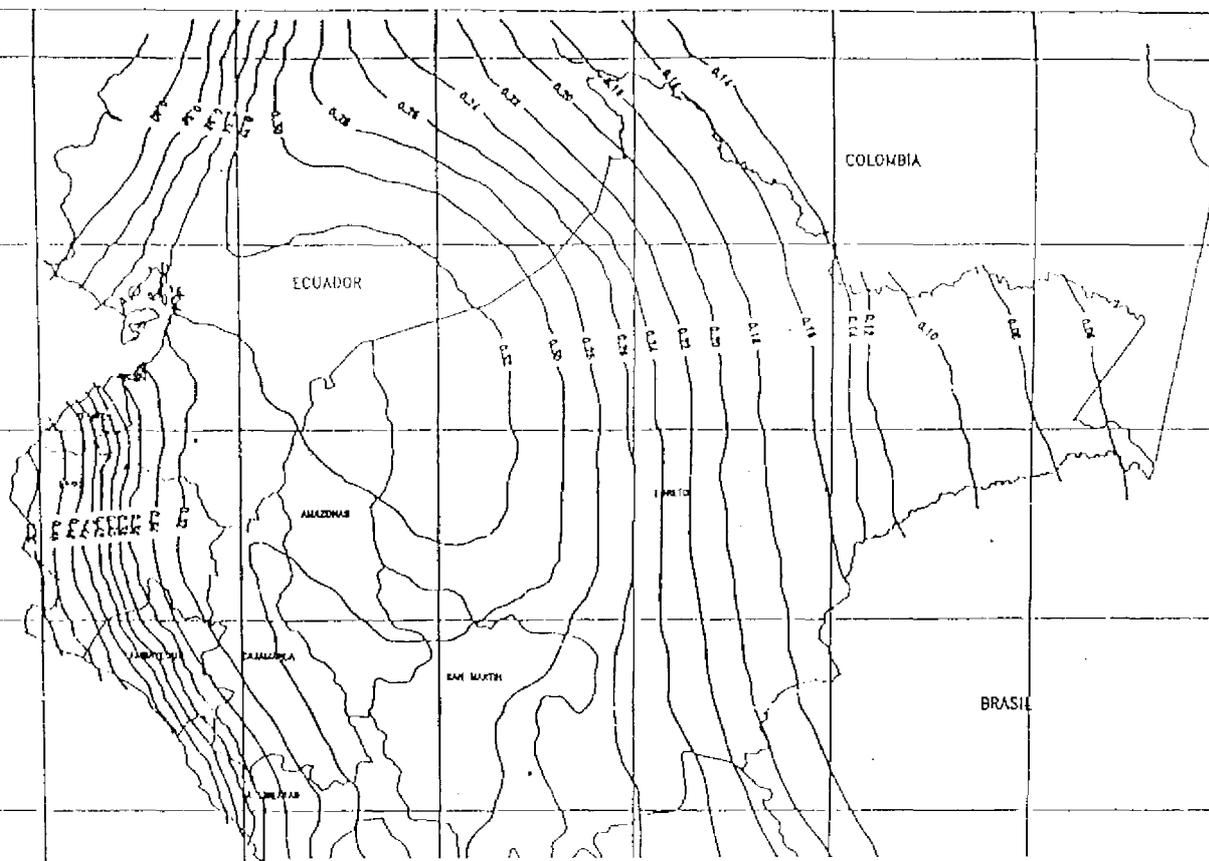
**MAPA DE DISTRIBUCION DE ISOACELERACIONES
PARA UN 10% DE EXCEDENCIA EN 50 AÑOS**

Elaborado por : Ing. Jorge Castillo (1994)

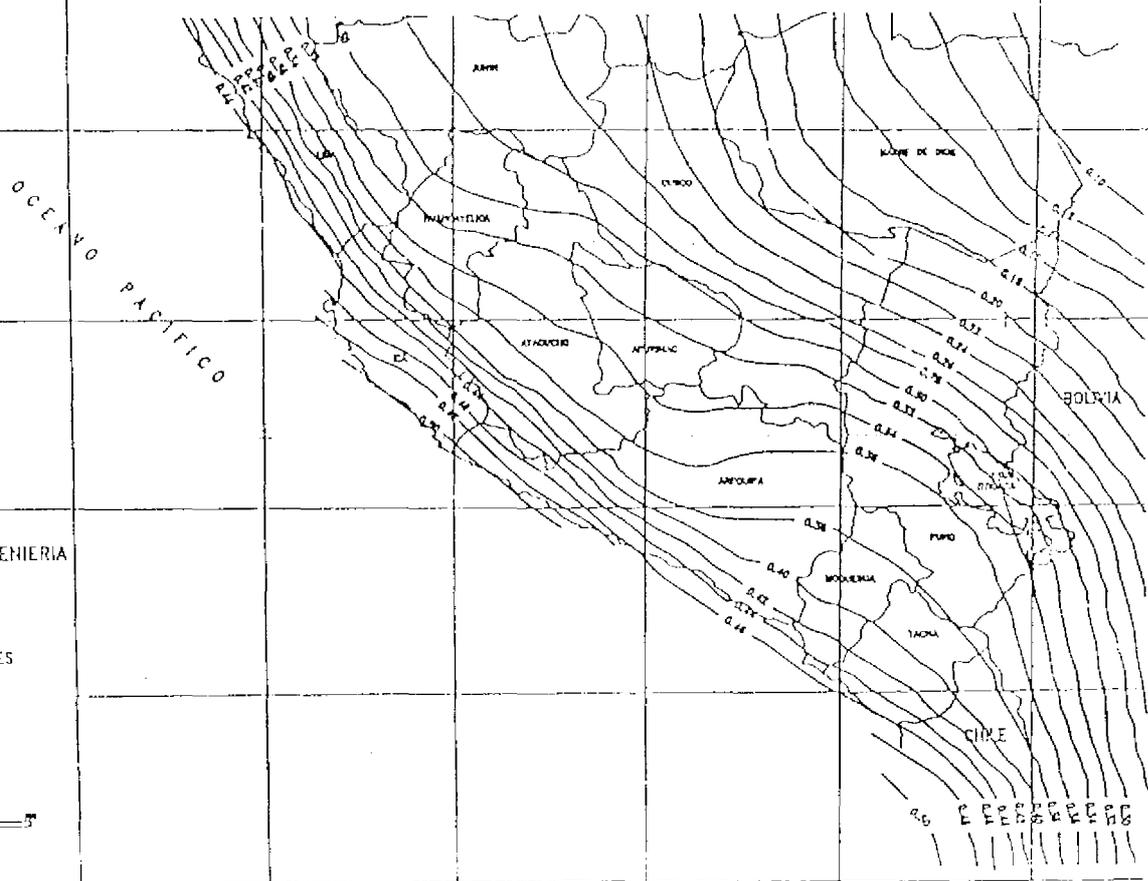
LAMINA N° 1
MAPA DE DISTRIBUCION DE ISOACELERACIONES
PARA UN 10% DE EXCEDENCIA EN 50 AÑOS
Elaborado por : Ing. Jorge Castillo (1994)

UNIVERSIDAD NACIONAL DE INGENIERIA
FACULTAD DE INGENIERIA CIVIL
CISMID
DISTRIBUCION DE ISOACELERACIONES
PARA UN 10% DE EXCEDENCIA
EN 50 AÑOS

DR. J. ALVA, INGEN. J. CASTILLO
1993

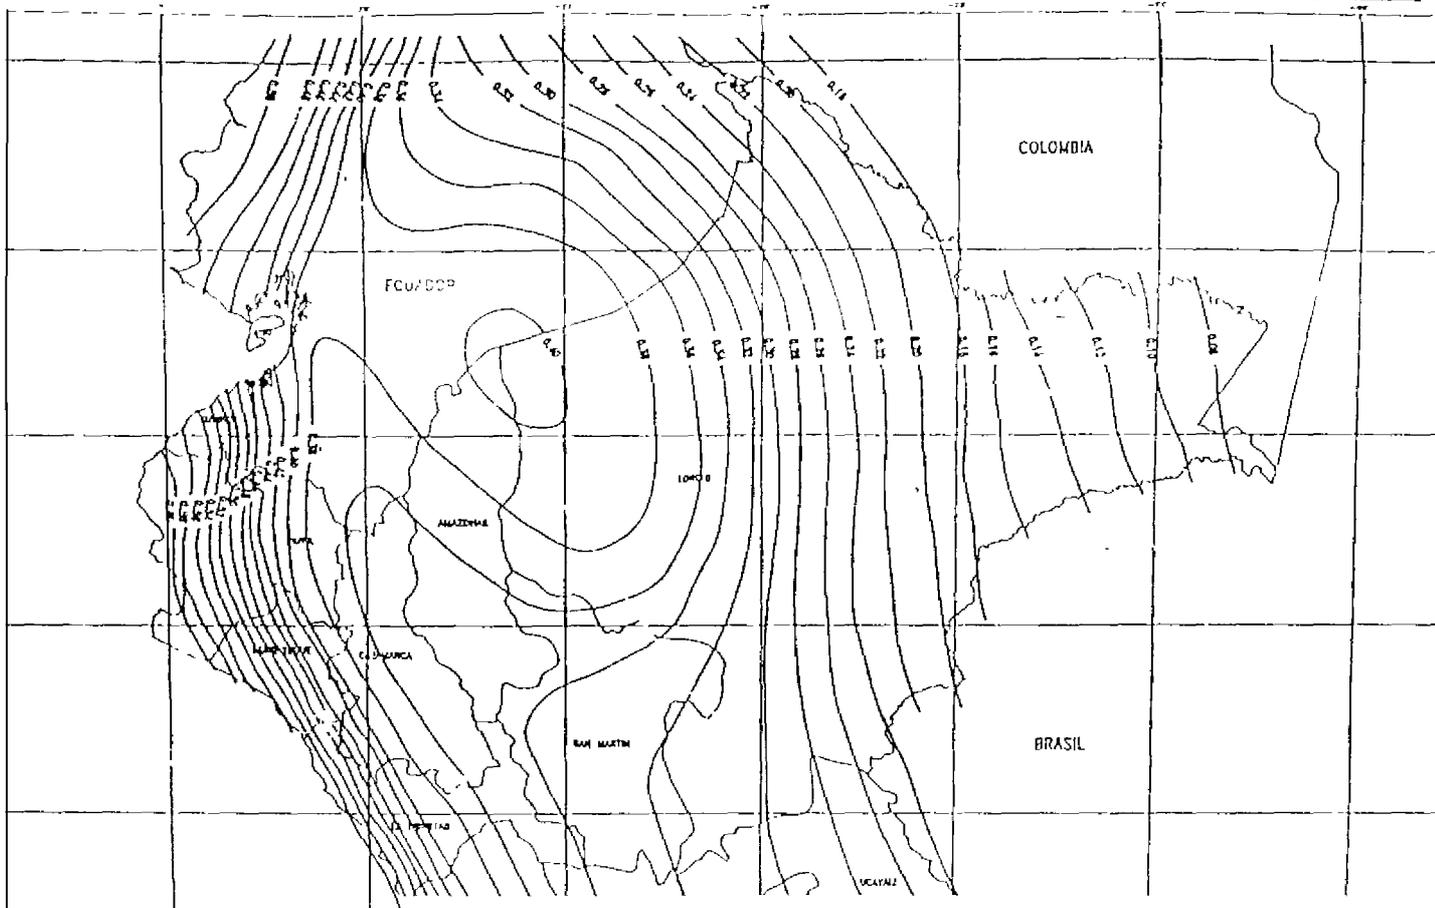
**MAPA DE DISTRIBUCION DE ISOACELERACIONES
PARA UN 10% DE EXCEDENCIA EN 100 AÑOS**

Elaborado por : Ing. Jorge Castillo (1994)

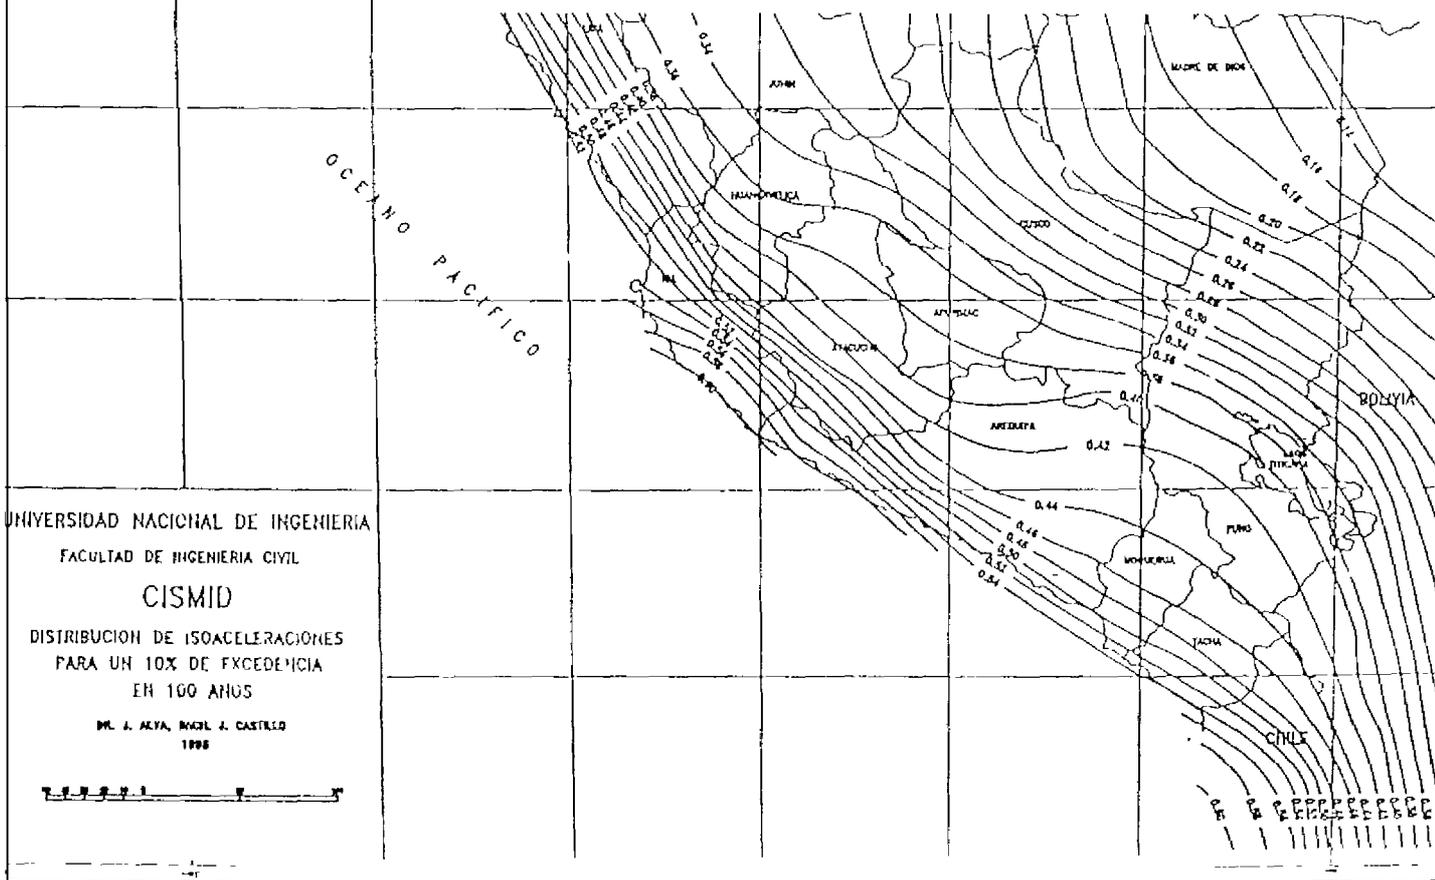
UNIVERSIDAD NACIONAL DE INGENIERIA
FACULTAD DE INGENIERIA CIVIL
CISMID
DISTRIBUCION DE ISOACELERACIONES
PARA UN 10% DE EXCEDENCIA
EN 100 AÑOS
DR. A. ALVA, ING. J. CASTILLO
1998

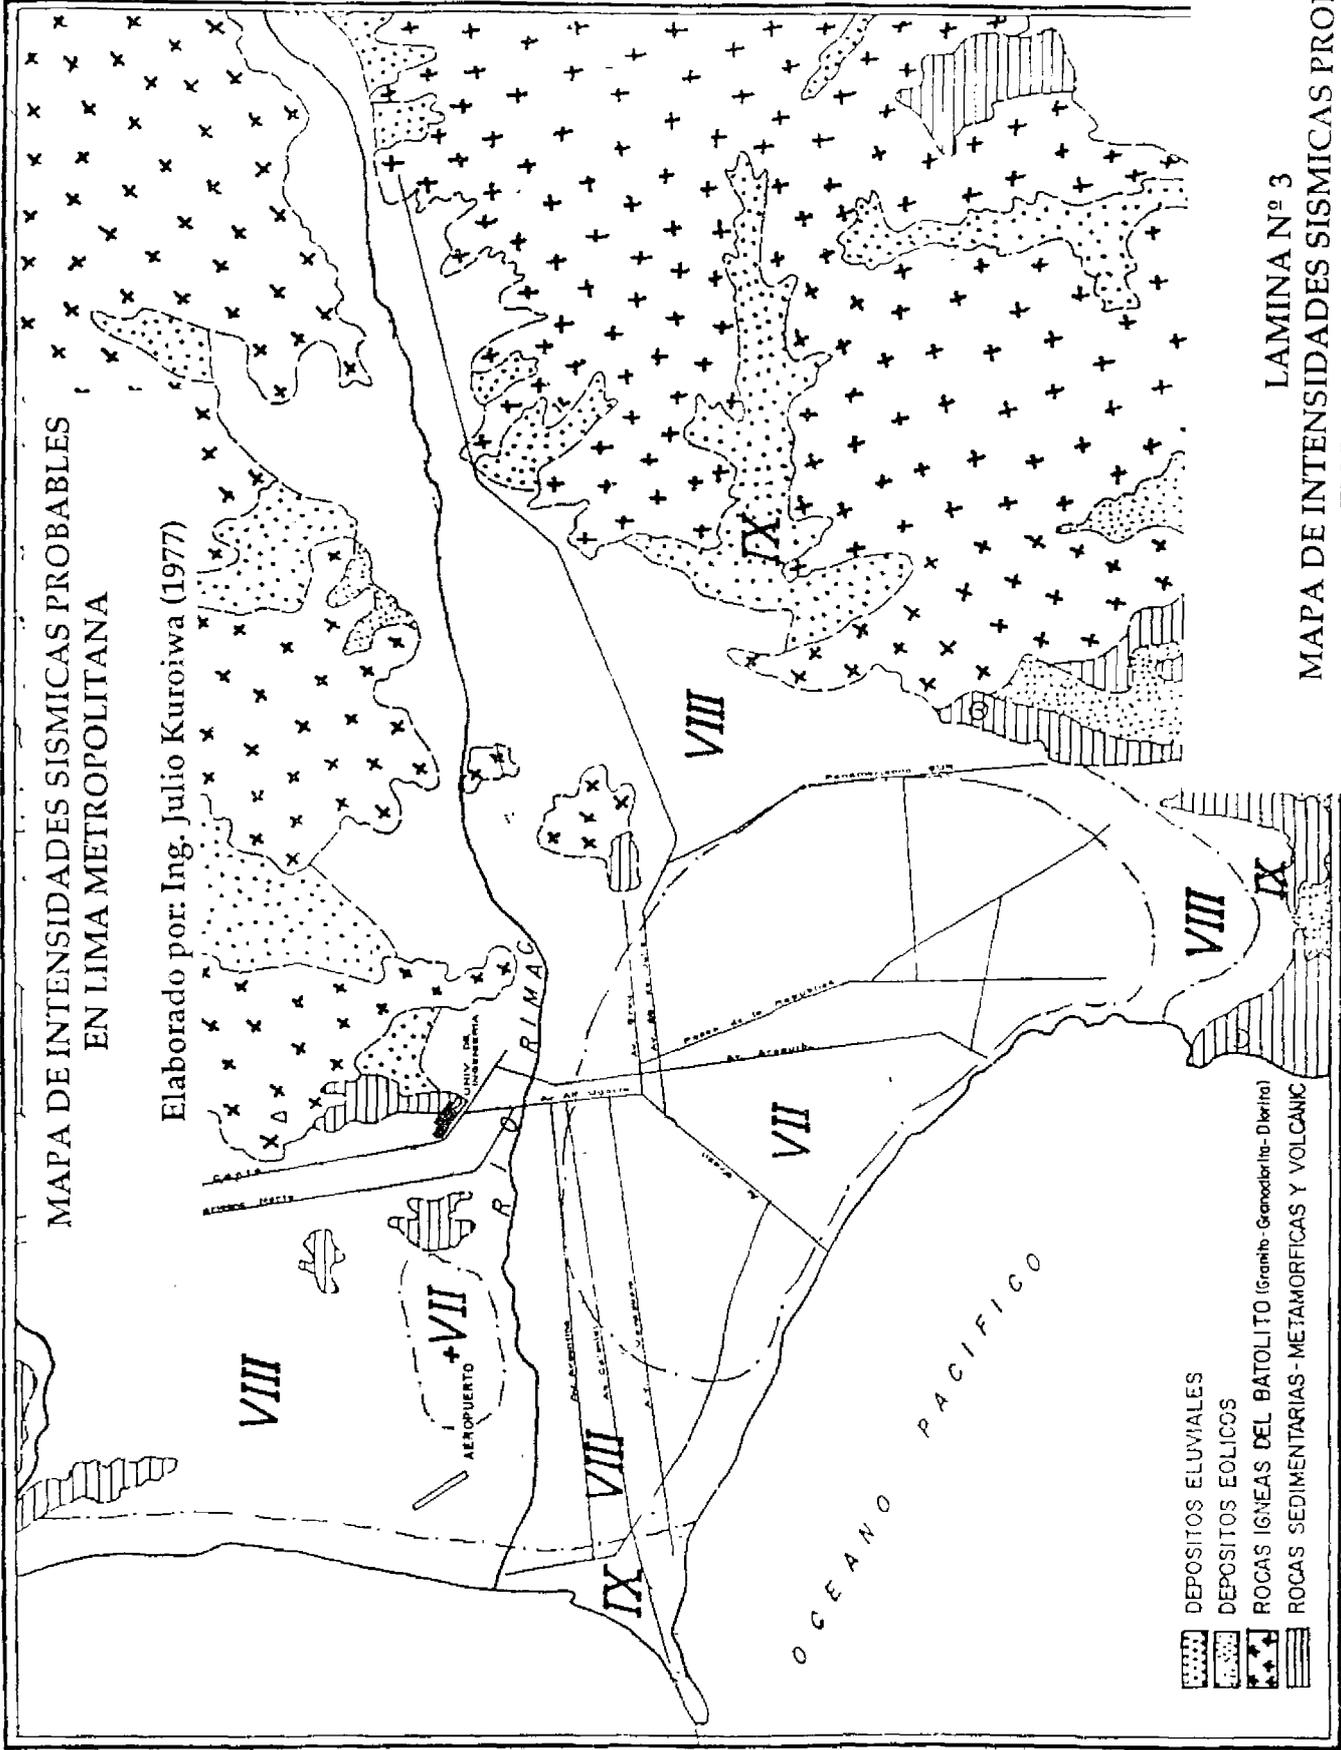
LAMINA N° 3

MAPA DE INTENSIDADES SISMICAS PROBABLES
EN LIMA METROPOLITANA

Elaborado por: Ing. Julio Kuroiwa (1977)

Respecto a las intensidades sísmicas en Lima Metropolitana, Kuroiwa (1977) elaboró el mapa de "Distribución de la Probable Intensidad Sísmica en Lima Metropolitana". Esta distribución de Intensidad está básicamente inspirada en las isosistas de los sismos de 1940, 1966, 1970 y 1974, que a pesar de corresponder a eventos con diferentes parámetros fueron bastante similares en lo que se refiere a las intensidades provocadas, haciéndose evidente que las características locales del suelo y geología tienen gran influencia en la distribución de los daños en el área de Lima. En la Lámina N° 3 se presenta dicho mapa. Se concluye que por las condiciones locales que existen en Lima Metropolitana se presentarán posiblemente áreas mayores de intensidades VII y VIII M.M. y áreas menores de intensidad IX M.M.

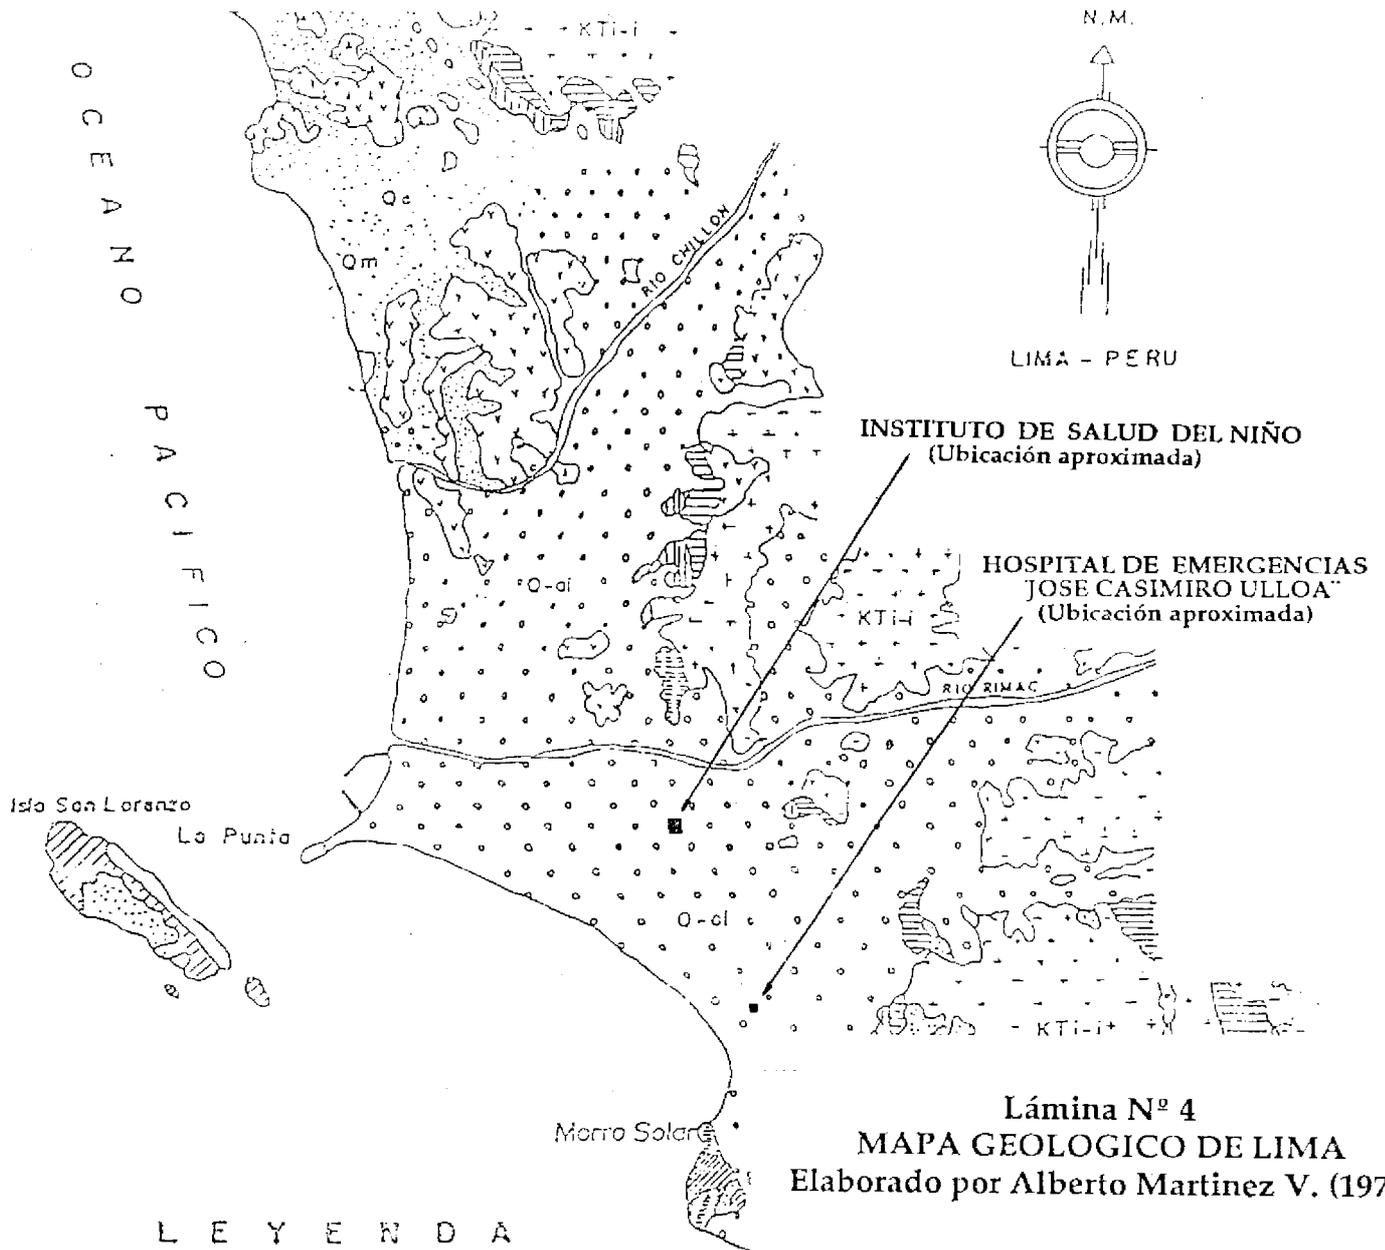
MAPA GEOLOGICO DE LIMA

Elaborado por Alberto Martinez V. (1975)

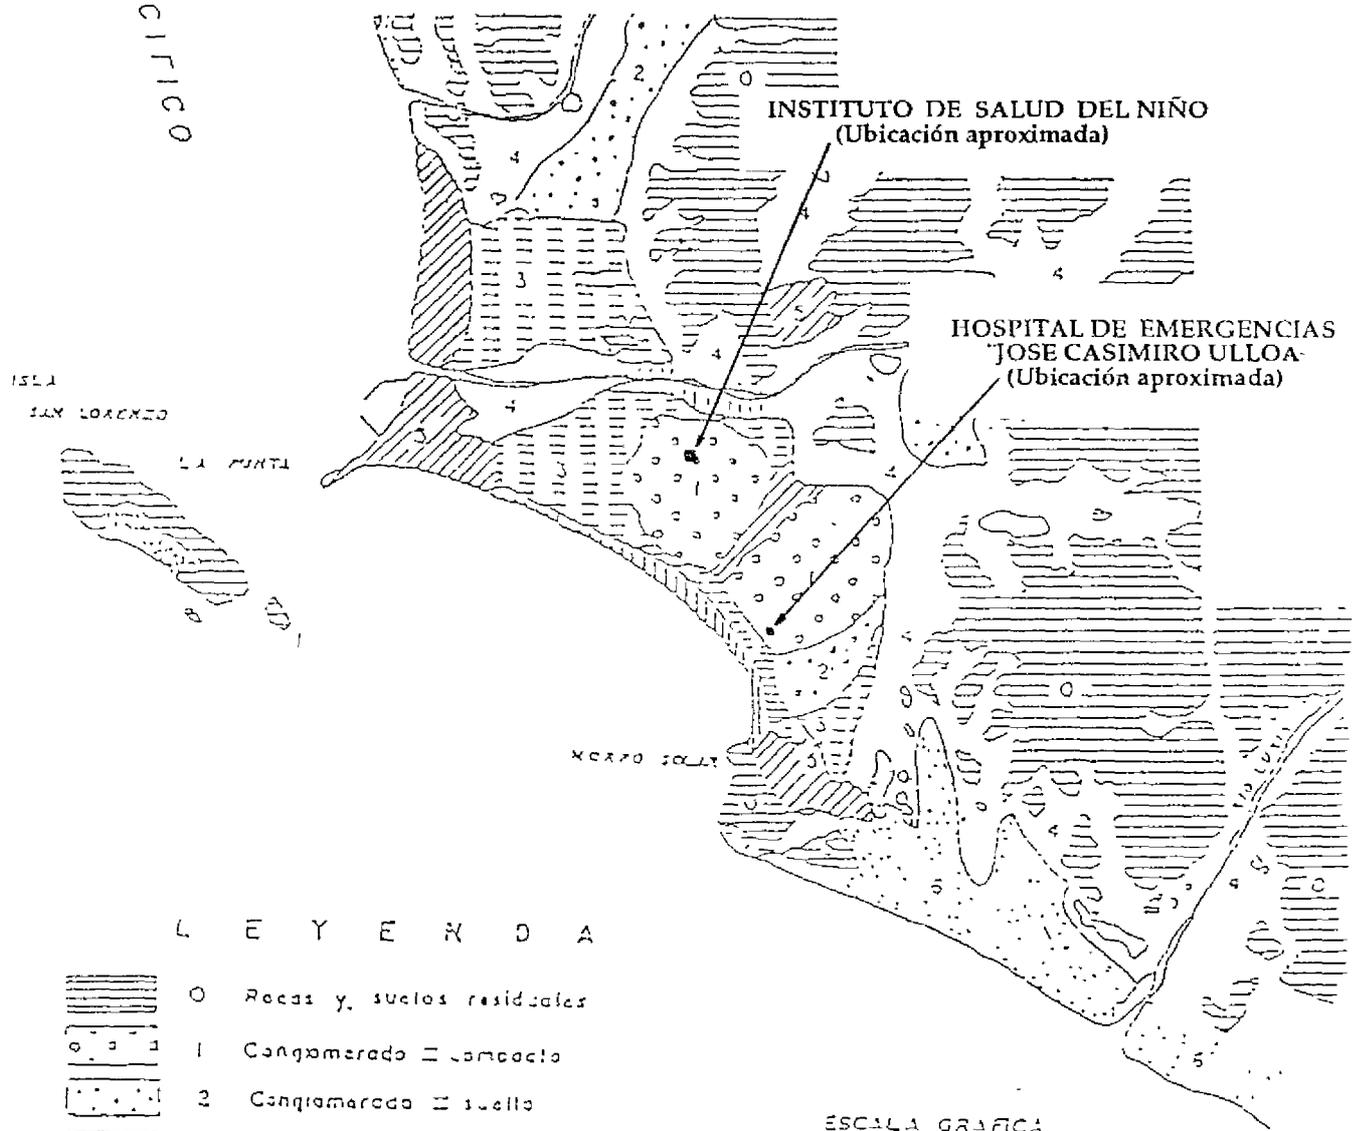
MAPA DE MECANICA DE SUELOS DE LIMA

Elaborado por Alberto Martinez V. (1978)

de la "Metodología para la Obtención de la Vulnerabilidad en Establecimientos de Salud", identificamos a este suelo como "firme", correspondiéndole una intensidad VII M.M., corroborándose de cierta manera con lo presentado por Kuroiwa (1977) (Lámina Nº 3) indicando que en el área donde se ubican estas edificaciones pueden esperarse intensidades de hasta VII M.M. Sin embargo, los estudios de suelos del Instituto de Salud del Niño han sido realizados en el terreno adyacente a las actuales edificaciones y que funciona actualmente como playa de estacionamiento. El suelo donde están cimentados las diferentes edificaciones del Instituto deben ser del mismo tipo determinado en el estudio, pero pueden tener un mayor contenido de humedad por las filtraciones de agua que pueden existir en las tuberías de desagüe, lo que ocasiona pérdida de resistencia al cortante en el suelo de apoyo y aumenta la capacidad de deformación. Por tal motivo se asume para el Instituto de Salud del Niño una posible intensidad de VII+ M.M.
