DIAGNOSTICO DEL MONOBLOCK DE 8 PISOS

El monoblock está edificado mediante un sistema aporticado y tiene 8 pisos de altura y un sótano. Fue construido en 1966 y puesto en servicio en 1968.

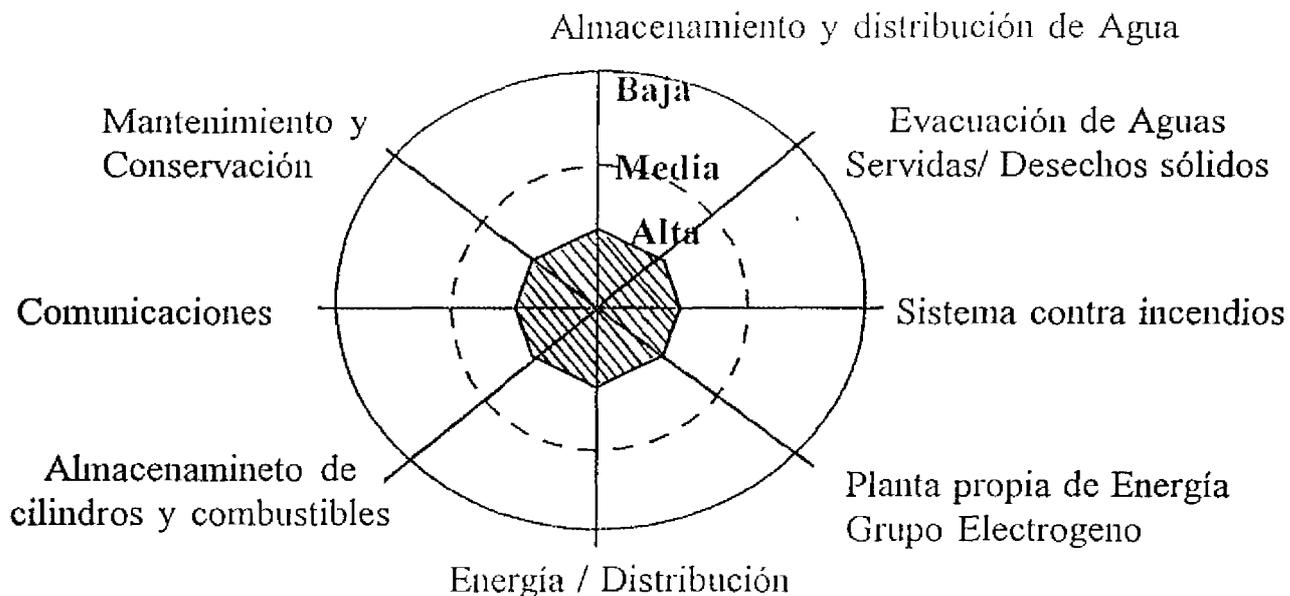
VULNERABILIDAD

Sistemas del cual depende el Establecimiento
