1	Introducción	1
1.1.	Aspectos a Considerar	2
2	Sísmo de Máxima Intensidad Esperado en la Zona	4
2.1.	Sismicidad en la Zona de Benioff	6
2.2.	Sismicidad de la Corteza	6
3	Aspectos Estructurales	10

INTRODUCCIÓN

El edificio del hospital de Caucete está dividido en seis sectores, de los cuales cuatro de ellos poseen una planta de forma rectangular, uno en forma de "H" y el restante en forma de "L", además, existe una dependencia totalmente separada denominada Sala de Máquinas cuya planta es rectangular. Estos sectores están separados por juntas de dilatación de 5 cm y se distribuyen como lo muestra esquemáticamente la figura 3.1. Las áreas de las plantas, el numero de pisos, las alturas de ellos y los pesos de los diferentes sectores se indican en la tabla 3.1. Para la determinación de los pesos de la estructura se consideraron los pesos propios de losas y muros de mampostería y una sobrecarga de servicio en el entrepiso del sector 1 de 200 kg/m^2 , según lo establece la Norma INPRES CIRSOC 101.

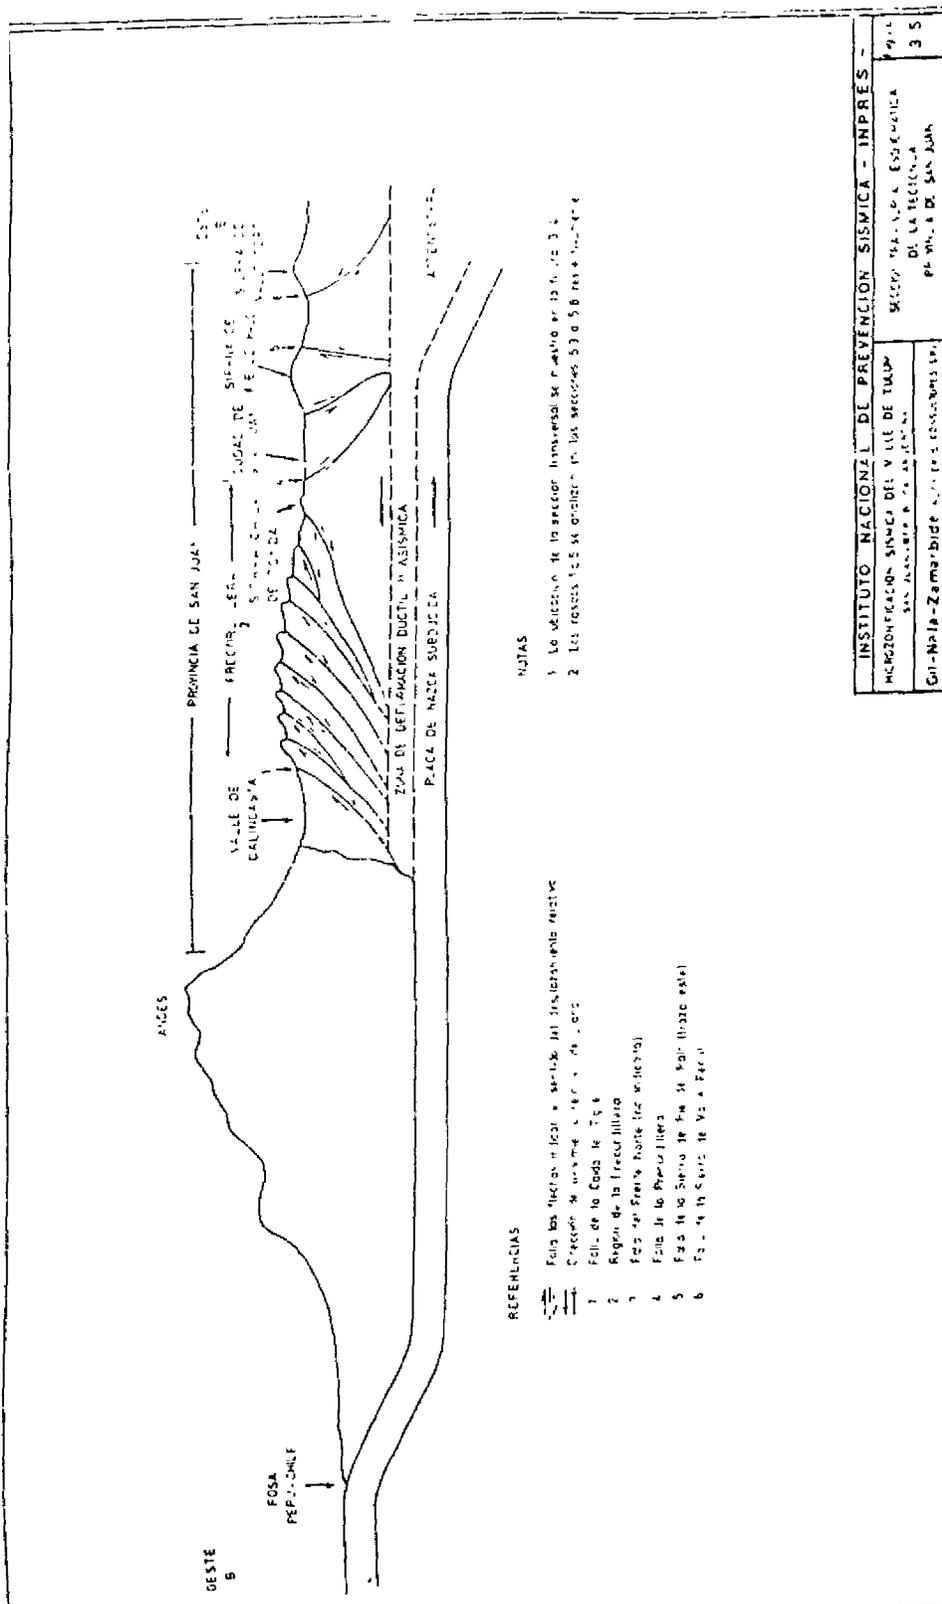
Figura 2.1: Sección Transversal Esquemática de la Tectónica de la Provincia de San Juan (INPRES, 1982)

La actividad sísmica existe tanto en la placa de Nazca subducente como en la placa Sudamericana. (Figura 2.1)

El perfil transversal mostrado en la figura 2.1 indica que hay una región relativamente asísmica bajo la provincia de San Juan, en el rango de profundidad que va de los 65 a 100 km, se interpreta que esta región separa la zona de Benioff de la zona de terremotos de corteza situada en la placa continental

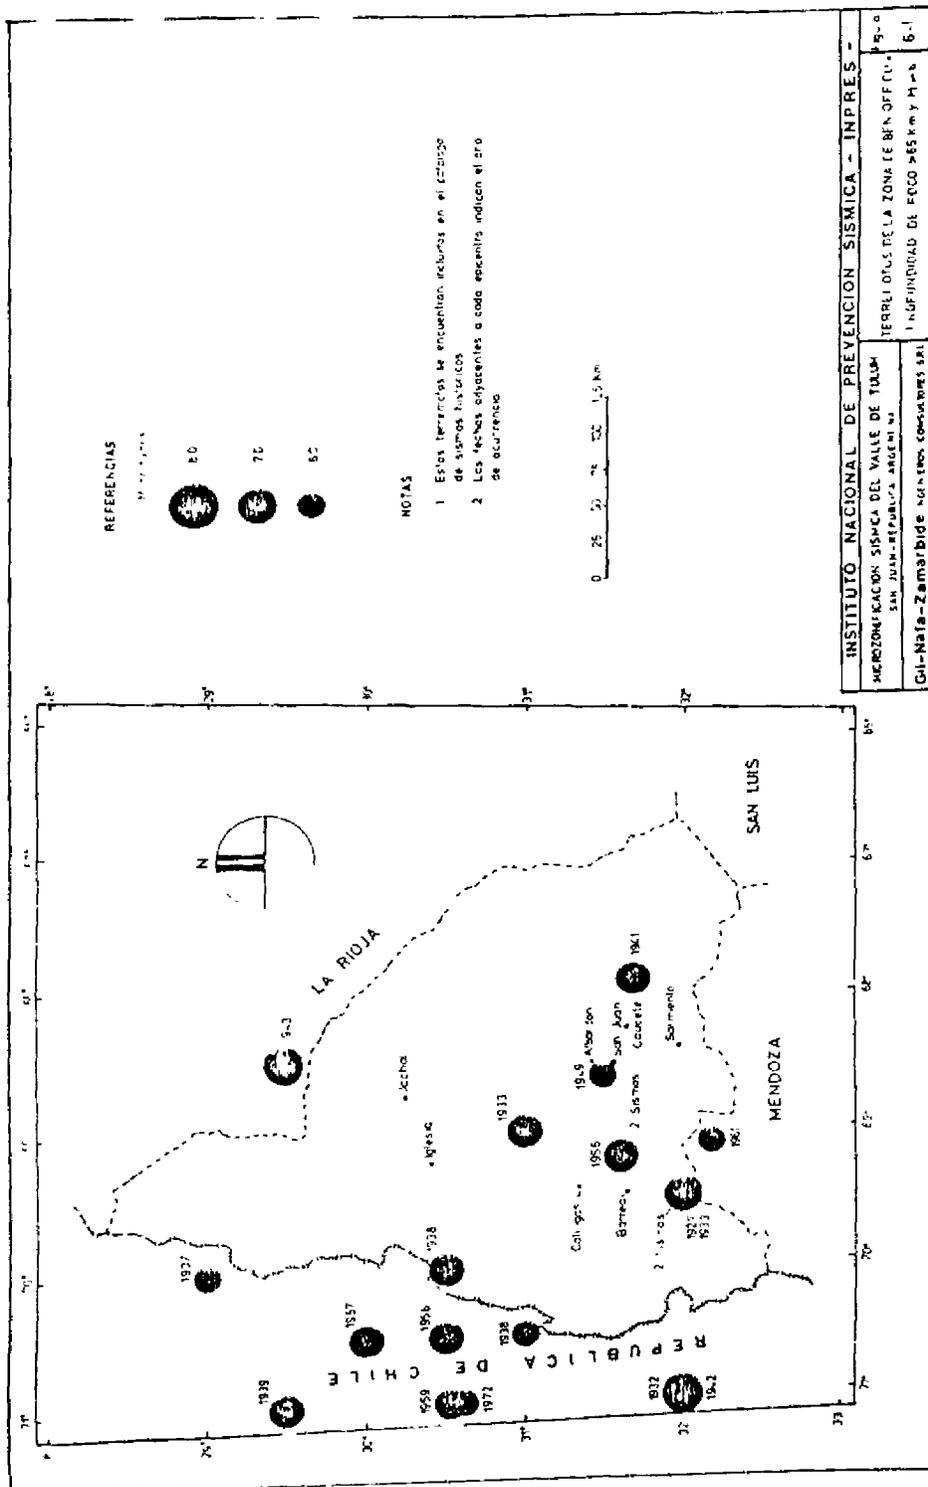
Figura 2 2: Sismos en la zona de Benioff con profundidad > 65 km y M > 6 (INPRES, 1982)

Varios grandes terremotos, algunos de ellos destructivos, han tenido lugar en la zona en los últimos 120 años. La tabla 2 1 y las Figuras 2 2 y 2 3, muestran un resumen de los sismos históricos desde 1918 hasta 1980 (INPRES, 1980), todos ellos con magnitud $M_s > 6$, ocurridos en un área que va desde 29° a 34° de latitud sur y 66° a 71° de longitud oeste.

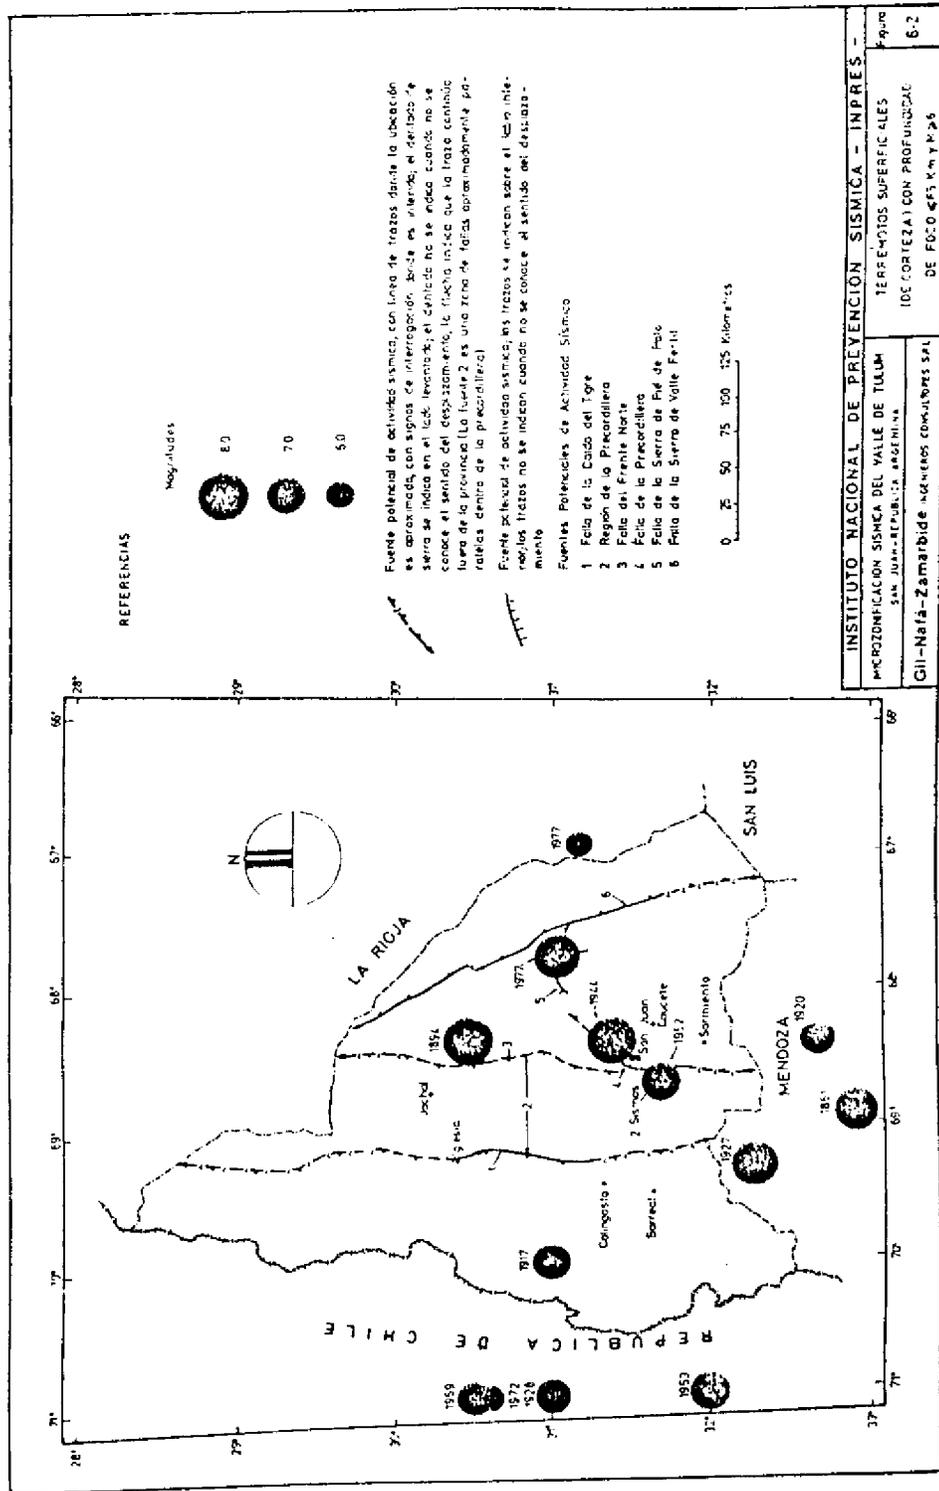
Figura 2.3: Terremotos superficiales con profundidad < 65 km y M > 6 (INPRES, 1982)

De acuerdo a los estudios realizados por el INPRES (1982) las profundidades focales dentro de un rango de 0 a 65 km son a menudo difíciles de definir con certeza. En función de los registros históricos de terremotos de magnitud mayor que Ms 6. (Figura 2.3), la magnitud máxima de sismos de corteza esperada en la zona es de Ms 5, asociadas principalmente a las fallas activas identificadas dentro de la provincia.

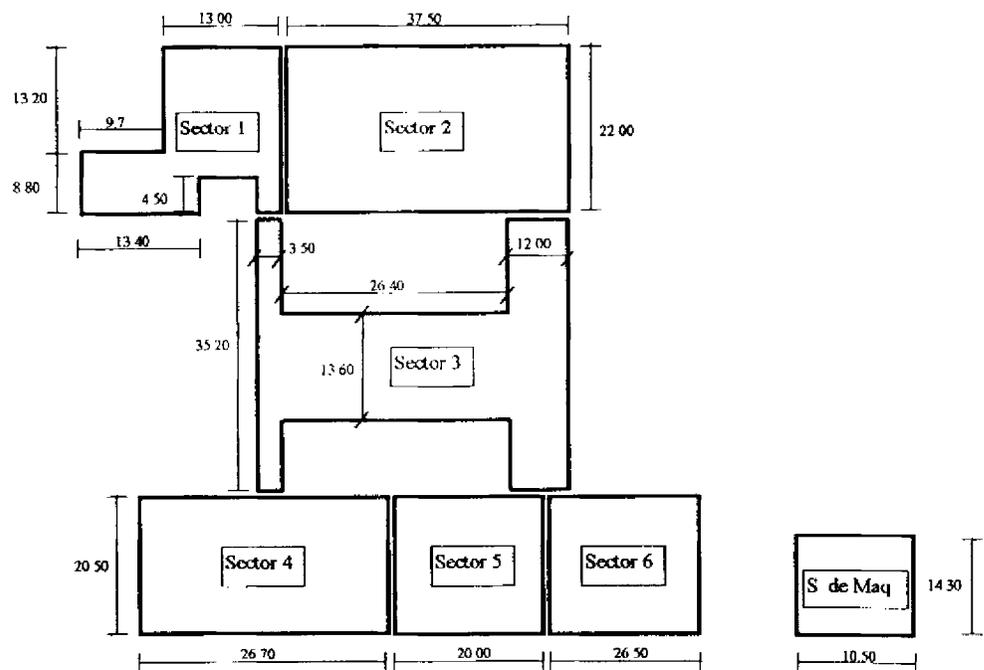
Figura 3.1: Distribución de los sectores del Hospital
