## **CAPÍTULO 6**

### **ESTUDIO DE CASO**

El sistema considerado, proyectado a inicios de la década de 1960, es uno de los que suministra agua potable a la ciudad de Caracas (4 millones de habitantes), ubicada en un valle a 950 m sobre el nivel del mar (Pieretti 1965).

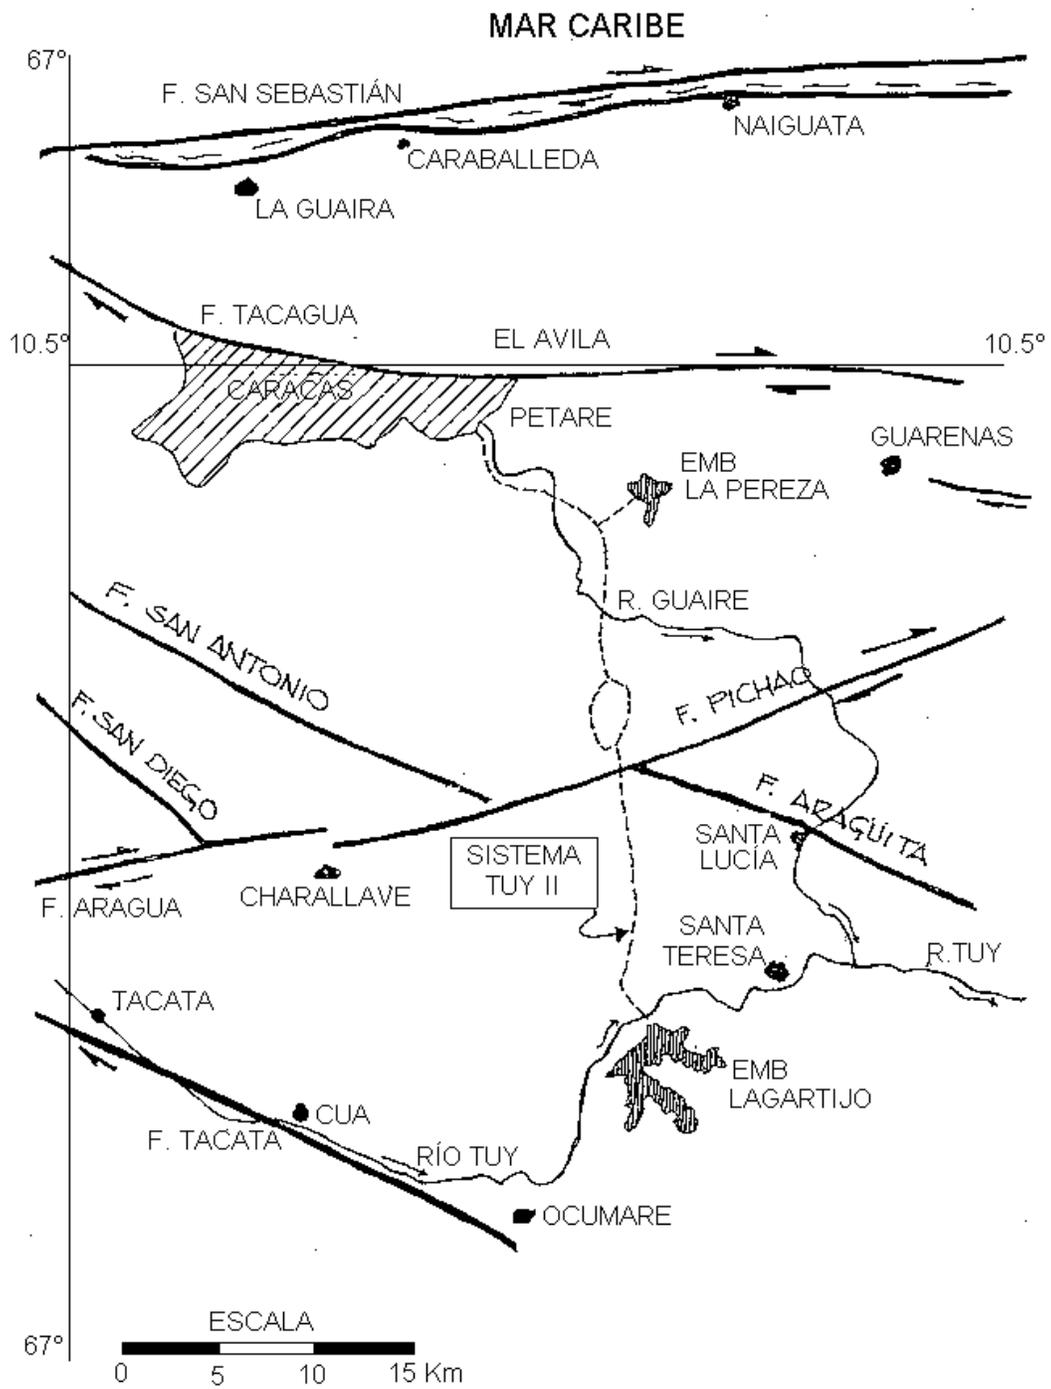
**Figura 6.1**  
**stema Tuy II y fallas tectónicas**

Estas serranías se extienden hasta más al sur de los valles del río Tuy, denominada serranía del sur o del interior. Entre esta serranía y la cordillera de la costa hay una zona de fallas, consecuencia del movimiento desigual de ambos bloques (figura 6.1).

La descripción esquemática del sistema seleccionado de producción de agua potable se da en las figuras 6.1 y 6.2, y sus principales componentes se presenta en el cuadro 6.4. Estos componentes han sido incorporados al modelo para el cálculo de la confiabilidad. Otros elementos del sistema, como galpones, edificaciones de control, válvulas y pilas de apoyo no han sido incluidos en el modelo.

**Ejemplo :** Sismo local sobre la falla de Túcata (figura 6.1), con intensidad de Mercalli grado VIII hasta la CH 22 (figura 6.2), Mercalli grado VII hasta el túnel del km 20-21, y Mercalli grado VI hasta la planta de tratamiento de La Guairita. Para este evento, comparable a otros reportados en la región, la confiabilidad del sistema resulta ser igual a 0.46; la probabilidad de que el sistema deje de operar es bastante elevada (0,54). Los componentes que más contribuyen a este resultado son los que se encuentran en el área de mayor grado de intensidad (grado VIII), entre ellos, la represa de tierra y las tuberías en ladera.

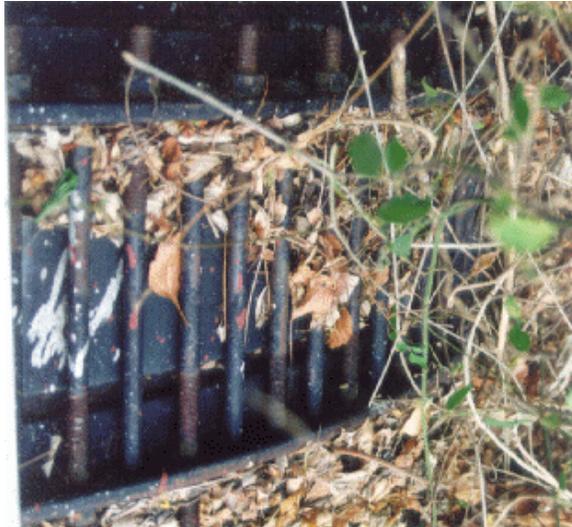
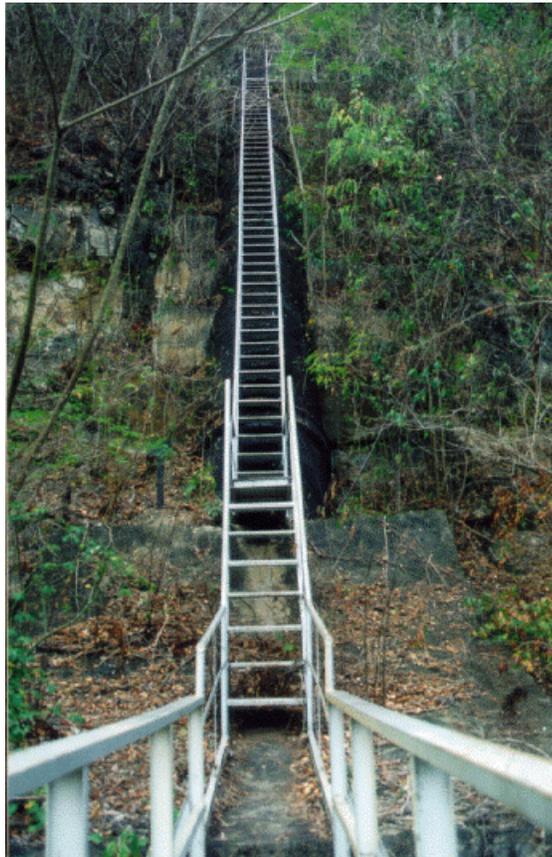
**Foto 6.1**  
**Acceso al puente sobre el río Guaire, donde se ha tomado la fotografía;**  
**detalle de la Junta Dresser**

El personal que opera el sistema observó que en los tramos afectados por deslizamientos, las tradicionales juntas Dresser (foto 6.1) han resultado ser más vulnerables a las fugas que las uniones soldadas; aparentemente estas últimas confieren una mayor deformación al conjunto antes de que aparezcan fugas.

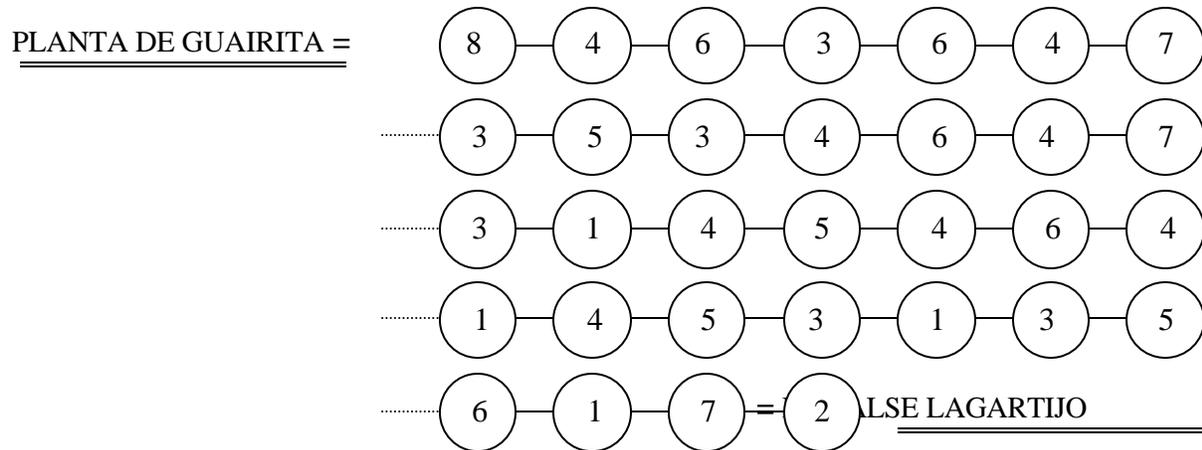
**Figura 6.3**

En una primera evaluación, el sistema de producción y transporte de agua seleccionado como estudio se modeló como un conjunto de 32 componentes en serie, tal como se describe en la figura 6.3. Estos elementos están concatenados desde el embalse Lagartijo (cota 190 msnm) hasta la planta de tratamiento de La Guairita (cota 1.000 msnm). Obsérvese en el cuadro 6.5 que en el caso de tuberías de gran diámetro se ha hecho una distinción entre tramos ubicados en terrenos planos y tramos dispuestos en ladera; estos últimos presentan una vulnerabilidad considerablemente mayor. No se ha diferenciado el eventual cruce de fallas geológicas activas.

**Nota:** No se incorporan en este modelo otros tramos del sistema. Embalse La Pereza a la Estación de Bombeo 25; Embalse Taguacita a la Estación de Bombeo 21

El modelo de la figura 6.3 y los valores del cuadro 6.5 permiten la evaluación cuantitativa de la vulnerabilidad del sistema a sismos. Esto se ilustra a continuación con dos ejemplos.
