## **Anexo 2**

# **Ejemplo de aplicación en la ciudad de Limón, Costa Rica**

### **El estudio de caso, ciudad de Limón, Costa Rica**

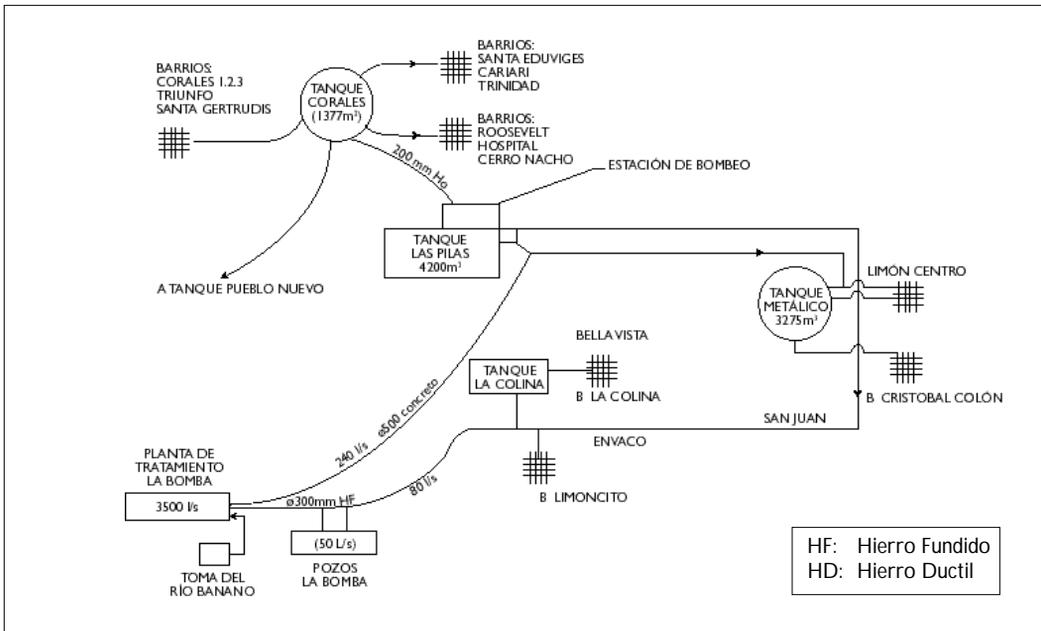
**Figura A1.**  
**Conducción y distribución de las aguas del sistema del río Banano**

Una descripción más detallada de las características de cada uno de los componentes de este subsistema, así como de cualquiera de los otros subsistemas que abastecen a la ciudad de Limón, se pueden encontrar en la publicación Estudio de Caso: Terremoto del 22 de Abril de 1991. Limón Costa Rica.

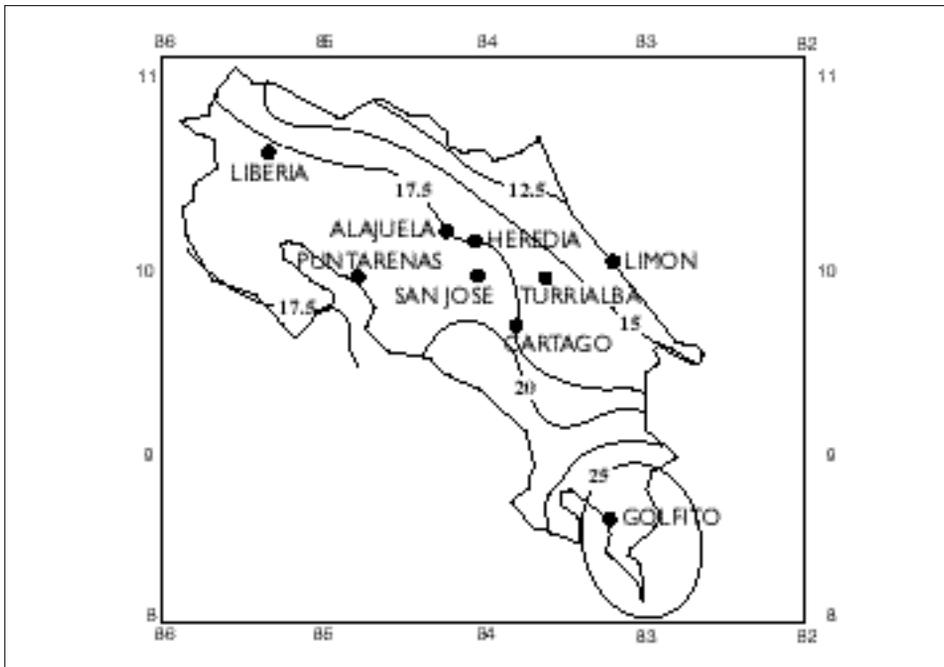
Fuente: Referencia (6)

**Figura A2**  
**Isoaceleraciones para período de retorno de 100 años**

El riesgo sísmico de Costa Rica queda ilustrado en la figura A.2. Se puede ver que a pesar de que la ciudad de Limón está ubicada en las zonas de menor riesgo sísmico del país, los daños sufridos con el terremoto de 1991 fueron de gran importancia.
