ESTUDIO DE LOS DESLIZAMIENTOS EN PANAMÁ

Por: Ing. Eric A. Chichaco R.

Geólogo del Instituto de Geociencias y Profesor de Geología del Departamento de Física, Universidad de Panamá

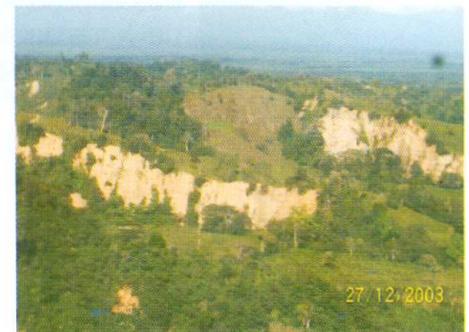
Figura Nº 1 Deslizamientos inducidos por el sismo del 25 de diciembre de 2003, de magnitud 6.5, y epicentro al norte de Puerto Armuelles. Nótese que los mismos ocurrieron orientados según planos de fallas (Cortesía de Eduardo Camacho A.)

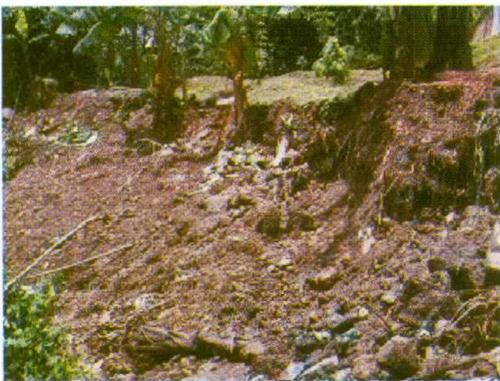
Figura N° 2 Deslizamiento ocurrido el 16 de septiembre de 2004 en el Cerro Las 600, Distrito de San Miguelito, por saturación de suelo, debido a la fuerte y prolongada precipitación

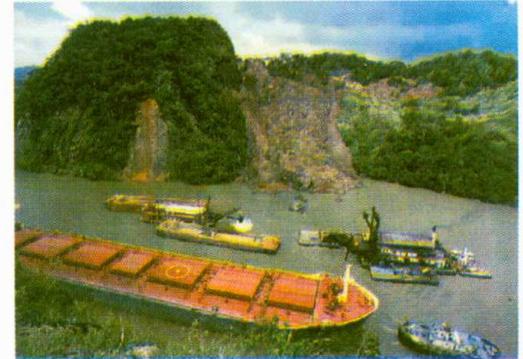
Figura N° 3 Deslizamiento en el Corte Culebra Canal de Panamá, ocurrido en octubre de 1986; una reactivación del "Deslizamiento Cucaracha" de 1913 (Cortesía del USGS)

sectores del Corte Culebra o Gaillard, el cual se extiende por unos 12 km de largo, y muestra el contacto entre formaciones geológicas de litologías, propiedades geomecánicas, grados de meteorización y estructuras geológicas diferentes, entre otras. El primero fue el denominado "Deslizamiento Cucaracha" que ocurrió en 1913.
