I TALLER LATINOAMERICANO REDUCCION DE LOS EFECTOS DE LOS DESASTRES NATURALES EN LA INFRAESTRUCUTRA ENERGETICA

LA ERUPCION DEL VOLCAN NEVADO DEL RUIZ

**Ing. Jorge Hernando González P.
ECOPETROL FAX (91) 288-6070**

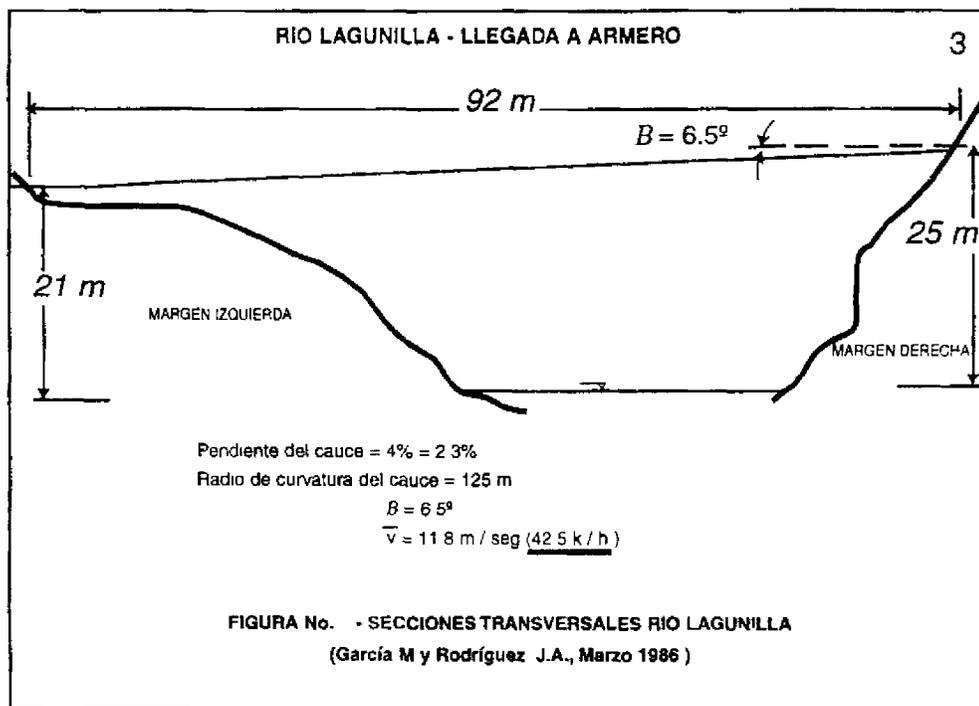
Con base en la anterior fórmula, García y Rodríguez (1986) calcularon la velocidad media del flujo de lodos del Río Lagunilla en la boca delcañón, justo donde se iniciaba la población de Armero. (ver figura).

Se pueden derivar ecuaciones para la velocidad medida del flujo a partir del ángulo de inclinación de la superficie del flujo β , el radio de curvatura del eje del canal Ψ , y la pendiente δ del canal. La expresión para la velocidad tangencial promedio del flujo es:

$$\omega = (g\Psi \cos \delta \tan \beta)^{1/2}$$

donde g es la aceleración de la gravedad Si δ es menor de 15°:

$$\omega = (g\Psi \tan \beta)^{1/2}$$

El caudal de flujo se puede obtener multiplicando la velocidad promedio por el área transversal.

$$Q = \omega \pi w d/4$$

- w = ancho de un cauce semi - elíptico
- d = profundidad del cauce
