# **Mapa Zona 3** **Boaco**

## **Otros sitios con terrenos inestables**

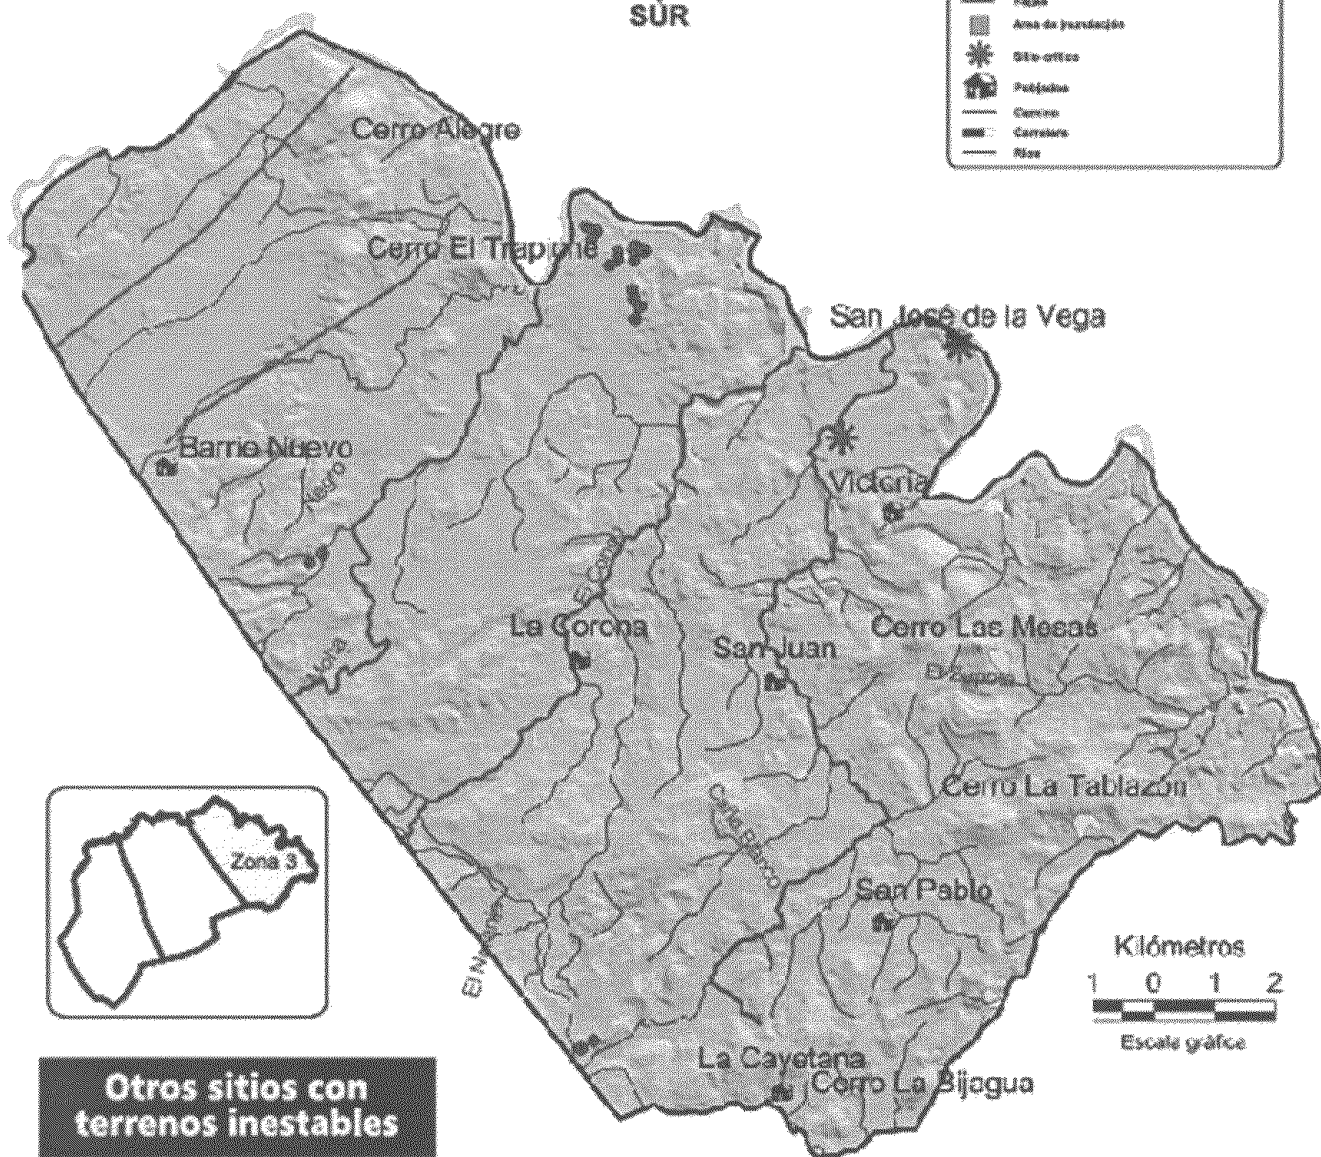
Deslizamientos activos de alto peligro

Deslizamientos subjetivos de peligro medio

Deslizamientos potenciales de peligro bajo

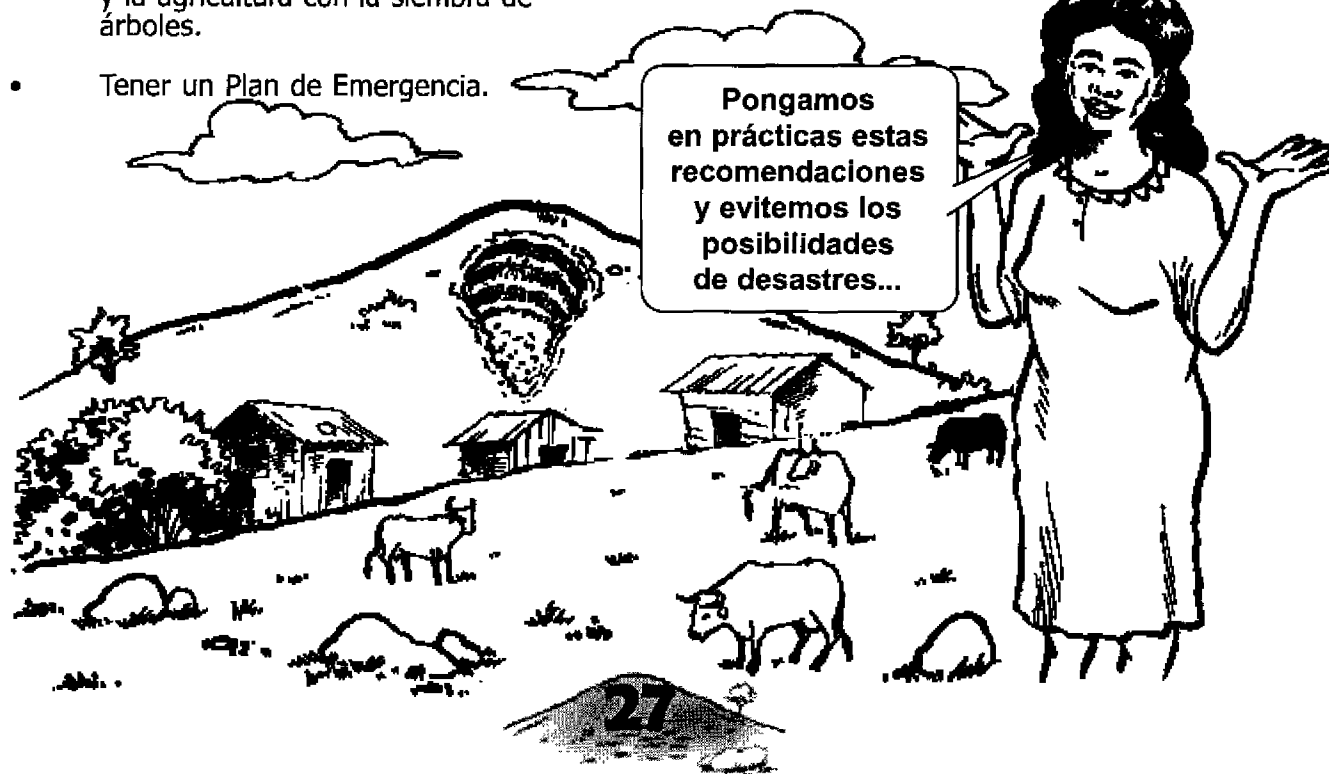
## Tierra Amarilla

Hay un deslizamiento que posiblemente empezó, cuando hicieron un corte para que ahí pasara la carretera hacia Mombachito.

En este lugar el suelo es muy suelto, Con el paso de vehículos y animales, se desgaja hacia la carretera piedras y tierra. Este deslizamiento es peligroso.

- Prohibir el pastoreo en este sitio. Reforzar el pie del talud con barreras vivas y muertas.
- Hacer gestiones para que cambien los postes de los cables de la energía eléctrica, lo antes posible.
- Los productores pueden reforestar el cuerpo del deslizamiento, con plantas de crecimiento rápido y zacates de raíces profundas como el vetiver.

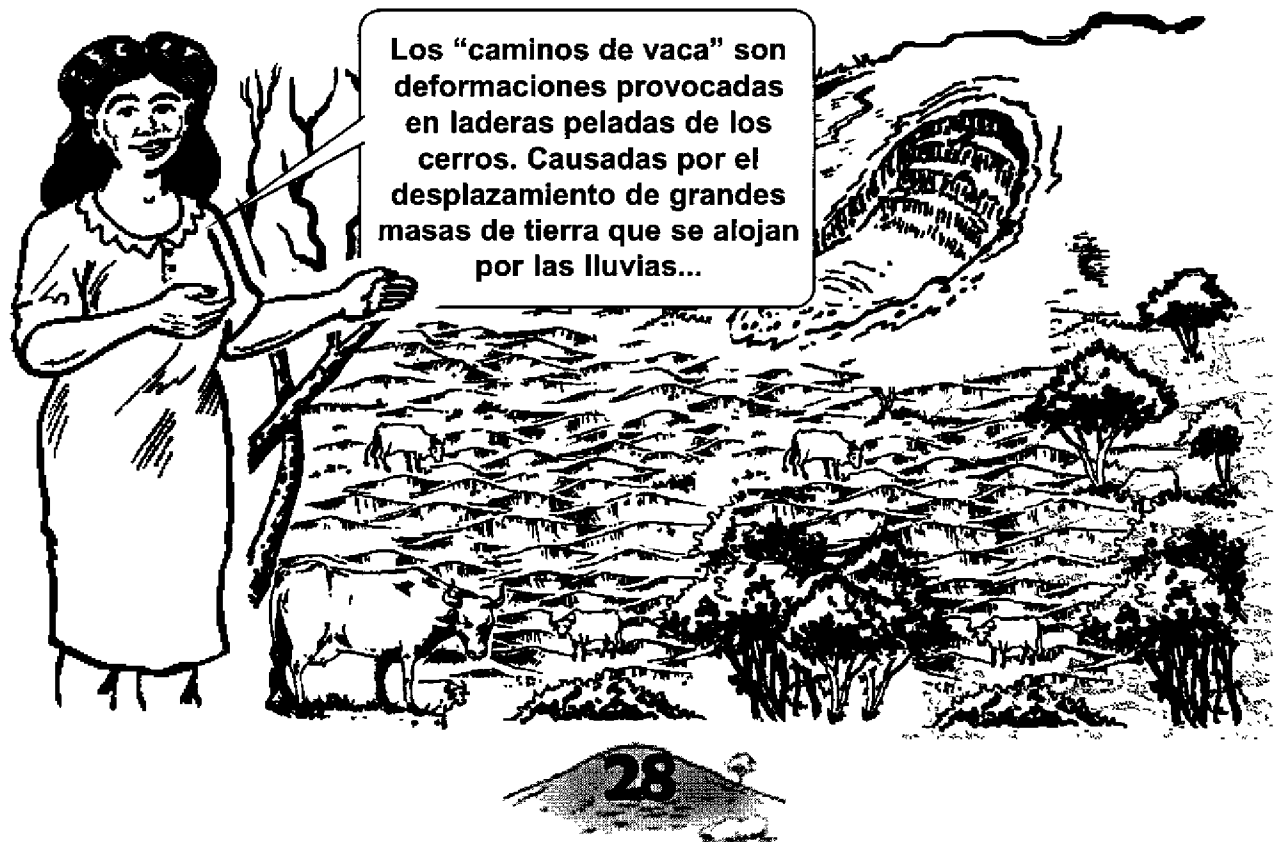
## Cerro El Limón

Este deslizamiento está ubicado en la ladera sur del cerro El Limón donde se observan varios lugares que son el arranque del deslizamiento.

Durante el Mitch, este deslizamiento afectó la carretera Managua hacia Boaco, provocando aislamiento temporal. Se observan además, caminos de vaca y cortes como cáscara de naranja; la loma está siendo utilizada para pastoreo. Este deslizamiento amenaza la carretera.

- Construir 200 metros lineales de gaviones.
- Reforestar con plantas de rápido crecimiento y raíces profundas.
- Reubicar los cables de la energía eléctrica.

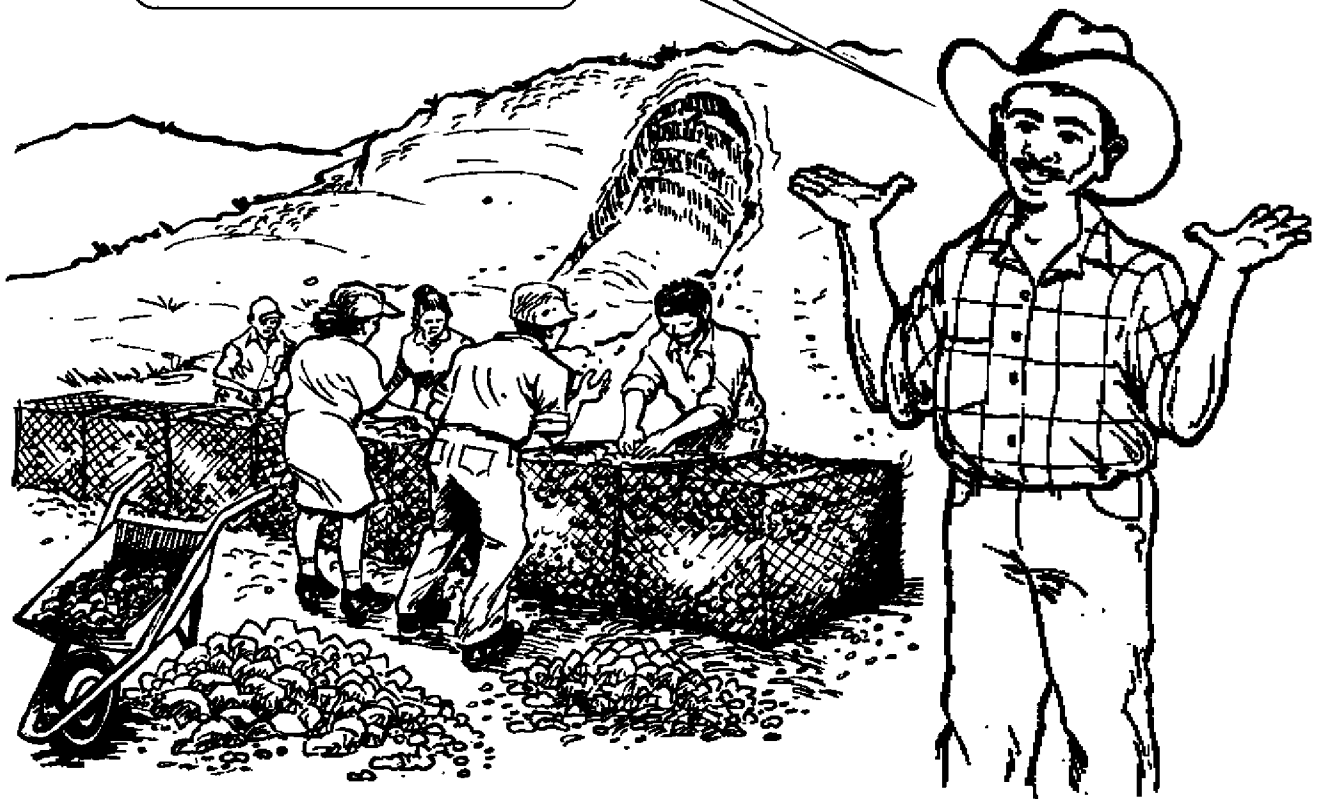
## Deslizamiento cerca de la comunidad El Bálsamo

Hay un deslizamiento donde se mira un corte de un metro y 50 metros de largo tiene una gran cantidad de deslizamientos superficiales y se ve que ha bajado correntadas de lodo y piedras. Las laderas del cerro están muy sentidas o delicadas.

Durante el Mitch causó daños en la casa del señor Carmelo Cubas. Y actualmente amenaza otras cuatro viviendas, la carretera a El Bálsamo, y el tendido de la energía eléctrica.

- Prohibir a través de una ordenanza municipal, el pastoreo de ganado en esta zona.
- Construir 100 metros lineales de gaviones.
- Solicitar el traslado de los cables de la energía eléctrica.
- Trasladar dos viviendas a un lugar más seguro.
- Los productores pueden reforestar con plantas de rápido crecimiento.

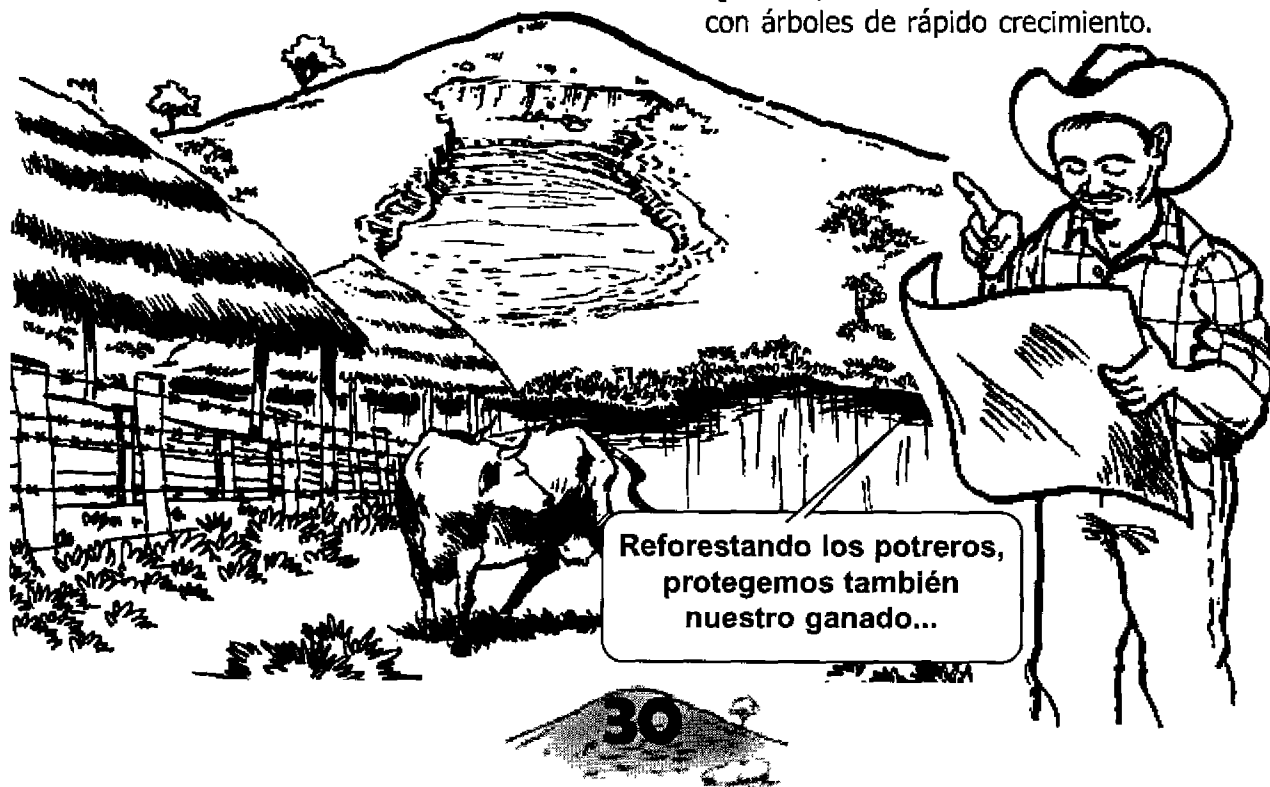
## El Panamá, Carretera Boaco-Santa Lucía

A la altura del kilómetro siete en dirección a Santa Lucía, en la ladera Este de la carretera, hay una zona de unos 200 metros de largo; que tiene una serie de deslizamientos y señas de corrientes de lodo.

Aquí se ve que bajó piedras y lodo porque abajo se ve acumulado este material.

Se estima que en presencia de lluvias fuertes el deslizamiento puede dejar aisladas a estas comunidades. Este deslizamiento es muy peligroso.

- A través de una ordenanza prohíba el pastoreo de ganado.
- Refuerce los taludes que afectan el tramo de la carretera.
- Que los productores reforesten la zona con árboles de rápido crecimiento.
