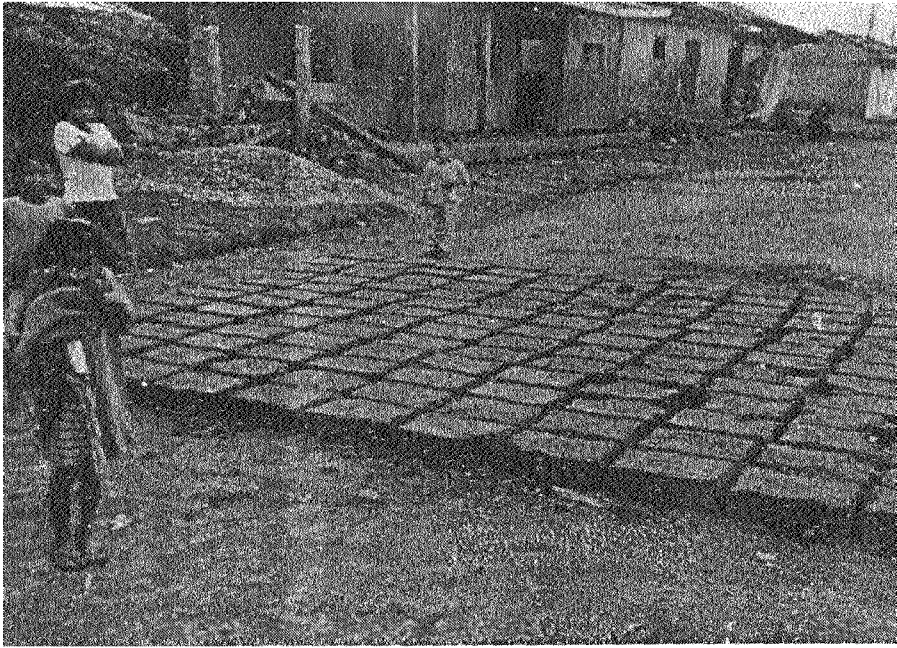
**Foto 4**

Bloques de adobe para construcción de casas.

*"Adobe" bricks for construction*

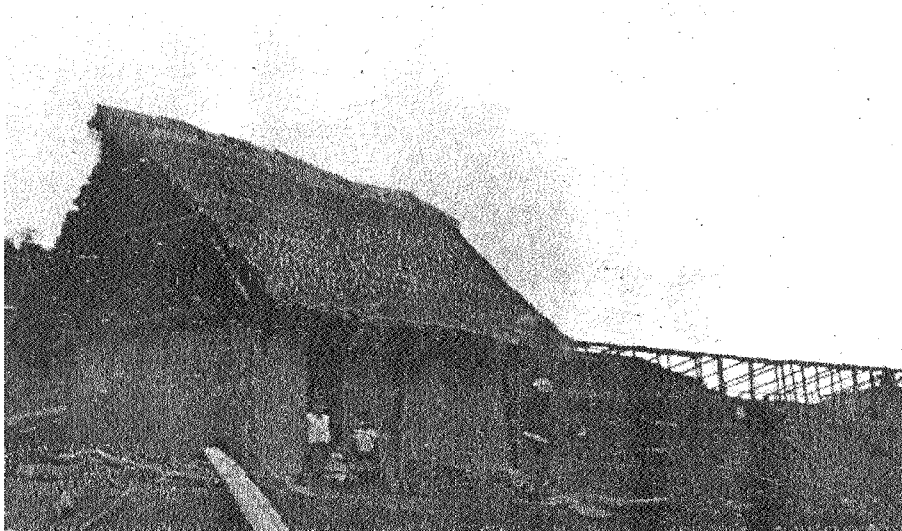
**Foto 6**

Vivienda Típica de quincha. Columnas a base de postes fijados al suelo y cobertura de palmera sobre armazón de madera

*"Quincha" typical house, with timber posts anchored to the soil and palm tree cover on wooden structure.*
