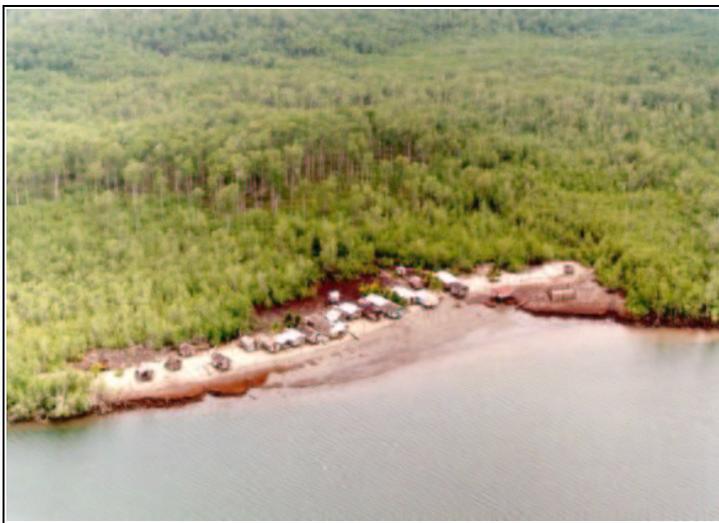
El Barranco.

Su verdadero nombre es Mutis Barranco y está localizada al occidente de la Punta del Carnizo, en las coordenadas geográficas N 2° 39' 33" y W 78° 08' 35", sobre terrenos de bajamar con topografía plana. Esta población se encuentra aproximadamente a 400 m de Bazán, sobre una franja franco arenosa de 180 m de longitud y 40 m de ancho, delimitada por el mar y por manglares. En la parte

Tiene unos 200 habitantes, alrededor de 23 viviendas en madera de un piso, dispuestas frente al río Tapaje Viejo. Dispone de la Escuela El Barranco y de un hogar infantil. La mayoría de las

viviendas están apoyadas sobre pilotes de mangle sin ningún tipo de amarre con cubiertas a dos aguas en teja de zinc. Las principales actividades comerciales y económicas son la explotación de concha y la pesca.

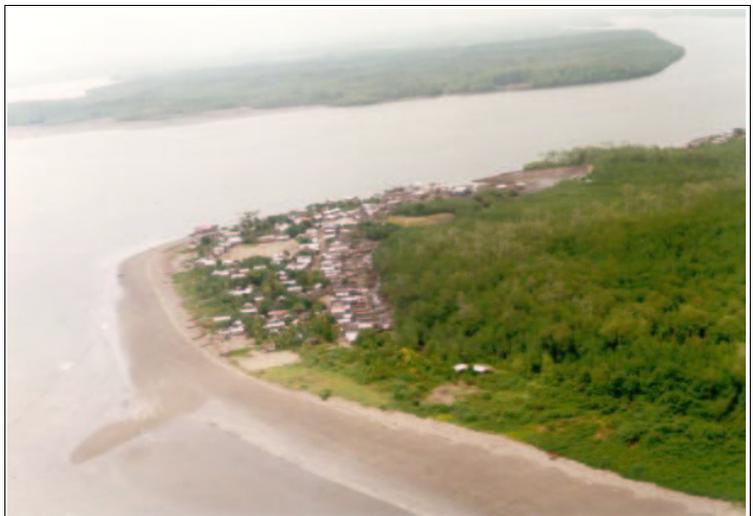
Bazán.

En las coordenadas N 2 39' 45" y W 78 08' 21" en la desembocadura del río Tapaje Viejo. Está asentada a lo largo de la Bahía Interna del Delta del río Tapaje, en una franja arenosa de aproximadamente 600 m de longitud y 80 m de ancho, protegida por una zona manglárica ubicada al occidente. Tiene alrededor de 376 viviendas de las cuales 350 en madera de

un piso construidas sobre pilotes en *amargo* o *mangle*, sin diagonales de refuerzo. Predominan las cubiertas en teja de zinc a dos aguas.

Según testimonios durante el terremoto de 1979 la mayoría de las viviendas colapsaron debido a fallas en los pilotes por el fenómeno de licuación. La población ha aumentado seis veces con respecto a la que tenía en 1979 y que después de del terremoto empezaron a ocurrir inundaciones frecuentes debido. Cerca de Bazán se localiza Punta Reyes hoy en día una playa solitaria porque el poblado fue arrasado por el tsunami de 1979. En el Anexo 3 se encuentra una descripción de los sucesos del 12 de diciembre de 1979 y días siguientes.

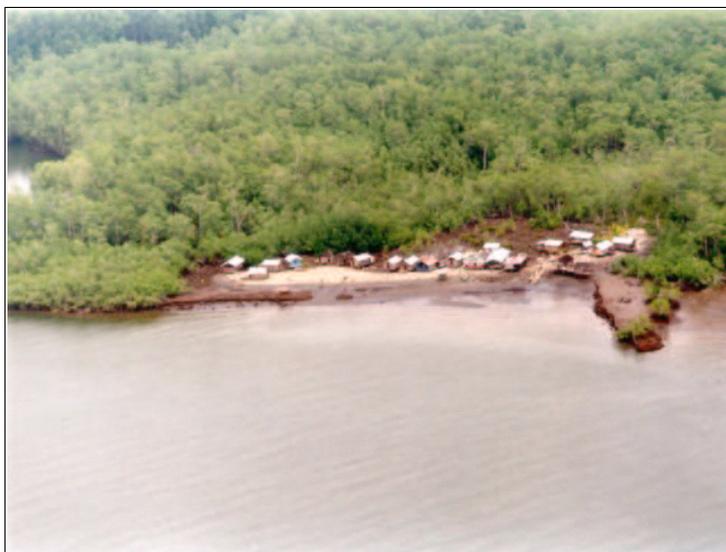
Caravajal.

Está en la desembocadura del río Tapaje, sobre un banco de arena de 150 m de longitud y 30 m de ancho, aproximadamente, en las coordenadas N 2 37' 27" y W 78 07' 34", a 10 minutos en lancha desde Bazán. Se conformó después del terremoto de 1979. Las personas vivían en las islas de Rosales, de donde tuvieron que desplazarse debido a la existencia de una gran cantidad de plagas (jejenes, mosquitos, entre otros).

Tiene unos 180 habitantes, dos escuelas y más de 46 viviendas, de las cuales 25 son casas palafíticas en madera de un piso y 21 de dos pisos, sin elementos de amarre o refuerzo. La población se inunda totalmente en marea alta y, en ocasiones, fuertes vientos han ocasionado el levantamiento del techo de los techos.

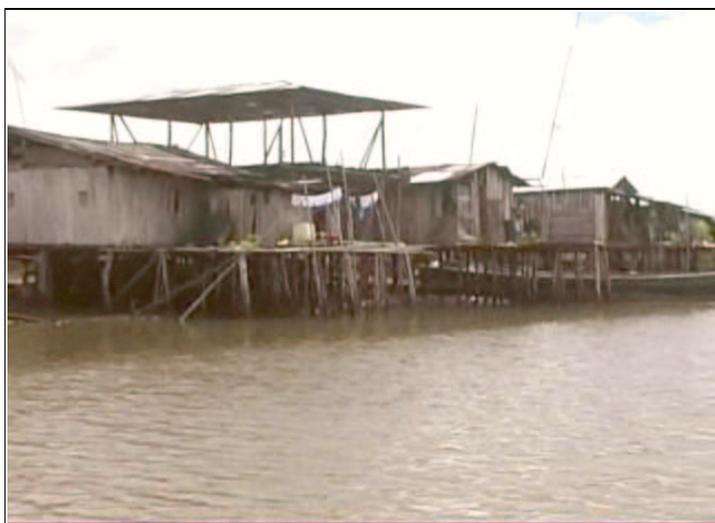
Calabazal.

En el Estuario Secadero del río Satinga, sobre terrenos franco arcillosos con turbas orgánicas, en las coordenadas geográficas N 2° 26' 56" y W 78° 15' 04". Sobre la margen del estuario, se encuentran talanqueras y empalizadas, construidas como medidas de protección frente a la erosión ocasionada por el río. Como consecuencia del sismo de 1979, la mayoría de las viviendas colapsaron

por hundimiento de pilotes e inclinación de las estructuras; la orilla del río se agrietó y desde esa época, se presentan inundaciones mareales en poblaciones que antes no se inundaban.

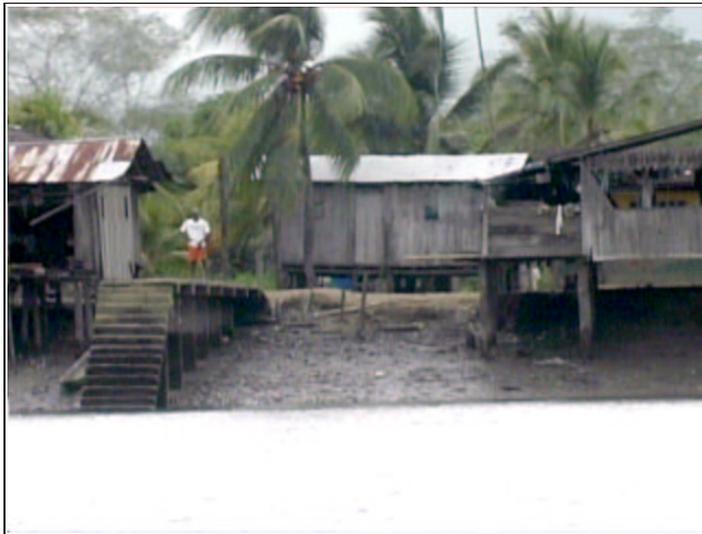
Sapotal.

En la ribera del río Satiga, en las coordenadas geográficas N 2° 27' 03" y W 78° 15' 05", inundable en época de lluvias y está siendo erosionada por el río. Tiene alrededor de 60 viviendas palafíticas en madera de un piso y una escuela construida en mampostería de ladrillo con losa de concreto simple, cuyas columnas no están amarradas ni en la base ni en los capiteles.

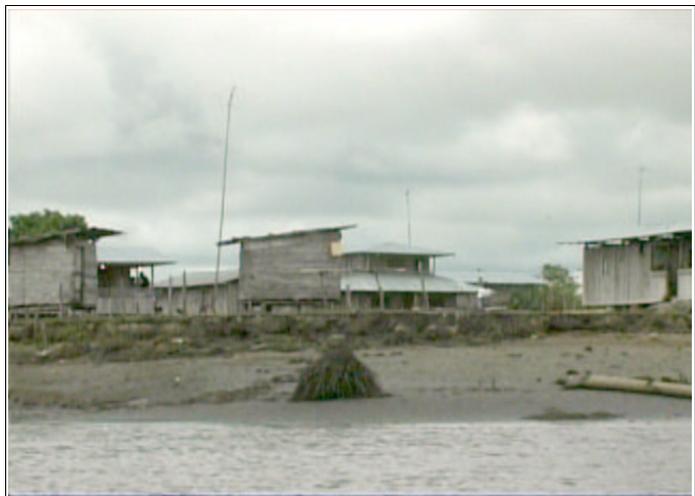
El Pueblito.

Frente a la Isla La Victoria sobre la margen derecha del río La Tola, se localiza en las coordenadas N 2° 32' 19" y W 78° 15' 04". La población se ha desplazado paulatinamente hacia el interior en los últimos años, hacia el interior debido a erosión por el mar. Son 35 viviendas en madera apoyadas sobre pilotes, 30 de un piso y cinco de dos pisos. Tiene una

escuela construida en concreto con mampostería de ladrillo y un muelle en madera de 60 m de longitud. El agua se obtiene de casas aguateras, pozos y del río Satinga. La energía eléctrica es generada una planta diesel de 40 Kw que estaba averiada..
