III MATERIALES Y METODOS

IV. DESCRIPCION DE LAS CUENCAS HIDROGRAFICAS DEL PAIS (PROBLEMAS DE INUNDACIONES)

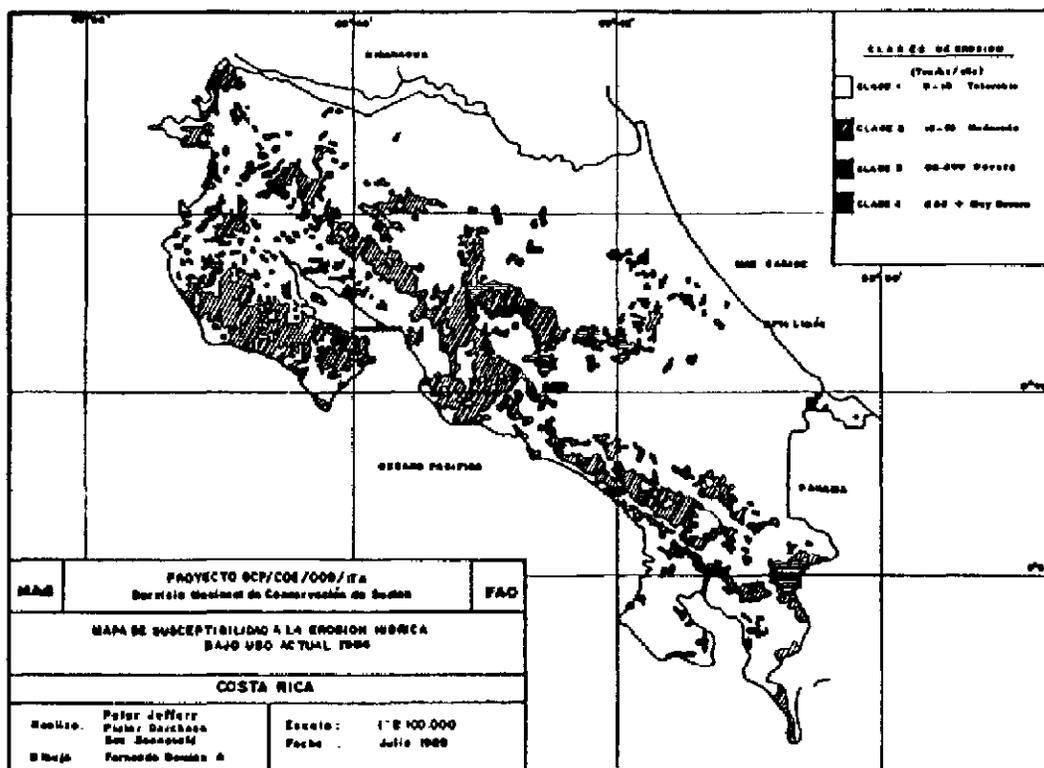
Mapa 5: Zonas con problemas por erosión hidrica. de DERCKSEN & SONNEFELD 1990.
