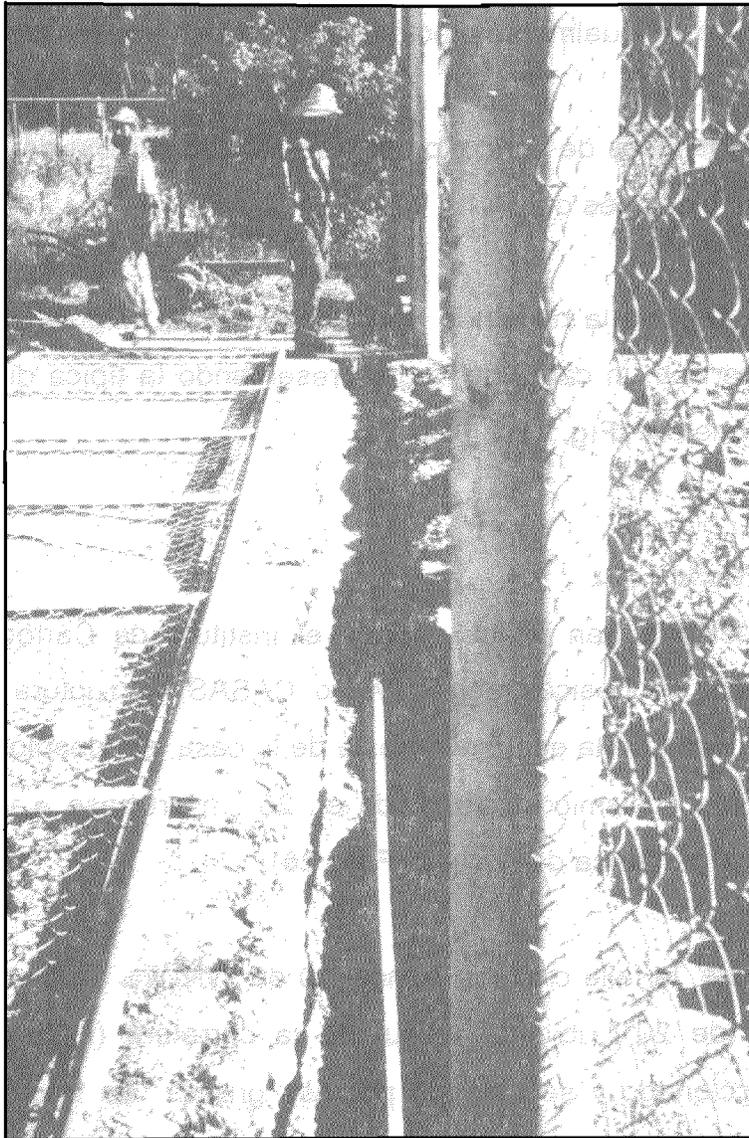
Foto 23. Portón de una industria en Las Manosas en la que se determinó un registro total de 27 cm. de desplazamiento cosísmico
