#### **5.2.11 Longitud total de la ruptura de superficie**

### **5.2.12 Conclusiones**

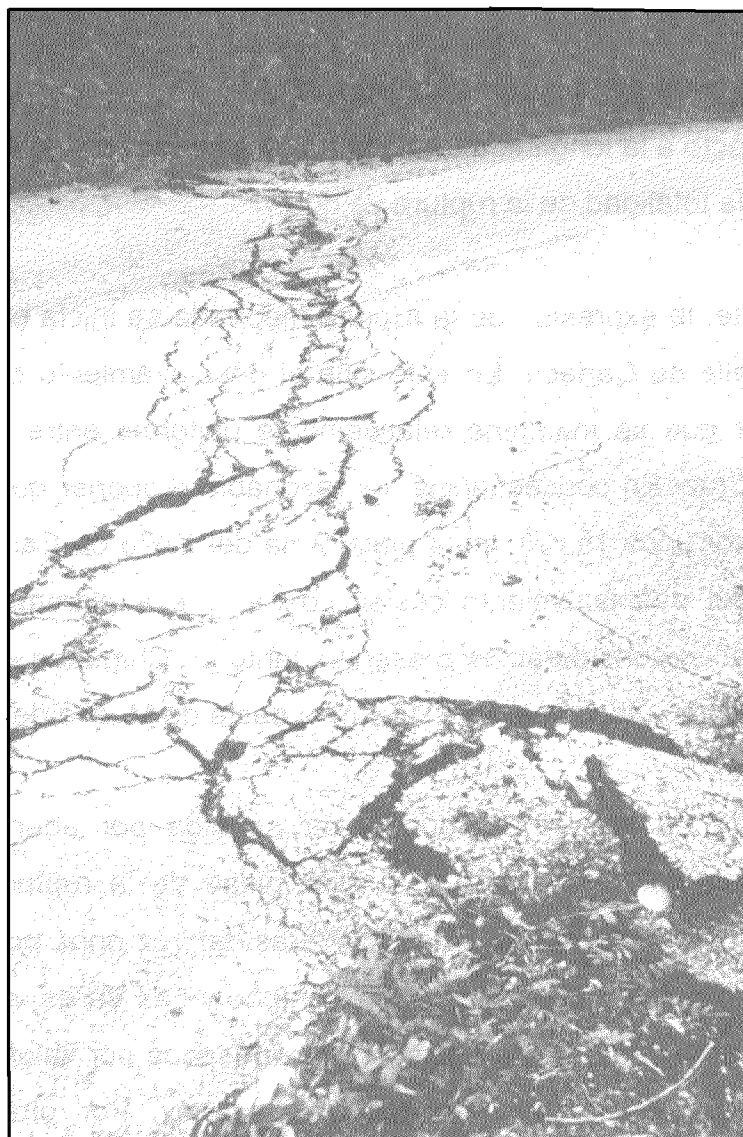
**Foto 44.** Carretera Casanay-Las Varas desplazada 8 cm por la falla

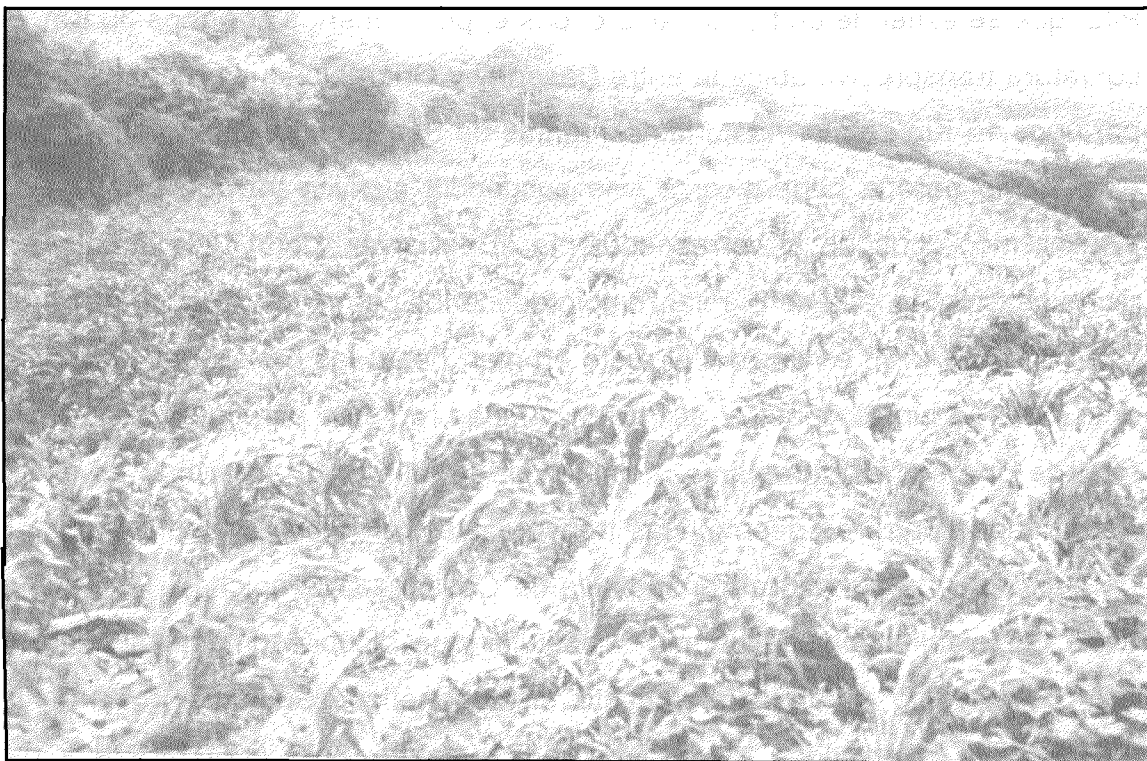
Riedels sintéticos "en échelon", cruza longitudinalmente un maizal, instalado en lo que aparenta ser una trinchera de falla (**Foto 45**), el cual contiene un pequeño "sag-pond" (laguna de falla) en su parte más profunda.

**Foto 45. Trinchera de falla**
