## V. ANEXOS

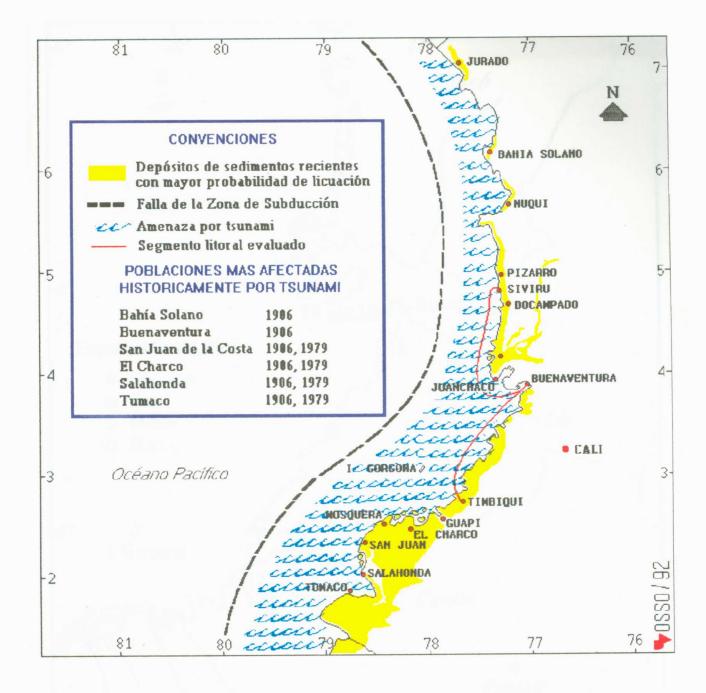
FIGURA 1: Segmento litoral evaluado

Figura 1. Segmento litoral evaluado. Se presentan esquemáticamente las áreas de depósitos de origen reciente no consolidados, especialmente arenas y limos de playa y de las riberas y deltas de los rios, las cuales conforman las llanuras más bajas del Litoral. A partir del 'Atlas Regional Pacífico' (IGAC, 1983), del 'Mapa Geológico de Colombia' (INGEOMINAS, 1988) y de inspección aérea.

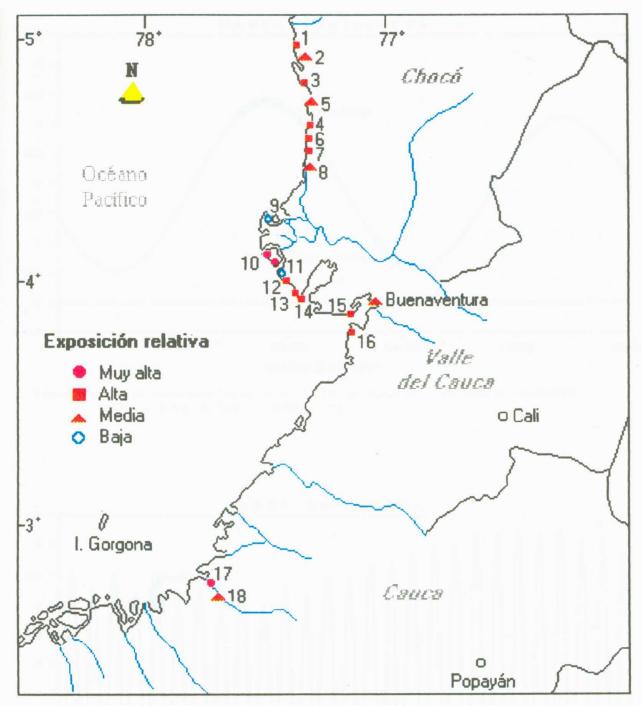
FIGURA 2: Exposición relativa de las poblaciones ante tsunami

Figura 2. Exposición relativa de las poblaciones ante tsunami. Con base en el número de factores desfavorables del Cuadro Síntesis (ver pag. 21). La exposición relativa expresada en el mapa deberá entenderse, también, en función de los alcances y limitaciones de esta aproximación (ver pag. 8 y las Notas del Cuadro Síntesis).

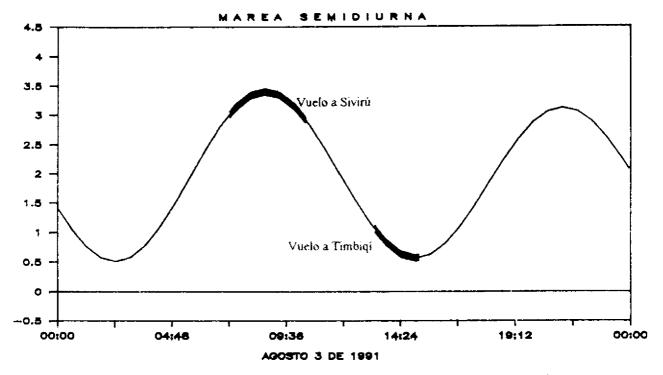
FIGURA 4: Curva de marea semidiurna (agosto 3, 1991)

Figura 3. Curva de marea semidiurna. Se han resaltado los lapsos de tiempo de los reconocimientos aéreos. (Con base en datos del HIMAT, 1991).

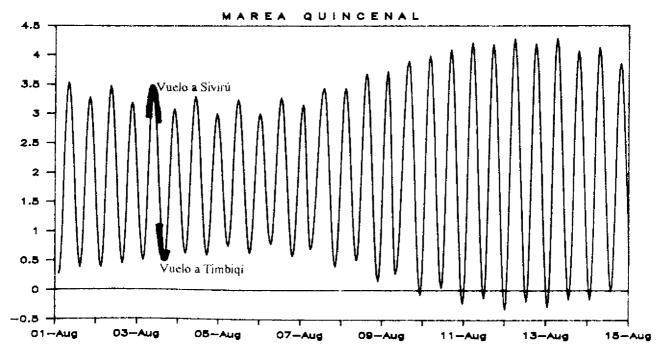
FIGURA 3: Curva de marea quincenal (agosto 1-15, 1991)

Figura 4. Curva de marea quincenal. Se han resaltado los lapsos de tiempo de los reconocimientos aéreos. (Con base en datos del HIMAT, 1991).
