La Asociación Dominicana de Mitigación de Desastres (ADMD) se motivó a realizar este reportaje para subrayar la necesidad de incluir la mitigación de los desastres en toda iniciativa, en especial desde la misma respuesta y les invita a visitar nuestra página de Internet: www.desastre.org para conocer a nuestra organización, su trabajo y los logros alcanzados.

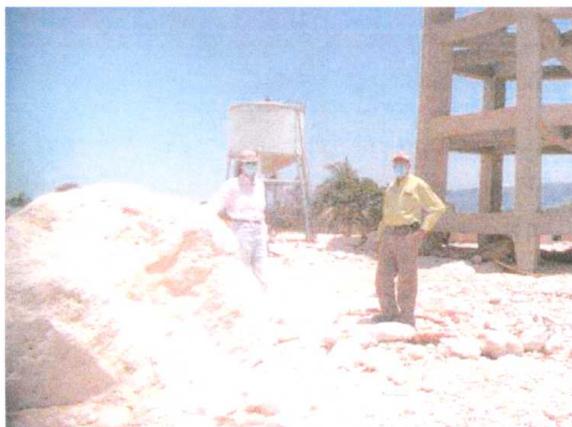
¿Qué hacer con el río? Falta canalizar su caudal, arreglar las bases desmejoradas por el choque de los peñones y terminar el puente, incluyendo muros parachoques frente a cada pilote, y hacer lo mismo con la torre de agua potable que está dentro del nuevo lecho del río. La población tiene que entender que aunque la cañada o el río lleva muchos años sin que corra agua por su lecho, cada cierto tiempo – pueden pasar 25, 50, 100 años o más – se presentan precipitaciones extremas y dichos caudales renacen con furia,
