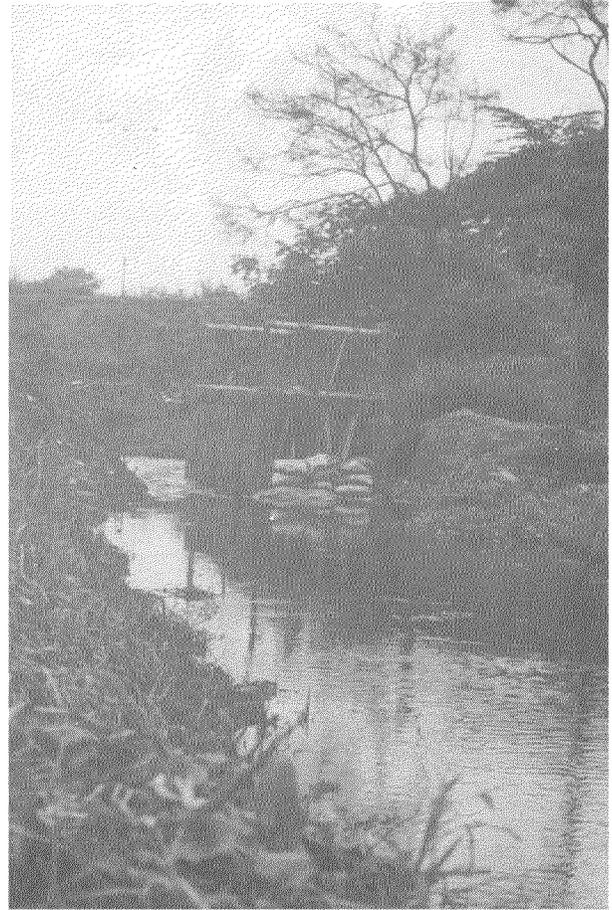
Milagro - Guayas. Alcantarilla en construcción dentro de un estero. Nótese la evidente diferencia entre la capacidad de drenaje de la alcantarilla y la capacidad de carga del estero. Las estructuras deben construirse bien desde un principio respetando las leyes de la naturaleza, de lo contrario ésta se encargará de colapsarlas.

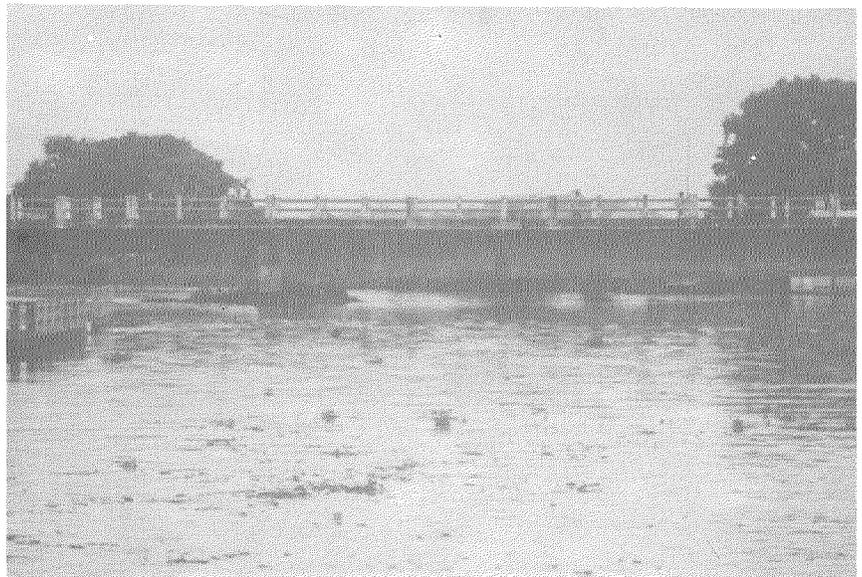
Puente sobre el río Saitre en Urbina Jado - Guayas. Errores de diseño y construcción. a la izquierda se observa la prolongación del malecón dentro del río al centro se aprecia que la pila y la viga del puente tienen una elevación insuficiente facilitando la obstrucción del cauce durante las crecientes, y a la derecha nótese que el estribo del puente está un tanto dentro del cauce habiéndose tenido que construir un muro de gaviones para su protección contra la erosión del río
