### 2.3. VULNERABILIDADES SOCIALES Y CULTURALES

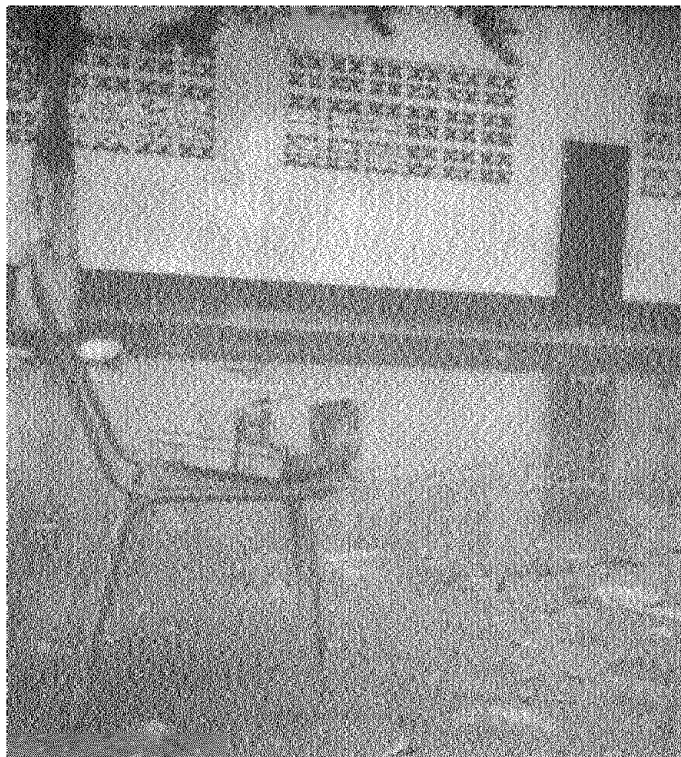
*Escuela Luis Poveda, Mapasingue Oeste - Guayaquil. Cubierta deteriorada por acción del vandalismo de las pandillas juveniles de la zona. Un problema social que contribuye a incrementar la vulnerabilidad de la infraestructura escolar*

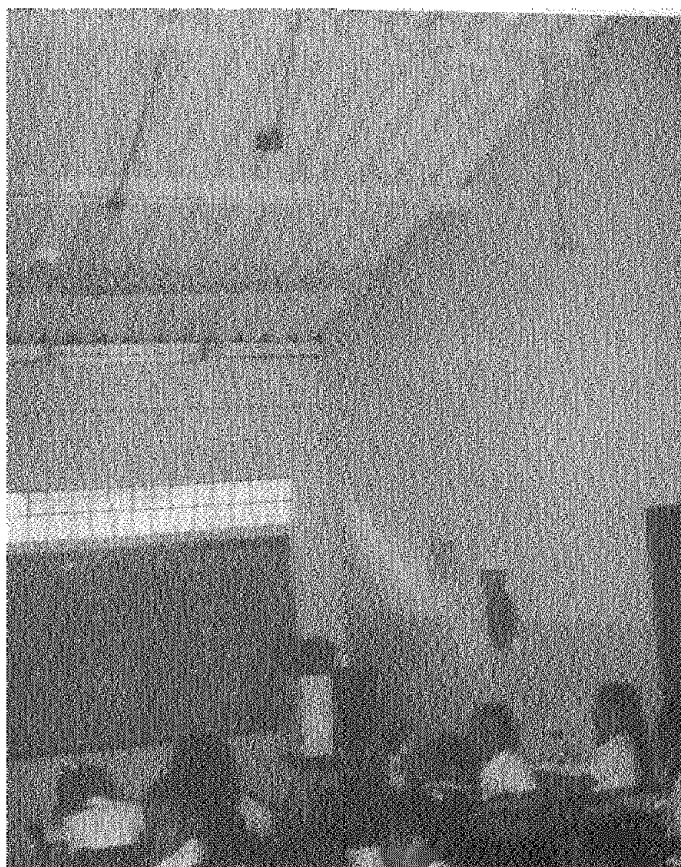
*En la casi totalidad de las escuelas situadas en zonas de riesgo, las bibliotecas, museos, áreas administrativas y aulas de clases poseen estanterías donde se almacenan mapas, libros, equipos audiovisuales y materiales educativos al nivel del piso*

Escuela Felix Vega Dávila - Santa Rosa - El Oro. Equipo audiovisual dañado por las inundaciones por encontrarse guardado a nivel del piso
