3.4. EJEMPLOS DE MEDIDAS "NO ESTRUCTURALES" PARA LA MITIGACIÓN DE LOS DAÑOS.

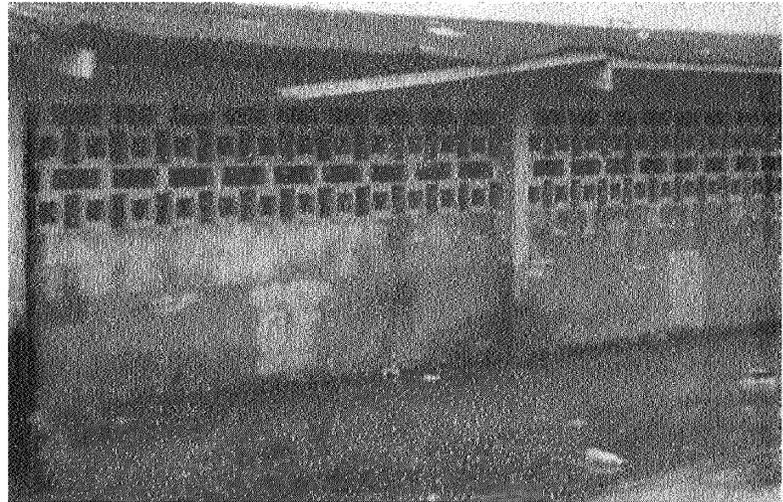
Las medidas de mitigación que requiere la escuela Rafael Marín Valverde de Urbina Jado - Guayas, son varias: colocación de relleno, pavimentación, reconstrucción y elevación de las cubiertas, construcción de cunetas, reconstrucción de instalaciones sanitarias, entre otras.

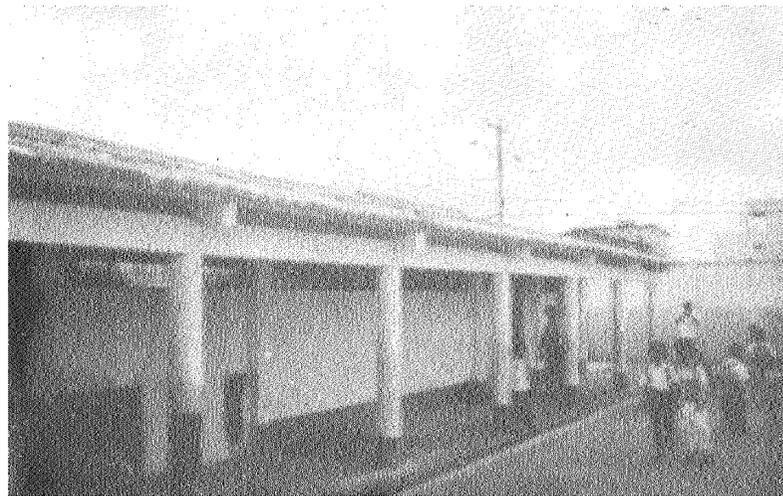
Las filtraciones en la Escuela Simón Bolívar de Machala se pueden controlar mediante la sustitución de algunas correas de madera y planchas en la cubierta.

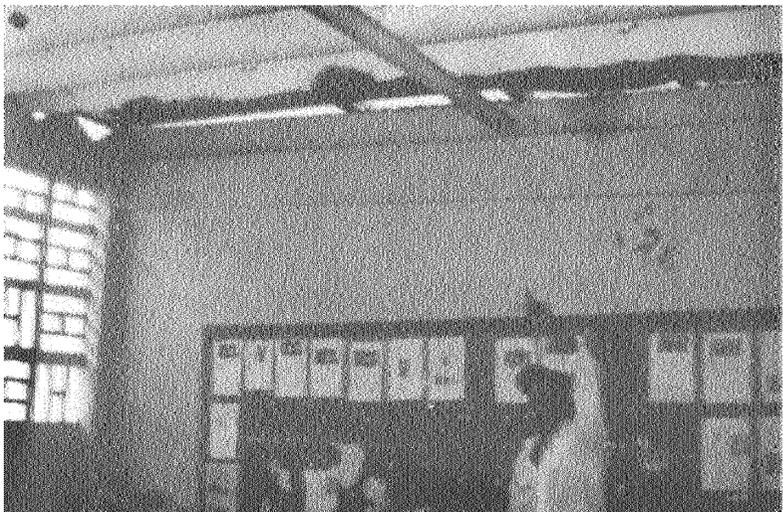
En muchas escuelas hace falta sustituir las planchas de asbesto por una nueva cubierta de acero galvanizado en las zonas más afectadas.
