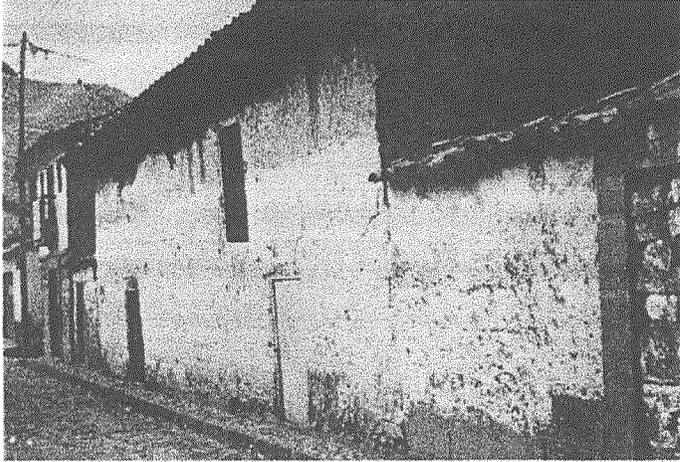
Vivienda de dos pisos en Cuzco. En el segundo piso existe un solo gran ambiente por lo que se requiere construir muros o columnas de arriostre antes de poder aplicar la técnica de reforzamiento

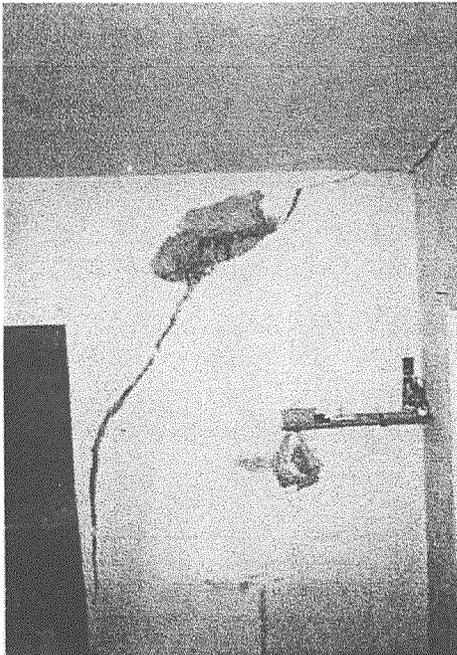
En la Paz Bolivia vivienda con grandes grietas producidas por el deslizamiento del terreno antes del reforzamiento debe hacerse trabajos de reparación.
