## **Informe de la Evaluación Técnica sobre los Daños Causados por las Inundaciones en los Valles de los ríos; Aguan, Lean y el Sula. República de Honduras**

### **III. Evaluación de Campo.**

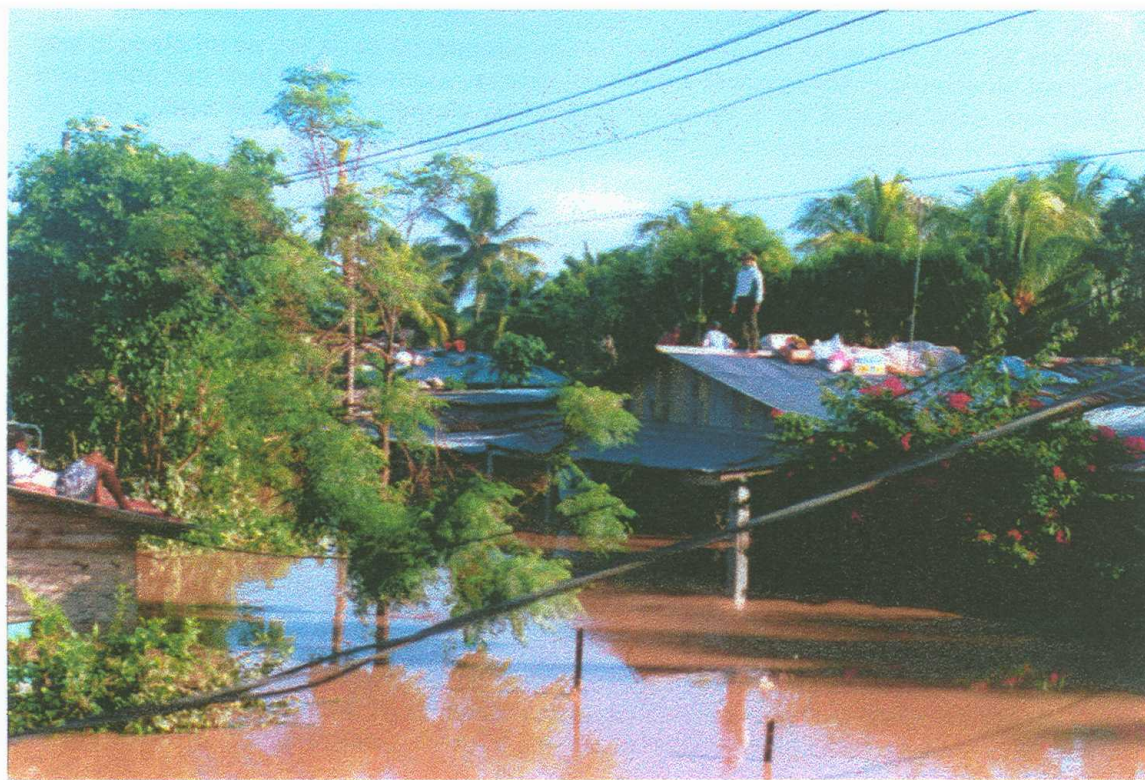
Municipal y Filadelfia, fueron severamente afectadas unas 500 familias, siendo la comunidad de Filadelfia la que más daños presenta en el sector vivienda, pues las mismas fueron totalmente cubiertas por el agua, consecuentemente perdieron todas sus pertenencias. En algunos casos se pudo verificar que familias completas, las que están compuestas por gran cantidad de niños con edades inferiores a los 8 años, se presentaban problemas de infecciones intestinales y respiratorias, por la falta de condiciones sanitarias mínimas adecuadas, pues no contaban ni con un cartón como cama para poder descansar ó dormir. (ver fotografía:)

En la fotografía se muestra el nivel que alcanzaba el agua en la comunidad de Filadelfia, La Lima, el día 19 de noviembre de 1996, así mismo se puede observar que algunas personas lograron poner a salvo algunas de sus pertenencias, corriendo el peligro de estar sobre los techos de sus viviendas cuidando las mismas, pues las mismas pueden fallar y colapsar.

- Debido a que las comunidades antes mencionadas se encuentran en hacinamiento y en zonas de muy alto riesgo y vulnerables a las inundaciones, es muy saludable analizar la posibilidad de dotar a la Alcaldía Municipal de La Lima, de equipo de rescate tal como lanchas con motor fuera borda, para que sean utilizados por los equipos de rescate en caso de emergencia por inundaciones, en razón de que no se cuenta con este tipo de equipamiento para el salvamento de las personas que se quedan aisladas.

- Reubicación de las familias que se encuentran en mayor riesgo por las inundaciones a sitios más seguros.
- Más capacitación de los miembros de los Comités de Emergencia Locales, en aspectos de prevención contra inundaciones, para preparar a las comunidades y así disminuir el riesgo.

- Búsqueda de fondos para construir un albergue en un lugar seguro, pues en este caso, en la comunidad de La Lima, no había un solo sitio que no se inundara y el único lugar que se pudo utilizar fue la autopista que conduce a San Pedro Sula.
