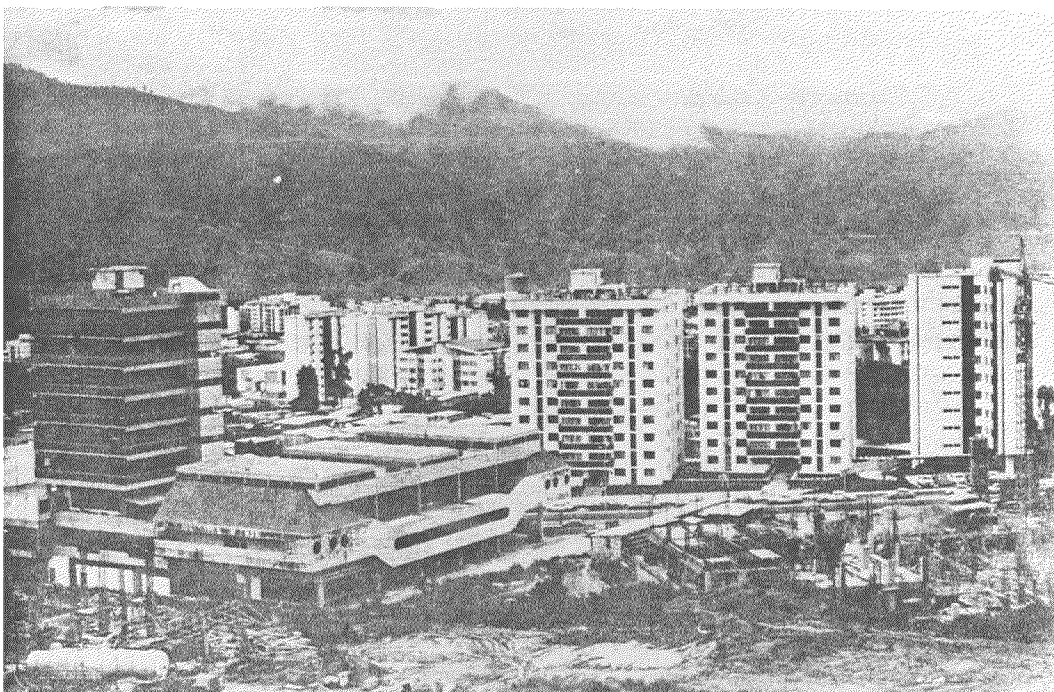
**Foto 28.-** Edificaciones multifamiliares y comerciales de 8 y 10 pisos localizadas en la Avenida Cardenal Quintero. Las dos torres del conjunto residencial Los Apamates y El Trébol presentan planta de sótano libre. El Centro Comercial El Viaducto presenta columnas esbeltas a doble altura.

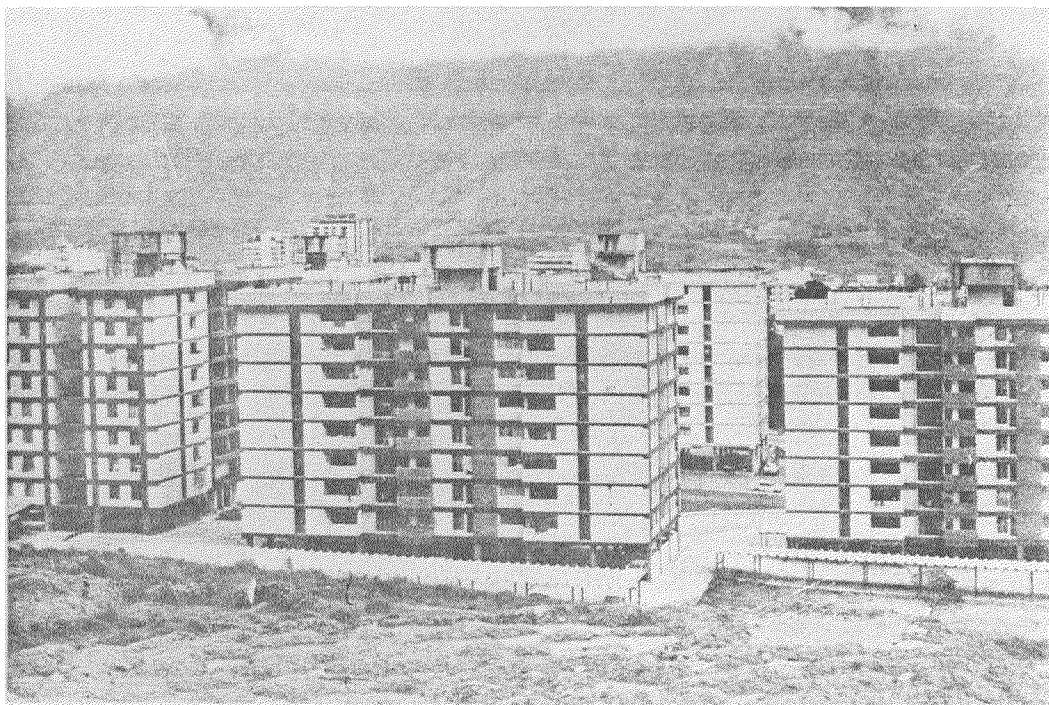
**Foto 29.-** Las 6 torres de las Residencias Las Marias presentan planta libre y tanque de suministro de agua en la azotea. El nivel de vulnerabilidad de este conjunto residencial es muy alto si tomamos en consideración que están localizadas en una zona de sedimentación profunda de  $h = 130$  mts.
