#### **5.2.4.-Estimación preliminar de daños en hoteles :**

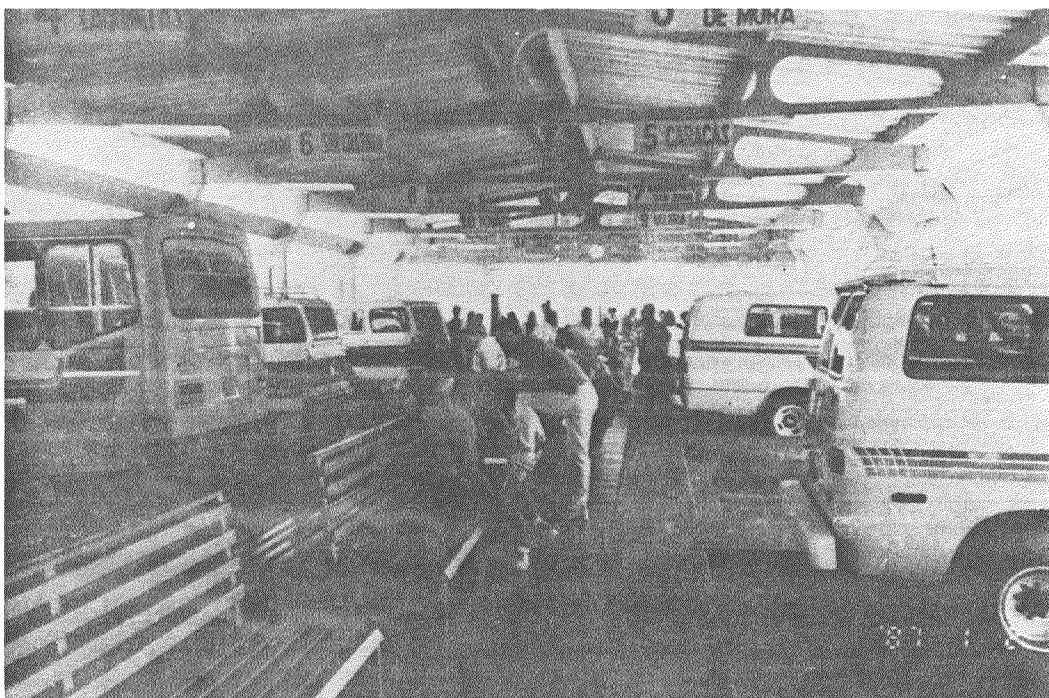
Foto 42.- Vista general del andén de rutas suburbanas del Terminal de Pasajeros de Mérida, construido mediante la utilización de un sistema prefabricado. La experiencia obtenida con los sistemas prefabricados ha demostrado que no es recomendable su uso en zonas sísmicas.

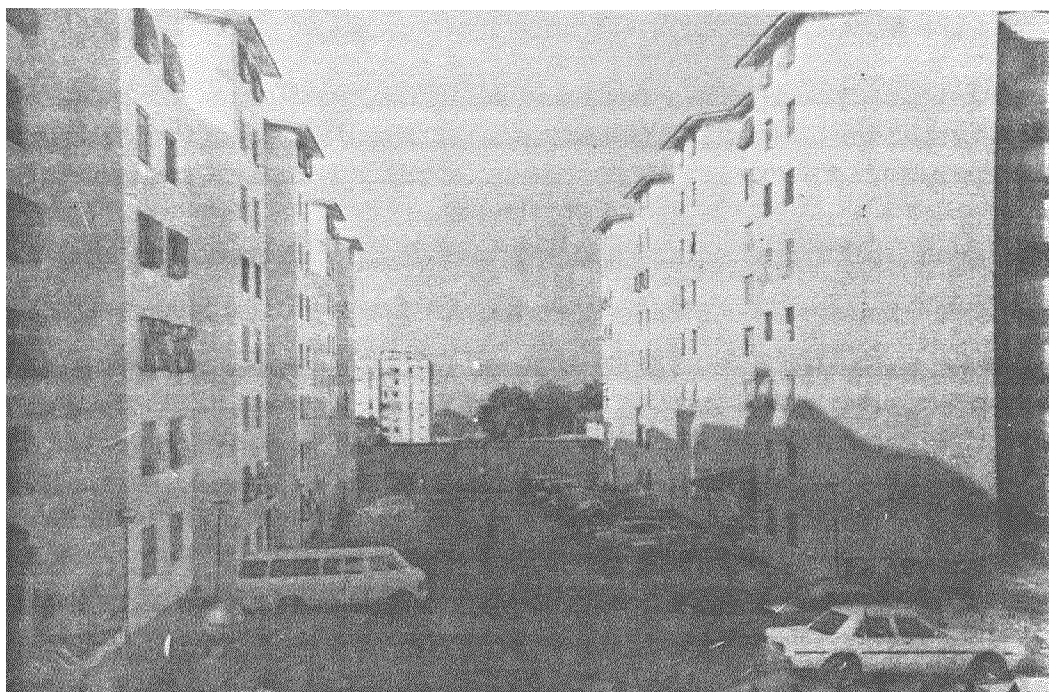
Foto 43.- Vista correspondiente al Conjunto Residencial Los Bucares localizado en la Avenida Las Américas, desarrollado mediante la utilización de un sistema combinado de elementos prefabricados vaciados en la obra.
