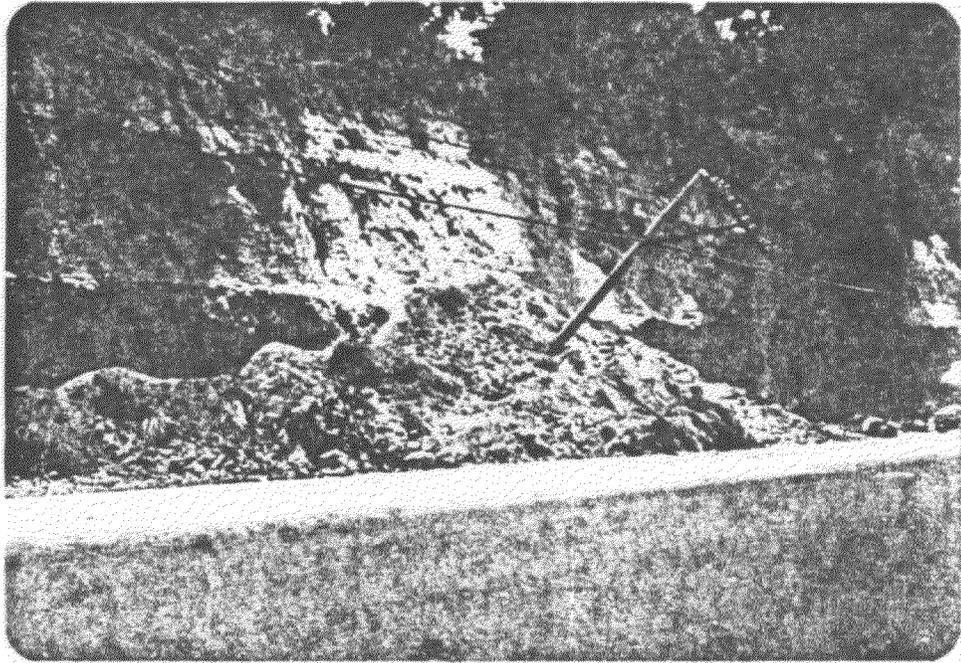
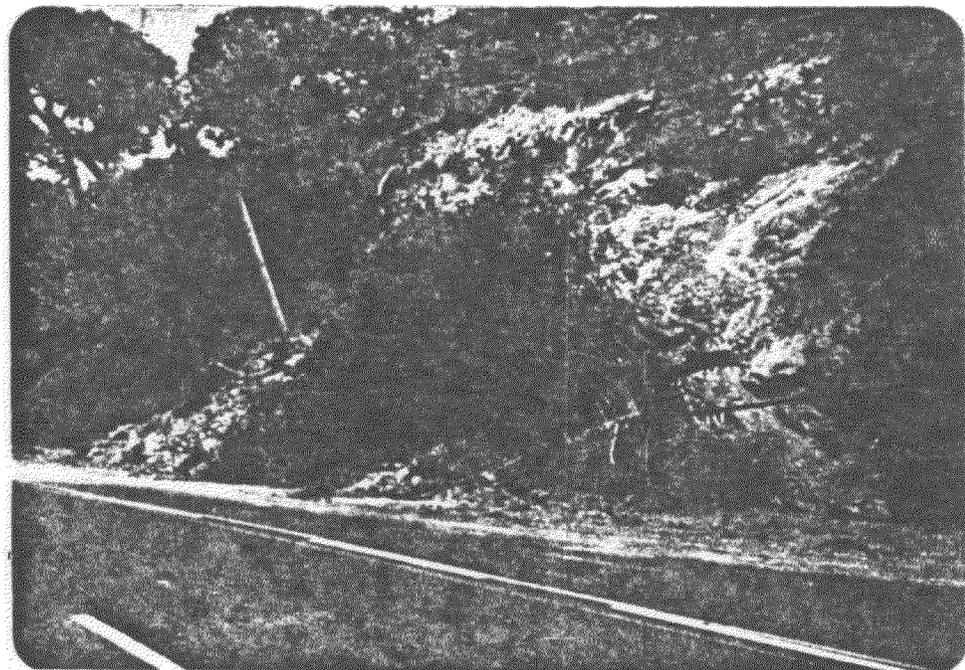
EN AMBAS FIGURAS PUEDEN VERSE DESLIZAMIENTOS DE TIERRA SOBRE LA CARRETERA QUE CONDUCE HACIA APOPA (TRONCAL DEL NORTE), OCASIONADOS MAS QUE TODO POR LA VERTICALIDAD DE DICHS TALUDES Y LA COMPOSICION DEL SUELO EMINENTEMENTE DE CENIZAS VOLCANICAS
