Hospitales seguros ante inundaciones

Área de Preparativos para Situaciones de Emergencia
y Socorro en Casos de Desastre

Washington, D.C., 2006

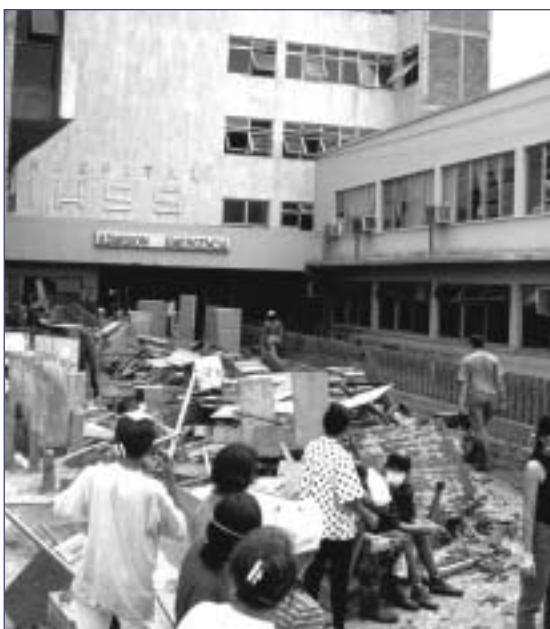
Foto 12. Daños por inundación en el hospital del Instituto Hondureño de Seguridad Social durante el huracán Mitch, Honduras, 1998.

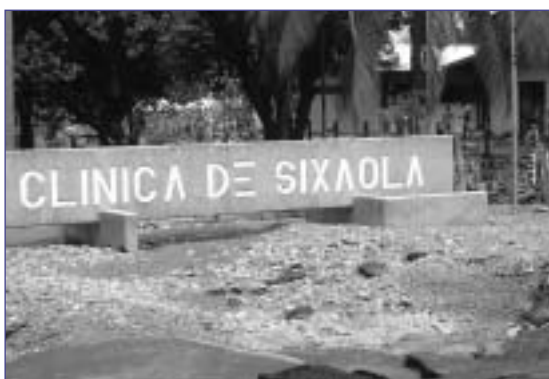
Foto 16. Clínica Sixaola fuertemente afectada por inundaciones. Provincia de Limón. Costa Rica, 2005.

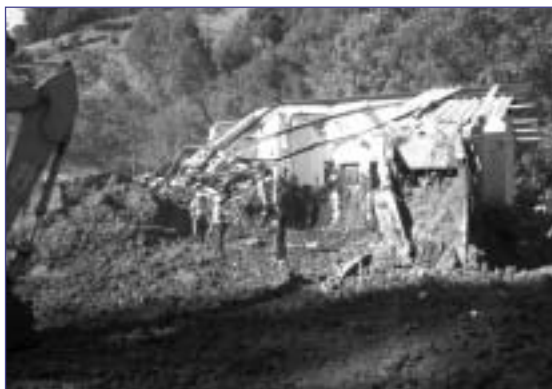
Foto 21. Destrucción del puesto de salud Agua escondida. Departamento de Quiché, Guatemala, 2005.

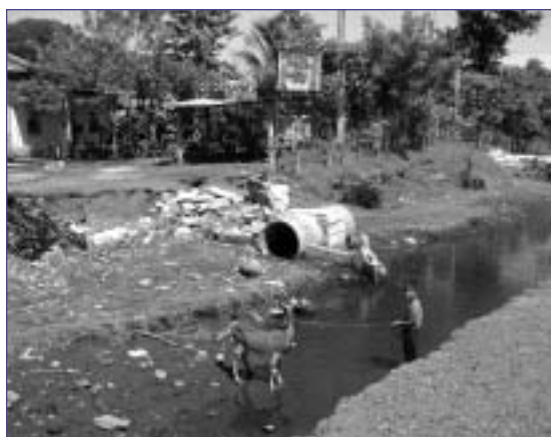
Foto 25. Sistema de alcantarillado afectado por las inundaciones en el departamento de Escuintla, Guatemala, 2005.

El problema que usualmente se presenta en este sistema es su saturación por volúmenes excesivos de agua (debido principalmente a un diseño inadecuado en secciones y pendientes) y el posterior taponamiento por los sólidos arrastrados.

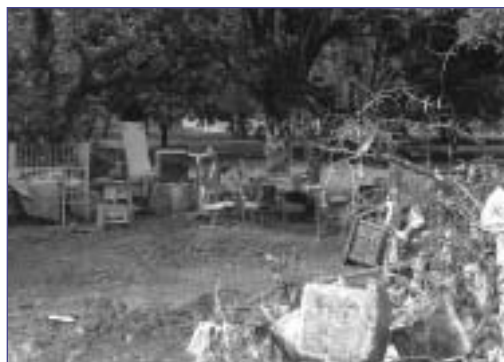
Foto 30. Destrucción en mobiliario médico ocasionada por inundaciones. Sixaola, provincia de Limón, Costa Rica, 2005.

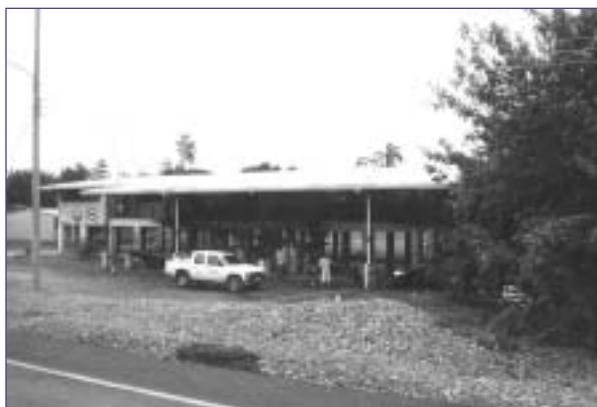
Foto 34. Protección de un edificio mediante pilotes. Sixaola, provincia de Limón. Costa Rica, 2005.

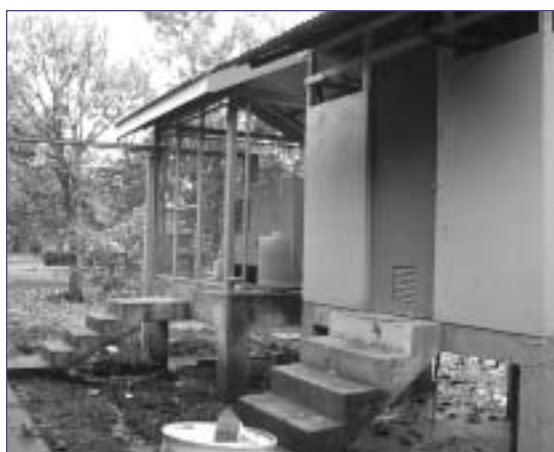
Foto 35. Protección del grupo electrógeno en la clínica Sixaola. Provincia de Limón, Costa Rica, 2005.

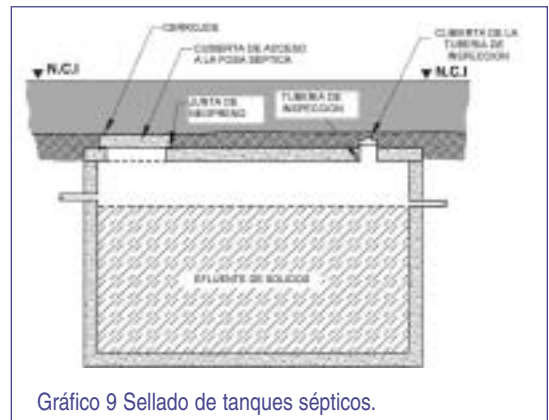
Gráfico 9 Sellado de tanques sépticos.

- Instalar válvulas check o de prevención, tanto previas al colector como en las cajas de registro perimetrales, a fin de evitar el reflujó de desagüe y el ingreso de roedores (ver gráfico 8).
- Implementar trampas de flujo positivo (denominadas válvulas de drenaje) que eviten el ingreso de aire, olores y organismos patógenos de las tuberías al interior del edificio.
- Disponer de los elementos e insumos que permitan desatorar el sistema de desagüe.
- Analizar soluciones alternas para la evacuación del alcantarillado como, por ejemplo, la conexión del sistema interno a depósitos de almacenamiento temporal, a fin de que las áreas críticas continúen siendo operativas.
- En caso de contar con fosas sépticas, sellar las tapaderas de acceso y la ventana de inspección con juntas de neopreno (ver gráfico 9).

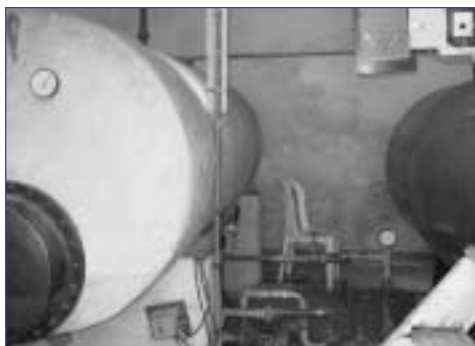
Foto 42. Sala de máquinas del hospital Dr. Carlos Vera Candiotti. Santa Fe, Argentina, 2004.

En instalaciones sanitarias
<ul style="list-style-type: none"> • Revisar que los sistemas de distribución de agua potable y recolección de alcantarillado funcionen correctamente. • Revisar que el tanque subterráneo de agua esté protegido del ingreso de agua y sólidos. • Mantener operativos los sistemas de protección (válvulas check) diseñados de acuerdo con las necesidades de funcionamiento del establecimiento. • Revisar que la bomba de impulsión que alimenta el tanque alto de almacenamiento, así como este tanque, estén trabajando en condiciones óptimas. • Identificar medios alternos para proveer —en caso de ser necesario— de agua a la edificación.
En instalaciones eléctricas
<ul style="list-style-type: none"> • Revisar que el sistema de distribución eléctrico, las líneas a tierra y el suministro de energía alterna para emergencias funcionen correctamente. • Identificar debilidades en el sistema que puedan originar un cortocircuito. • Mantener operativo el generador eléctrico, previendo el adecuado abastecimiento de combustible. • Proteger los elementos identificados como vulnerables para evitar que se afecten con la presencia de agua.

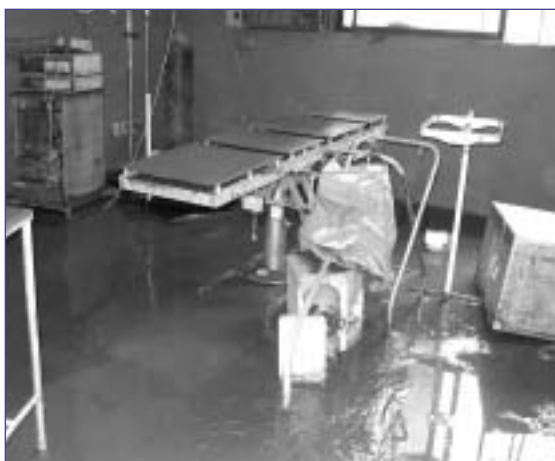
Foto 44. Quirófano dañado por inundaciones en Gonaïves, Haití. Setiembre, 2004.

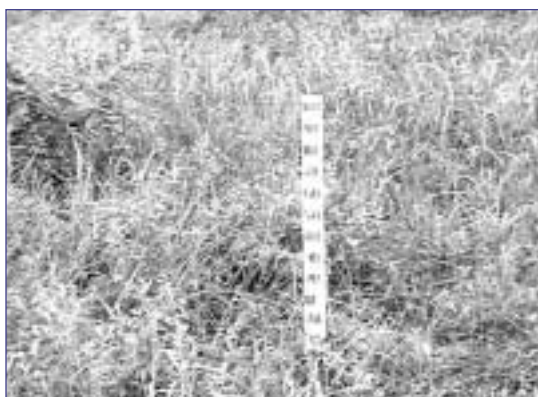
Foto 62. Sistema de alerta temprana implementado junto al hospital.
