6.2 BLOQUE MEDICO QUIRURGICO / B.M.Q

6.2.1 EMERGENCIA DE ADULTOS

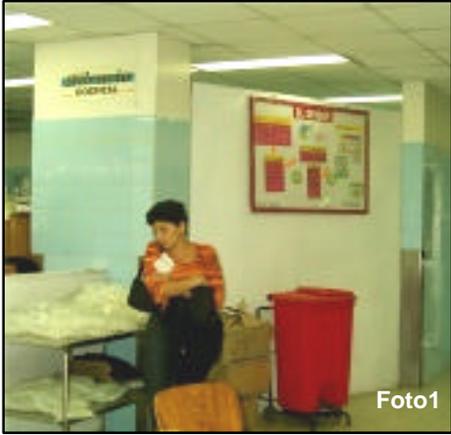
<p>Foto1</p>	<p>En madera, altas fijas (mas de 1,50m de altura) Foto1, altas tipo biombo y bajas(aprox. 1,10m de altura) utilizadas para separar áreas de trabajo.</p> <p>Por falla del sistema de soporte, estas divisiones pueden caer ocasionando daño a las personas y equipos, colisionar con otros elementos y obstruir las vías de circulación.</p> <p>Bajo Riesgo para la Vida Mediano Riesgo de Pérdida Funcional Bajo Riesgo de Pérdida del Bien</p>
1	2					
<table border="1"> <tr> <td>4</td> <td></td> </tr> <tr> <td></td> <td></td> </tr> </table>	4

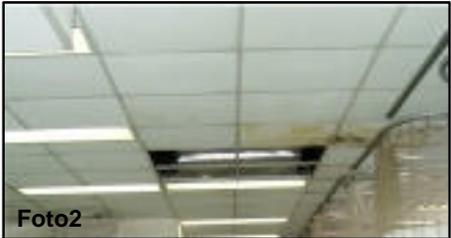
<p>Foto2</p>

<p>Foto3</p>	<p>En el servicio hay presencia de cielos falsos de plafón de 2' x 4' y estructura de aluminio, en el cual hacen falta algunos módulos y presenta algunas filtraciones provenientes de las tuberías de aguas negras Foto2 y 3.</p> <p>Por falla del soporte o deformación de la estructura se puede presentar la caída de paneles sobre las personas y equipos, provocando obstrucción de la circulación y principalmente pánico en las personas.</p> <p>Bajo Riesgo para la Vida Mediano Riesgo de Pérdida Funcional Mediano Riesgo de Pérdida del Bien</p>

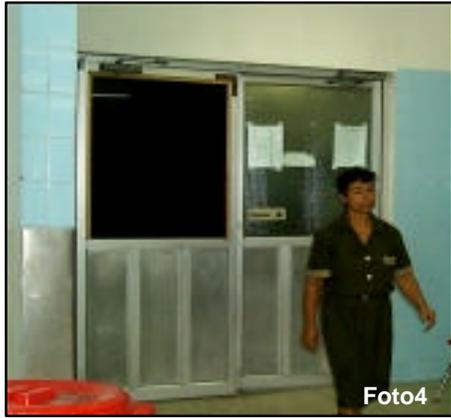
<p>Foto4</p>	<p>Puertas con vidrio</p> <p>El Servicio cuenta con puertas de aluminio con vidrio, se debe prestar principal atención a las ubicadas en zonas de circulación Foto4 . Los vidrios pueden colapsar por deformación impuesta en su soporte (marcos), ocasionado daño a las personas y obstruyendo la circulación.</p> <p>Mediano Riesgo para la Vida Mediano Riesgo de Pérdida Funcional Bajo Riesgo de Perdida del Bien</p>
2	3					
6

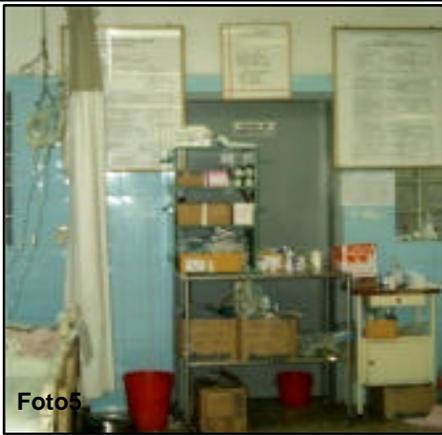
<p style="text-align: right;">Foto5</p>	<p>Puertas de salida de emergencia (Evacuación) El servicio además de las puertas de ingreso desde el exterior y la de comunicación con el resto del hospital cuenta con una salida de emergencia que se encuentra clausurada y bloqueada por un mueble. Foto5</p> <p>Alto Riesgo para la Vida Alto Riesgo de Pérdida Funcional Bajo Riesgo de Pérdida del Bien</p>
6						
<p>5. Ventanas</p> <table border="1" style="margin-left: 10px;"> <tr> <td>2</td> <td>3</td> </tr> <tr> <td></td> <td></td> </tr> </table>	2	3

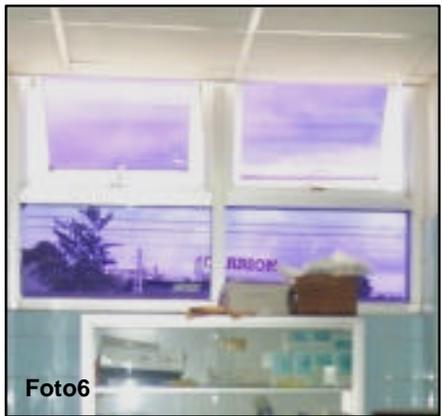
<p style="text-align: right;">Foto6</p>	<p>El servicio posee ventanas altas abatibles hacia afuera con marcos de aluminio y vidrio, algunas de ellas ubicadas sobre camillas de pacientes. En caso de un sismo los vidrios de las ventanas se pueden romper debido a deformación impuesta en su soporte (marcos), ocasionando daño a las personas y obstruyendo las circulaciones. Foto6</p> <p>Alto Riesgo para la Vida Mediano Riesgo de Pérdida Funcional Mediano Riesgo de Pérdida del Bien</p>

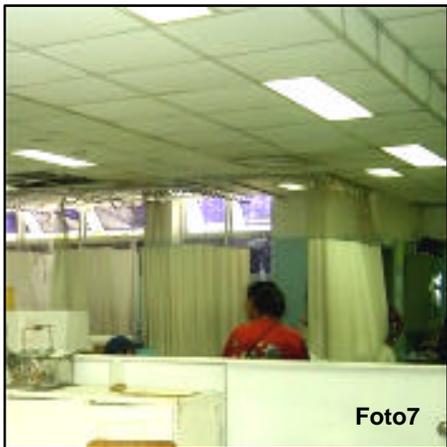
<p style="text-align: right;">Foto7</p>	<p>El servicio cuenta con lámparas fluorescentes empotradas en el cielo falso y lámparas incandescentes como artefactos de iluminación. Todas presentan acrílicos protegiendo los tubos y todas las lámparas se encuentran operativas y sujetas al falso cielo. Foto7</p> <p>Bajo Riesgo para la Vida Bajo Riesgo de Pérdida Funcional Bajo Riesgo de Pérdida del Bien</p>
5

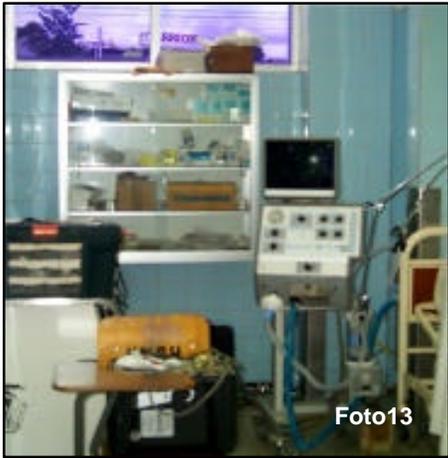
<p style="text-align: right;">Foto13</p>	<p>Respiradores mecánicos y otros equipos médicos portátiles Foto13, indispensables para el soporte de la vida, y que posean ruedas sin frenos o ningún sistema de sujeción pueden desplazarse y quedar desconectados de la fuente de energía y quedar inoperativos. Chocar con otros elementos y/o personas causándoles daño y obstruir la circulación. Las repisas y otros elementos suspendidos pueden caer ocasionando daño a personas y/o equipos. El contenido almacenado sin un sistema de soporte interno puede volcarse.</p> <p>Alto Riesgo para la Vida Alto Riesgo de Pérdida Funcional Mediano Riesgo de Pérdida del Bien</p>

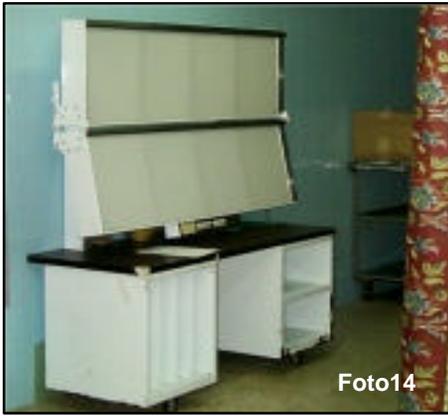
<p style="text-align: right;">Foto14</p>	<p>Negatoscopios portátiles Foto 14 y otros equipos médicos que posean ruedas sin frenos o algún sistema de sujeción pueden desplazarse y quedar desconectados de la fuente de energía eléctrica, chocar con otros elementos y/o personas causándoles daño y pueden obstruir la circulación.</p> <p>Bajo Riesgo para la Vida Mediano Riesgo de Pérdida Funcional Mediano Riesgo de Pérdida del Bien</p>
11B	11C					
<p>3. Bombas de infusión</p> <table border="1" data-bbox="240 1831 337 1923"> <tr> <td> </td> <td> </td> </tr> <tr> <td> </td> <td> </td> </tr> </table>

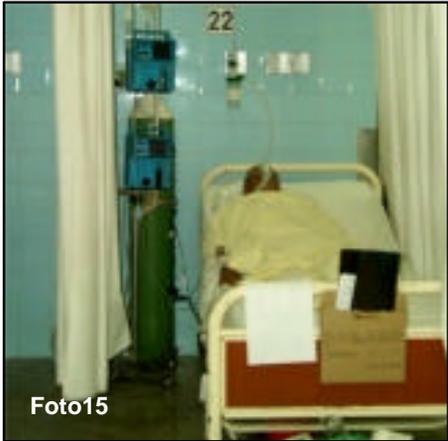
<p style="text-align: right;">Foto15</p>	<p>Bombas de infusión, cilindros de oxígeno y otros elementos ubicados cerca de pacientes Foto 15 sin un sistema de sujeción pueden desplazarse y sufrir desconexión, pueden caer, ocasionando daño a los pacientes o al personal, sufrir un daño interno quedando inoperativos. En el caso de los cilindros s pueden caer fácilmente ocasionando daño a los pacientes o perdiendo su contenido y constituyendo un riesgo potencial de incendio.</p> <p>Alto Riesgo para la Vida Alto Riesgo de Pérdida Funcional Alto Riesgo de Pérdida del Bien</p>
